Lokaskýrsla um flugslys

Mál nr.: **M-01214/AIG-09**

Dagsetning: **29. júní 2014**

Atvik: **Hreyfistöðvun vegna eldsneytisþurrðar**

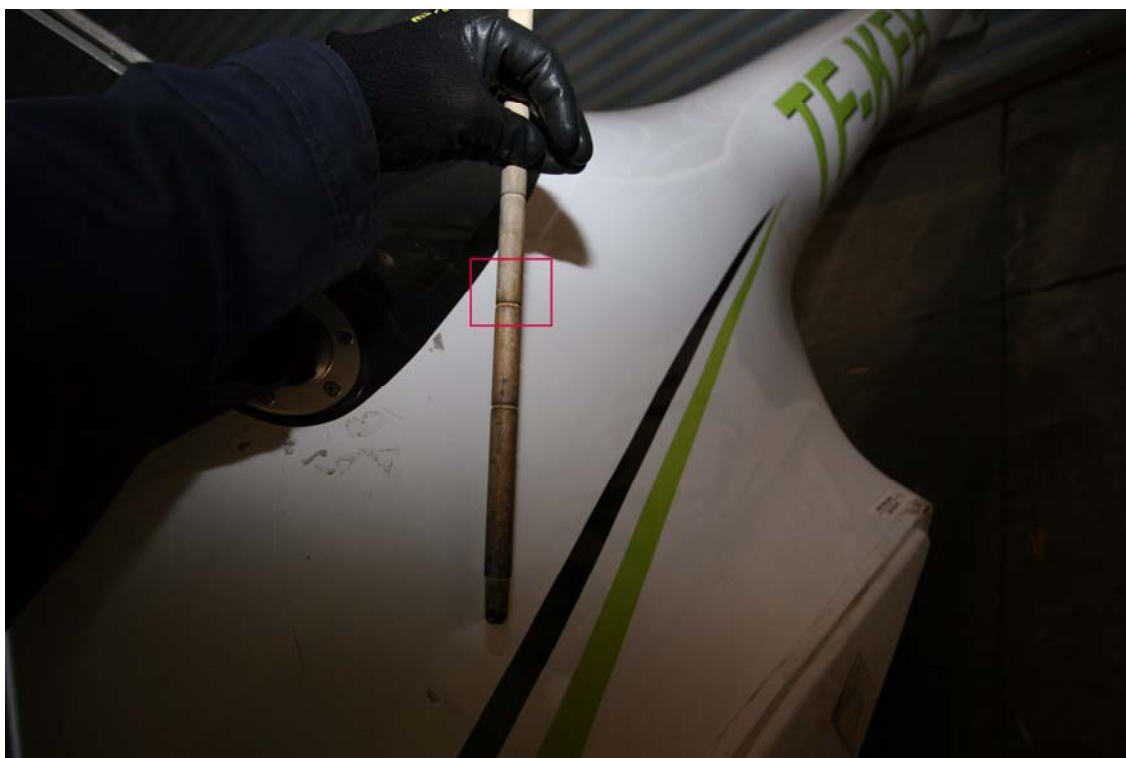
Á mynd 1 má sjá stöðu eldsneytis á eldsneytismælistiku TF-KFB þegar 12 USG af Avgas 100LL eldsneyti hafa verið sett í eldsneytisgeymi flugvélarinnar, en það er hálfur eldsneytisgeymir. Myndin var tekin við rannsókn RNSA á eldsneytiskerfi flugvélarinnar.

Mynd 1: Staða á eldsneytismælistika TF-KFB með 12 USG í eldsneytisgeymi

Rannsókn RNSA sýndi að þegar eldsneytismælistikan var sett alveg niður í botn eldsneytisgeymisins, þá sýndi það rétt þegar eldsneytisgeymirinn var hálfur. Rannsókn RNSA leiddi einnig í ljós að miðað við aðrar eldsneytismagnstölur, þá hefði eldsneytismælistikan einnig sýnt rétta eldsneytisstöðu, en RNSA framkvæmdi slíkar prófanir frá tómun eldsneytisgeymi og upp í fullan eldsneytisgeymis (24 USG) á 3 USG fresti.

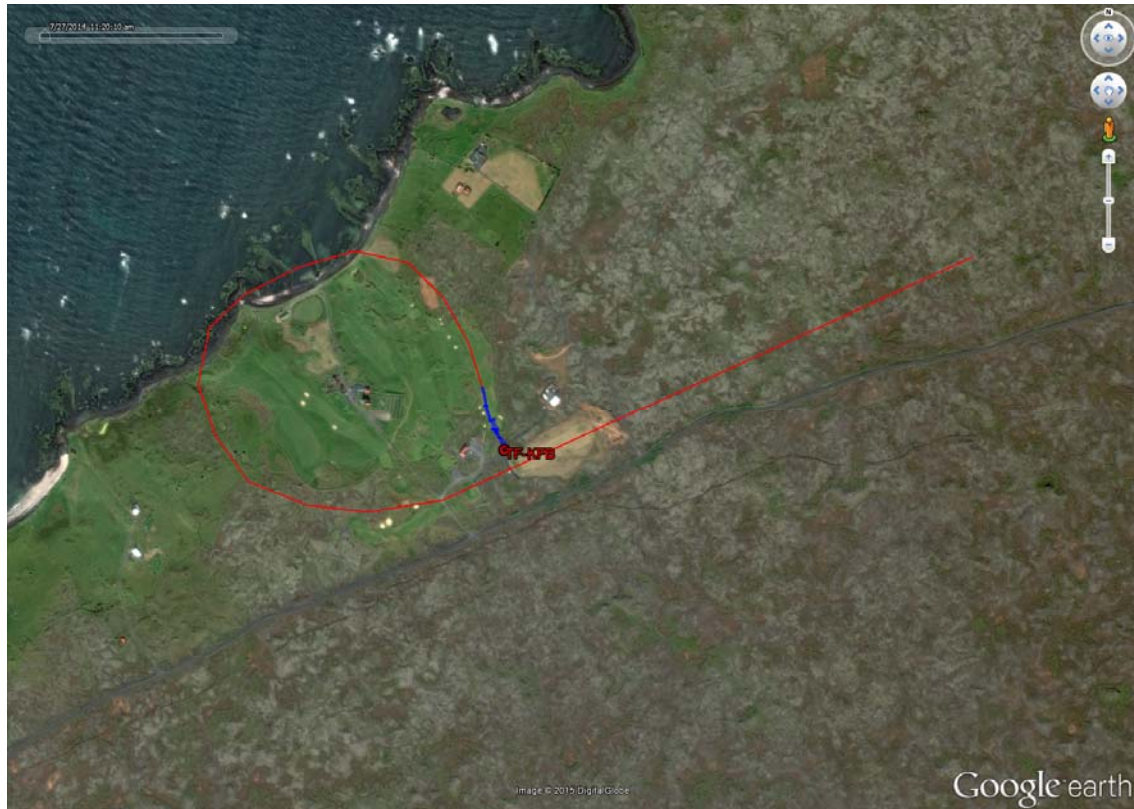
Flugneminn lokaði eldsneytisloka⁶, sem var stífur, og flugkennarinn einbeitti sér að nauðlendingunni. Flugkennarinn stefndi flugvélinni í átt til strandar, út fyrir golfvöllinn, með hann á hægri hönd, skoðaði landingaraðstæður, og snéri því næst inn yfir golfvöllinn. Flugkennarinn hafði komið auga á heppilegt landingarsvæði, sem var golfbraut 2, en þar sem hann sá fólk á teigi golfbrautarinnar ákvað hann að lenda innarlega á henni. Sjá mynd 2.

Mynd 2: Ferill flugvélarinnar skömmu fyrir nauðlengingu (samkvæmt flugnema)

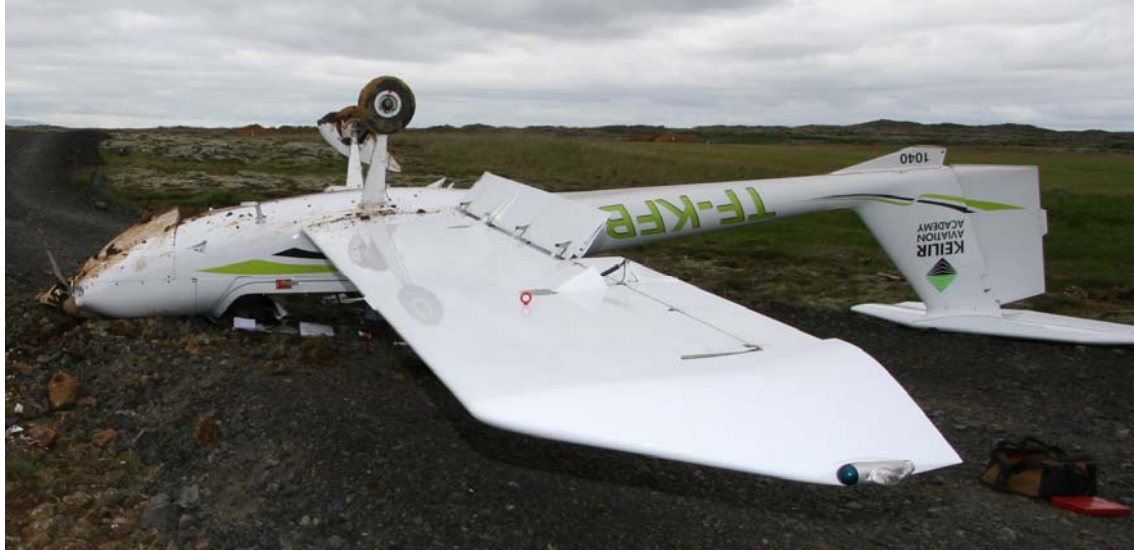
Í lokaaðfluginu var flughraðinn rúmlega 60 hnútar og flapar voru að fullu niðri. Flugkennarinn lenti flugvélinni á miðri golfbraut 2 í suð-suð-austurátt. Vegna mishæða á golfbrautinni, sem ekki voru sýnilegar úr lofti, kastaðist flugvélin aftur á loft. Að lokum steiptist hún fram af flöt⁷ golfbrautarinnar og endaði á hvolfi. Við það brotnaði plastkúpull yfir stjórnklefa hennar (sjá mynd 3) og hlaut flugkennarinn minniháttar áverka

Mynd 3: Plastkúpull stjórnklefa brotnaði þegar flugvélinni hvolfdi

Flugkennarinn hlaut minniháttar áverka á höfði þegar flugvélin lenti á hvolfi og plastkúpull yfir stjórnklefanum brotnaði.

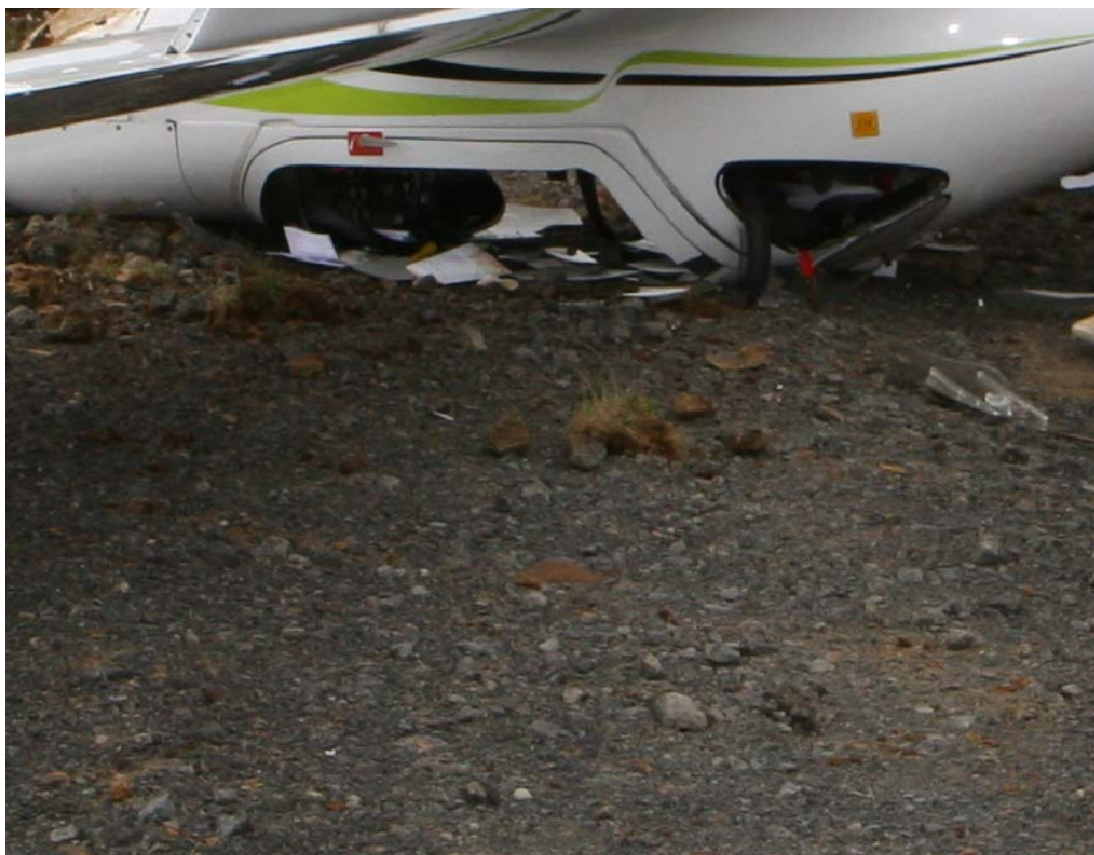
á höfði. Flugkennarinn og flugneminn losuðu sig og skriðu út úr stjórnklefa flugvélarinnar á hægri hlið hennar. Sjá mynd 4.

Mynd 4: Flugkennari og nemi komust út á hægri hlið flugvélarinnar

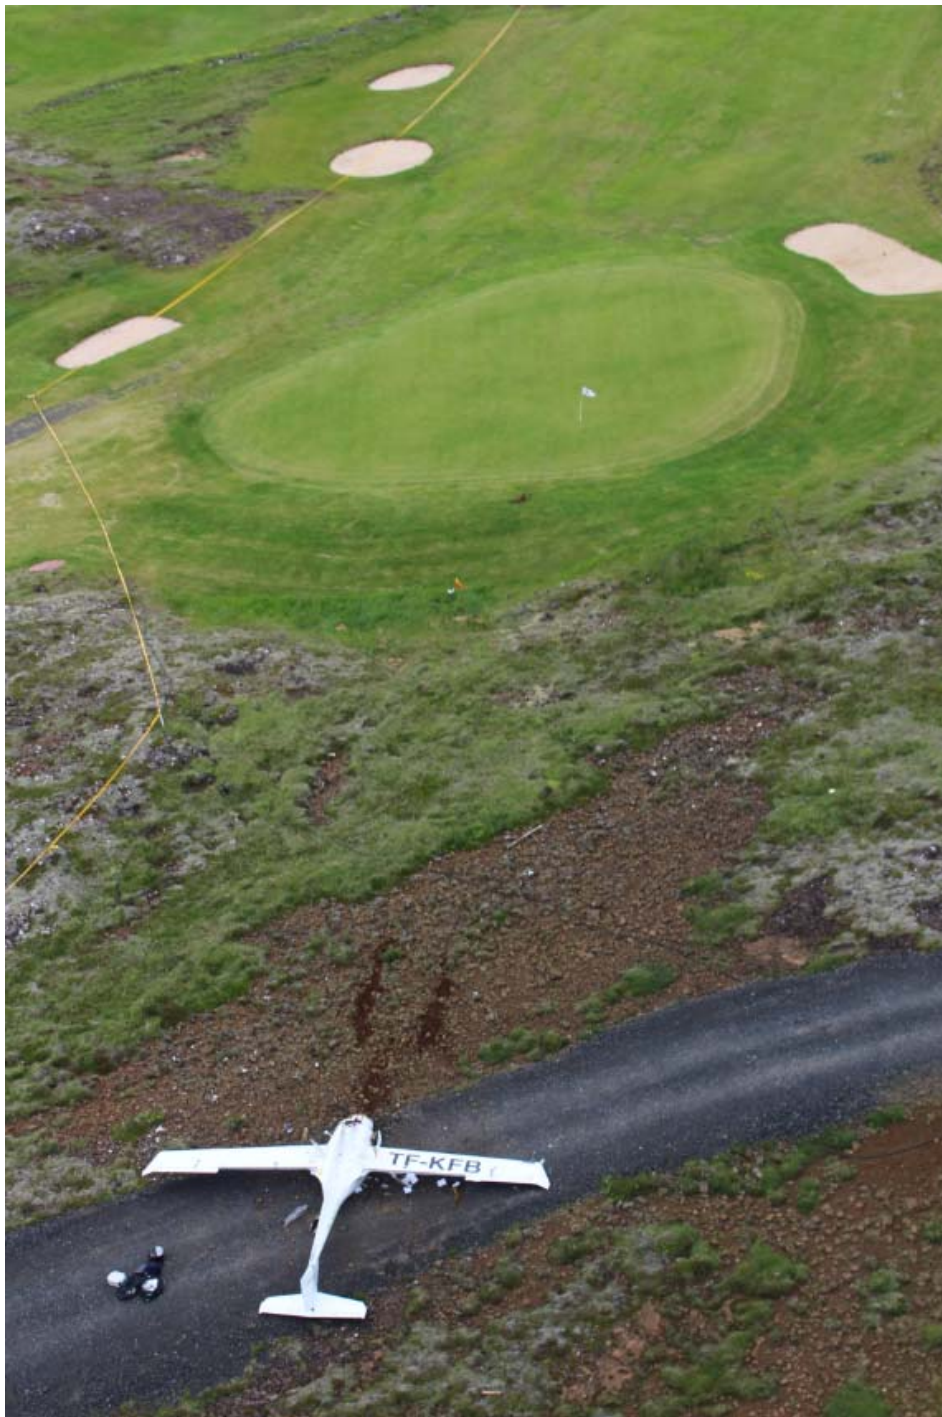
Mynd 5: Vettvangur slyssins

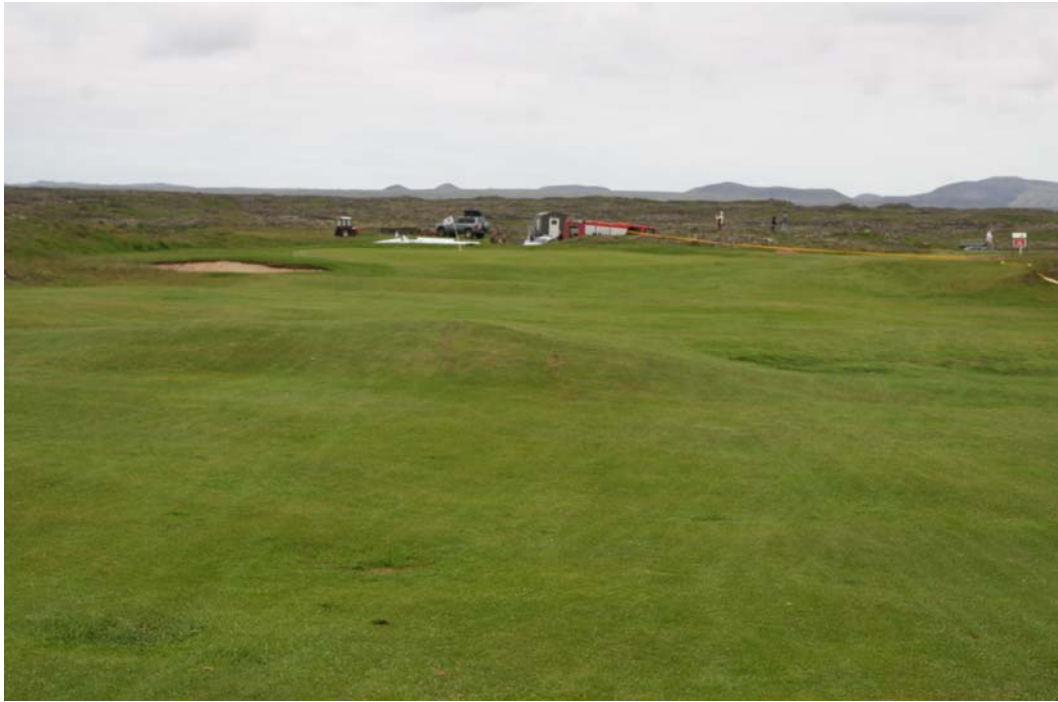
TF-KFB lenti á miðri golfbraut 2 um 142 metrum frá þeim stað þar sem hún hafnaði á hvolfi. Sökum hóls sem er á golfbrautinni kastaðist TF-KFB nánast strax aftur á loft eftir fyrstu snertingu og voru næstu för eftir hjól hennar ekki sjáanleg fyrir en eftir um 40 metra, en það voru einnig stutt hjólför. Því næst kastaðist flugvélin um 31 metra áður en hún lenti aftur stuttu fyrir framan flöt golfbrautarinnar og mátti að mestu merkja hjólför þar á eftir þangað til að nefhjóf flugvélarinnar lenti á barði handan flatarinnar og brotnaði af. Eftir það kastaðist flugvélin yfir móa uns hún lenti á aðalhjólum og nef hennar skall í

Mynd 6: Hóll sem TF-KFB lenti á

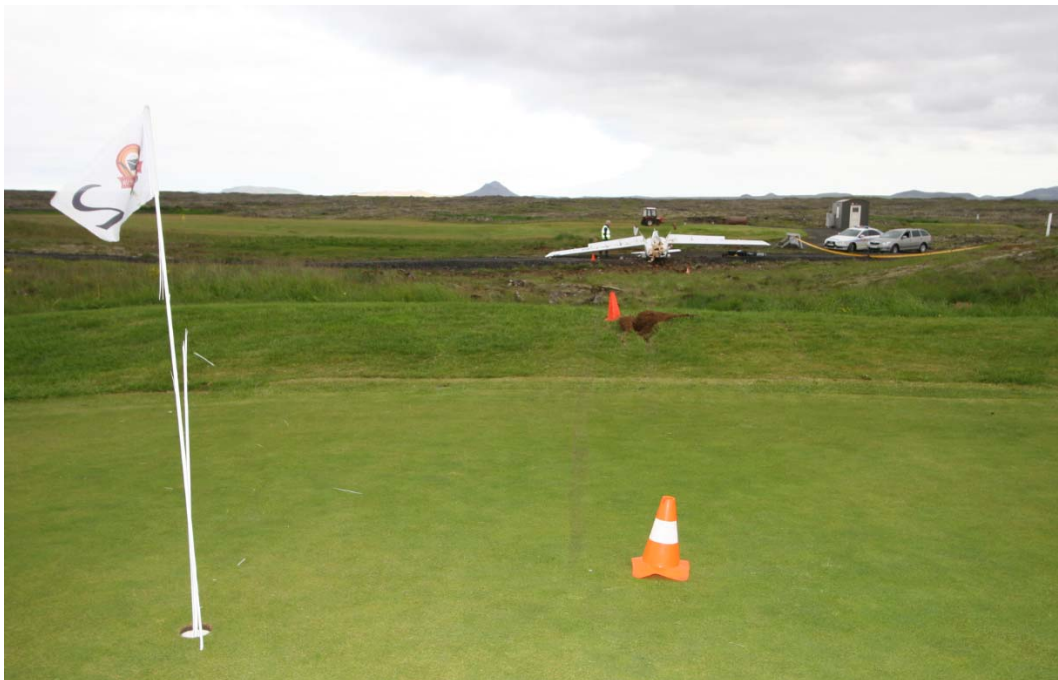
jörðina, því að nefhjólíð hafði brotnað af. Í kjölfarið steiptist flugvélin á bakið og endaði á malarvegi sem liggur innan golfvallarins, handan golfbrautarinnar. Sjá nánar á mynd 6 til mynd 8.

Mynd 7: TF-KFB ferðaðist yfir flöt golfbrautar 2 og nefhjól lenti í barði

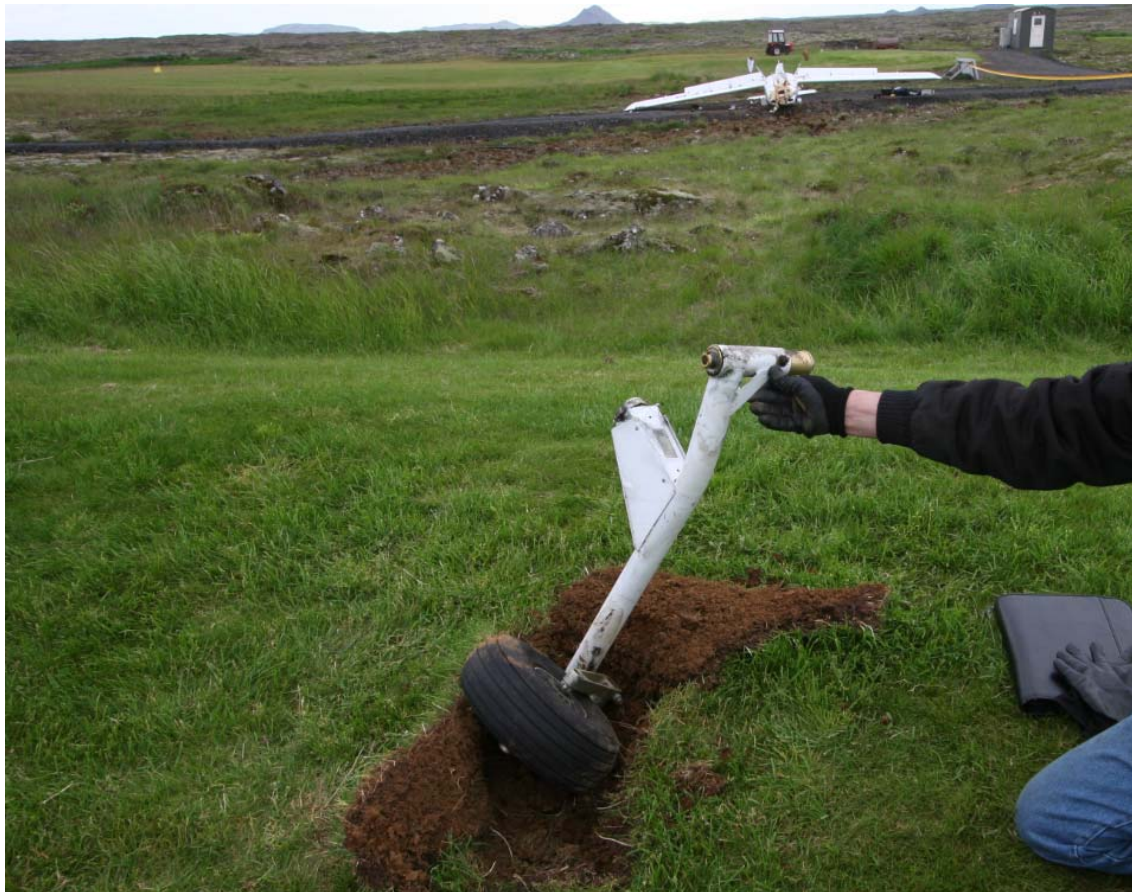
Mynd 8: Nefhjól brotnaði af í barði handan flatar golfbrautarinnar

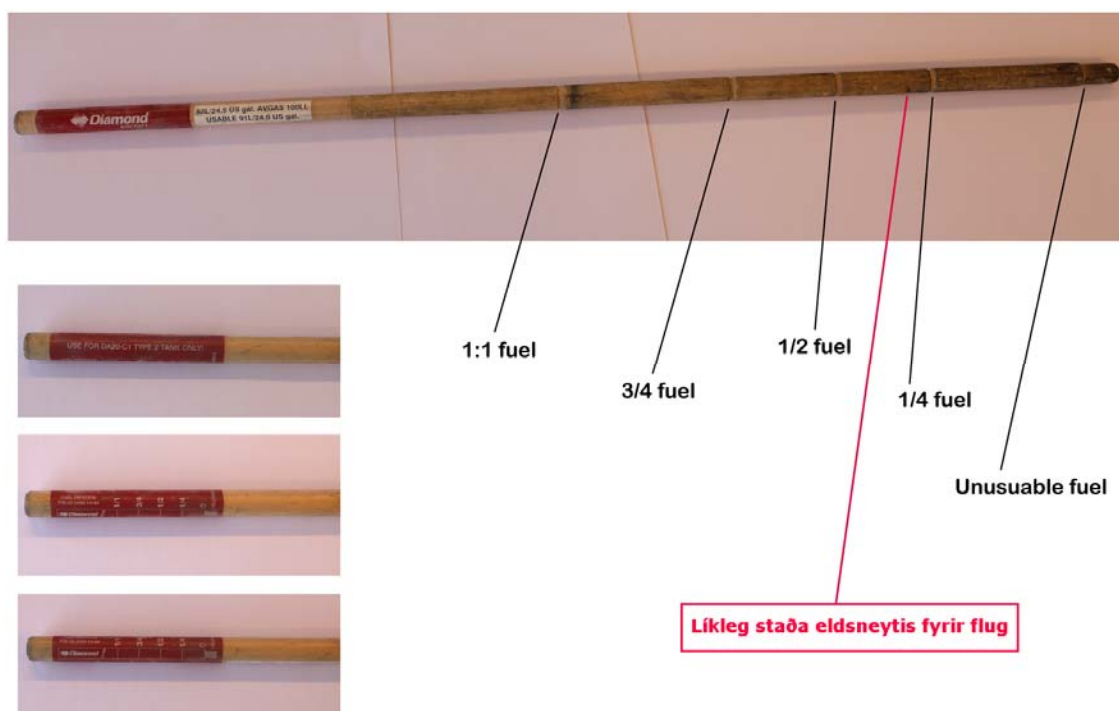
RNSA telur líklegt að hak sem er neðst á eldsneytismælistiku flugvélarinnar og gefur til kynna stöðu ónýtanlegs eldsneytis¹² hafi verið ranglega metið af flugnema og flugkennara sem fyrsta strik (1/4 eldsneytisgeymir). Því hafi þeir talið að eldsneyti umfram næsta strik sýndi rúman 1/2 eldsneytisgeymi, þegar það hafi í raun einungis sýnt rúman 1/4 eldsneytisgeymi. Samkvæmt útreikningum RNSA var eldsneytiseyðslan í fluginu 8,10 USG. Þar sem að 1/4 geymir er 6 USG, þá myndi 8,10 USG sýna um 1/3 upp að næsta striki. Sjá mynd 9.

Mynd 9: Eldsneytismælistikan úr TF-KFB

RNSA telur að óljós merking á neðsta haki eldsneytismælistikunnar gæti hafa skipt máli, en þó er ekki hægt að líta fram hjá því að merking og útskýringar á mismunandi hökum efst á eldsneytismælistikunni eru mjög góðar.

RNSA beinir því til flugskólans Keilis að hann endurskoði handbók flugnema í þeim tilgangi að tryggja tvíþátta mælingu og samanburð á eldsneyti við fyrirflugsskoðun.
