Nr. 17-079 S 056 Kristín ÍS 141**Leki í vélarrúmi**

Skipaskr.nr. 1767
 Smíðaður: Njarðvík 1989, stál.
 Útgerð: Hábrún ehf.
 Stærð: 11.7 brl. 24.0 bt.
 Mesta lengd: 14.6 m Skráð lengd: 14.02 m
 Breidd: 3.94 m Dýpt: 1.9 m
 Vél: Caterpillar, 186,5 kw, 1997
 Fjöldi skipverja: 2

Atvikalýsing:

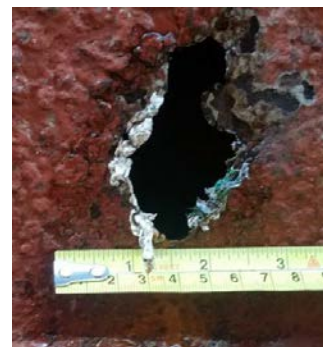
Skipið var að koma af veiðum þegar skipverjar urðu varir við sjóleka sem kom undan aðalvél í vélarrúmi. Skipið var tekið í slipp og kom þá í ljós tæringargat sem var um 4 x 6 cm á botni þess.

- að skipverjar náðu að þétta gatið til að minnka lekann þannig að lensidæla skipins hafði undan honum;
- að á bak við gatið var uppsafnaður úrgangur úr vélarrúminu sem hafði myndað kolsýring þar sem engin göt voru á böndunum á botnplötunum þannig að það lensaðist ekki úr bandabilunum;
- að ekki hafði verið hægt að þrifa upp úr þessu bandabili þar sem þetta var undir vélinni;
- að báturinn hafði verið þykktarmældur sjö mánuðum áður;
- að við frekari þykktarmælingu á botninum komu í ljós tæringar á fleirri stöðum í botnplötunum niður við kjöl og endurnýjaðar voru botnplötur 30 cm breidd við kjölinn báðu megin frá vélarými og aftur í stýrisvélarými.

Gatið á botni bátsins

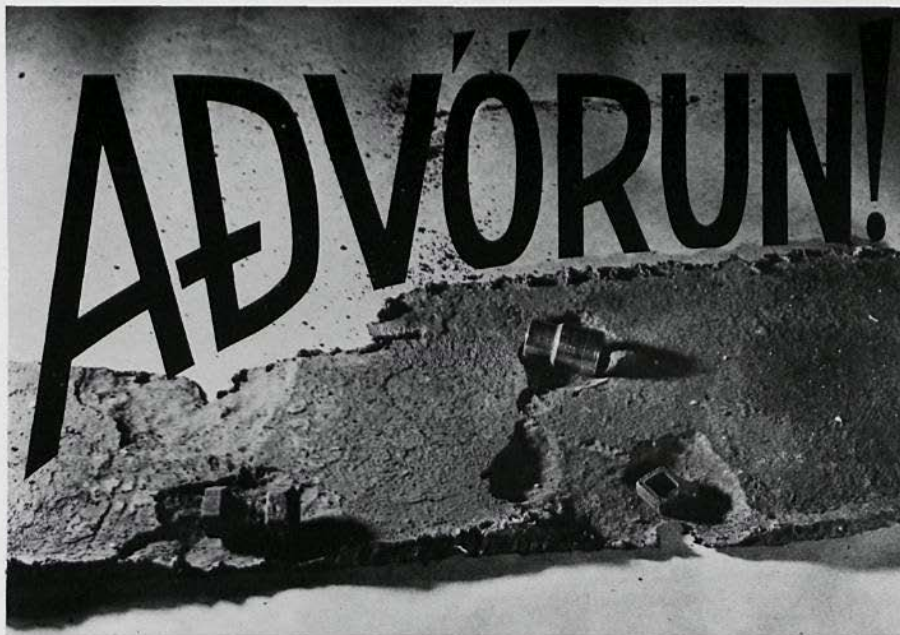
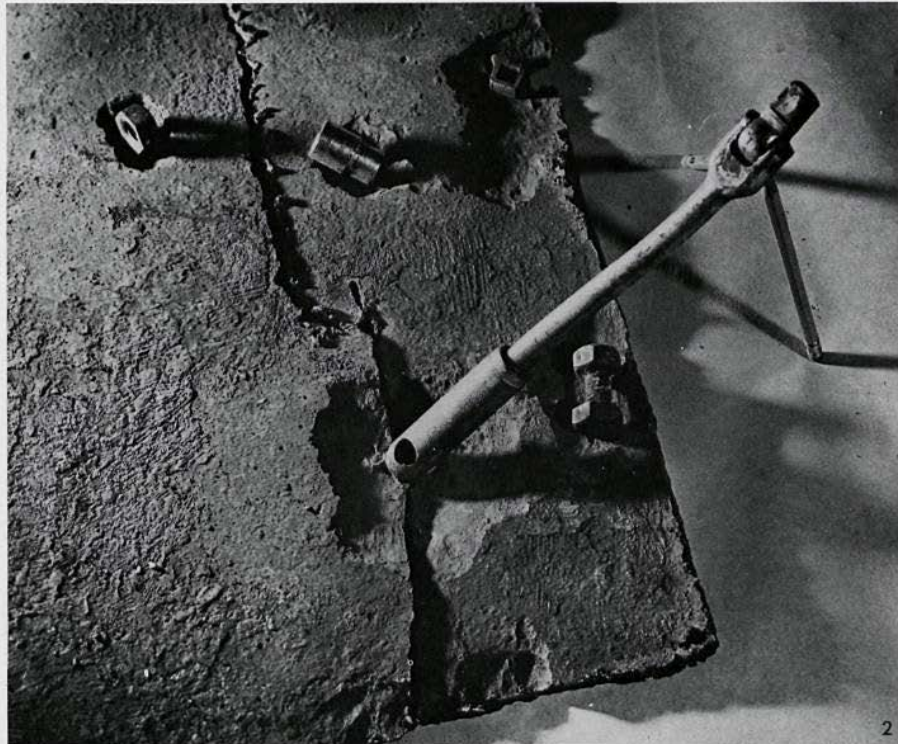
Fyrir allnokkru síðan varð skoðunarmaður frá Siglingamálastofnun ríkisins var við ein-kennilegar holur í stálplötum í botni vélarúms í skipi, sem smíðað hafði verið 1955. Í skipi þessu er einfaldur botn í vélarúmi. Við athugun á þessu fyrirbæri kom í ljós, að endur fyrir löngu hafði dottið topplykill niður í botn skipsins. Fyrr eða síðar hafði líka týnst bolti og laus ró niður í botn skipsins. Vegna röralagna var erfitt að ná þessum lausu hlutum upp, og þeir því látnir eiga sig. Höfðu þessir hlutir smátt og smátt myndað holur í stálplötu-byrðing skipsins innan frá, en að sjálfsgöðu var þar, eins og alltaf í botni á vélarúmi skipa, olíumengaður sjór og óhreinindi frá vél. Á fyrstu mynd, sem fylgir þessari grein, má sjá hluta, sem skorinn var úr botnplötu þessa skips. Þar sést að ró og bolti geta á fáum árum hæglega gert gat á stálbyrðing skips, þótt traustur sé í upphafi. Á annarri mynd sést hvernig virðist að topplykillinn hafi skorðast upp við

Á 1. og 2. mynd sézt tæring í botni vélarúms í skipi út frá aðskotablutum, sem fallið hafa niður í botn og legið þar árum saman. Botnplatan er orðin næfurþunn á mörgum stöðum, og sums staðar hefur tærzt gat á botn skipsins.

botnstokk í vélarúminu, og endinn smátt og smátt myndað djúpa holu niður í botnplötuna. Hér munu að nokkru leyti valda tæringunni galvanísk áhrif frá mismunandi málumum, sem liggja í olíusora og sjó við botn skipsins.

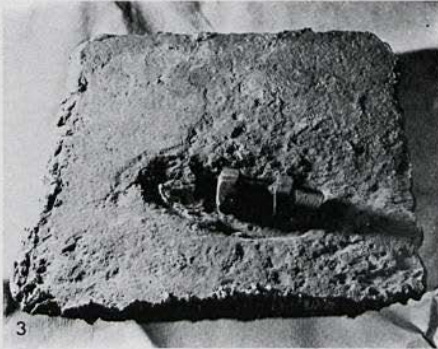
vélarúms í öðru skipi. Þar hafði bolti eða ró fallið niður í botn á vélarúmi, og greinilega legið þar lengi. Vart hefur orðið við lítið gat utanfrá á skipinu, og þá verið rafsoðin stálplötubót til bráðabirgða utan á byrðing skipsins. Aðskotahluturinn hefur þó ekki verið fjarlægður, og heldur hann því áfram að tæra frá sér gróf niður í stálplötubótina. Þegar aftur kemur gat á byrðinginn, er önnur minni bót rafsoðin utan á eldri bótina. Mynd nr. 4 sýnir báðar bæturnar utan frá, eftir að þetta stykki hafði verið brennt í burtu. Við þá skoðun kom ástæðan í ljós, og var nú gerð nákvæm athugun á botni vélarúms þessa skips.

Aðskotahlutur hefur legið lengi á þessari botnplötu í vélarúmi og tæri á hana gat. Þá hefur plötubót verið rafsoðin utan á skipið, en aðskotahluturinn hefur legið þar áfram og líka valdið tæringu inn í bótina, en þá hefur ný en minni bót verið rafsoðin utan á.

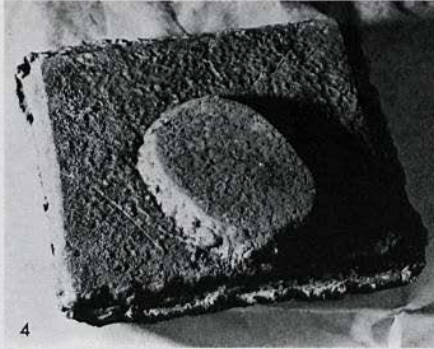
Hér er plötubótin tvöfalda sem sagt er frá við 3. mynd, séð utanfrá, eftir að allt stykkið var brennt í burtu við endanlega viðgerð.

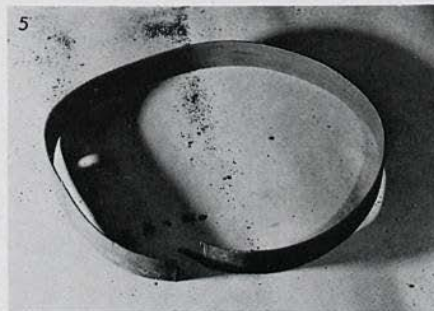
Enn eitt dæmi skal nefnt. Á 5. mynd með þessari grein er sýndur koparhringur, um það bil 20 cm í þvermál, sem hafði fallið niður í botn á vélarúmi og legið þar á sama stað í nokkur ár. Þegar vart varð við leka á þessu skipi kom í ljós, að hringurinn hafði tært hringlaga rauf í byrðing skipsins.

Hér er sýndur koparbringurinn, sem legið hafði lengi í botni vélarúms skips, og hafði myndað bringlaga rauf í botnplötu skipsins, þar til gat kom á einum stað. Platan sjálf er glötuð, en bringurinn er myndaður á sléttum fleti.

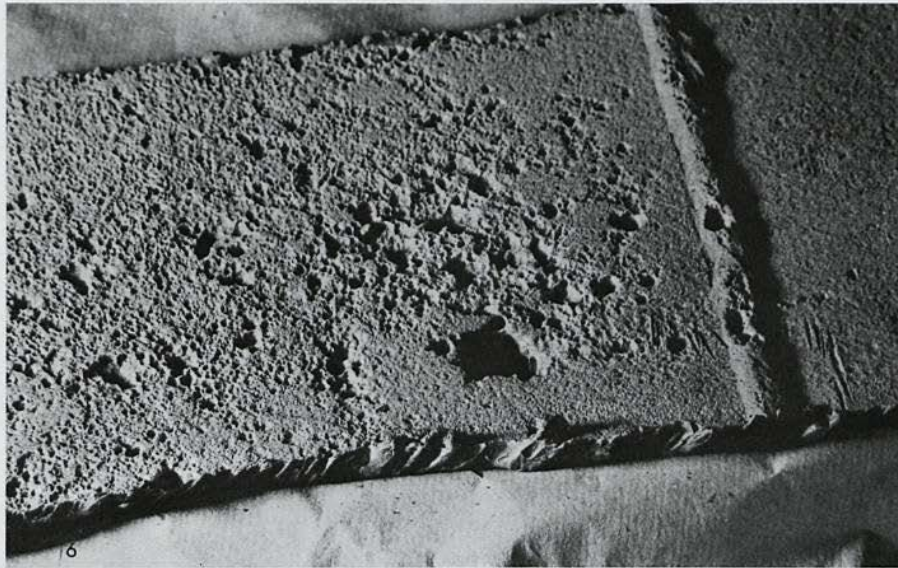
Þá skal minnst á aðra gerð tæringar, sem komið hefur í ljós við skoðun á botni í vélarúmi stálfiskiskipa, án sjáanlegra fastra aðskotahluta, en þar sem olíublandaður óhrein sjór hefur verið lengi, án þess að botn hafi verið hreinsaður eða ryðvarinn að innan. Þessa tæringu mætti kalla pytt-tæringu á íslenzku, og er hún sýnd á 6. mynd með þessari grein. Þetta er plötubútur úr botni á vélarúmi í íslenzku fiskiskipi. Skoðunarmaður Siglingamálastofnunarinnar tók sýnishorn af þeim leðjukenna vökva, sem var á botni skipsins. Reyndist hann vera mestmegnis sjór, en blandaður olíusora og óhreinindum ýmsum. Flötur stálplötunnar að innan er þéttsettur holum með skörpum brúnum, líkt og holóttur ostur. Þetta sést þó ekki vel, fyrr en platan hefur verið hreinsuð vel og sandblásin, eins og plötubúturinn sá, sem myndin er af. Hér virðist varla nokkur vafi á að um galvaníska (raf-) tæringu sé að ræða.

Pytttæring í botni á vélarúmi skips, án þess að aðskotahlutir væru sjáanlegir, en olíublandaður sjór og óhreinindi voru mikil í botni skipsins.

Þessa tæringu má minnka með því að koma fyrir zink-anóðum innan á botni skipanna í vélarúminu, þar sem blanda af sjó og olíusora vill safnast saman og illt er að komast að til að þrifa vel vegna röralagna og ventla í botni skipanna. Nauðsynlegt er að fylgjast vel með þessari zinkun í botni vélarúms skipanna, að endurnýja zinkið þegar það tærist og tengja vel við stál það, sem það á að verja gegn tæringu.
