Nr. 101 / 16 Sturlaugur H. Böðvarsson AK 10***Skipverji slasast við fall í lest***

Skipaskr.nr. 1585 IMO nr. 8003993
Útgerð: HB Grandi hf
Smíðaður: Akranesi 1981 stál
Stærð: 431,2 brl. 712 bt.
Mesta lengd: 50,85 m Skráð lengd: 44,16 m
Breidd: 9 m Dýpt: 6,4 m
Vél: Stork Werkspoor 1590 kW, 1986
Fjöldi skipverja: 15

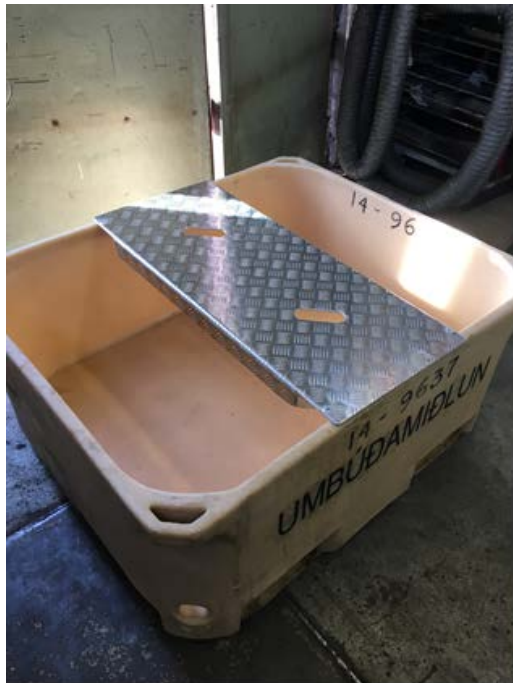
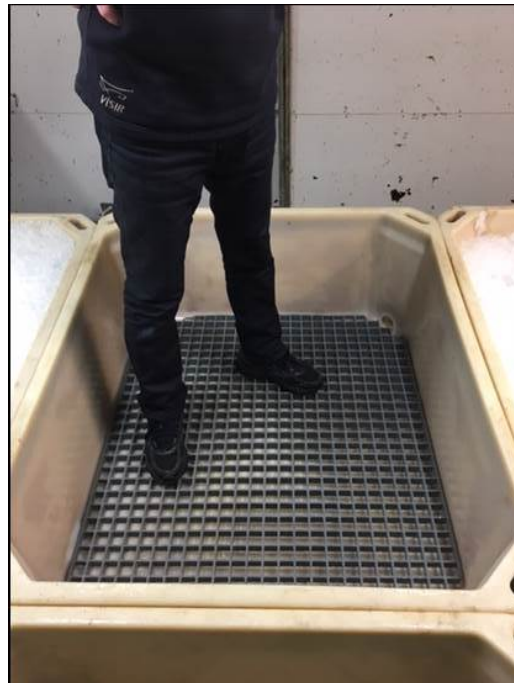
Talsvert hefur verið um slys í tengslum við vinnu í lest þegar unnið er í körum. Þegar hafa komið fram lausnir til að auka öryggi þeirra sem vinna við þessar aðstæður. Þar má nefna palla úr rifflluðu áli og einnig er hægt að sníða til rifflaðar grindur til að setja í botn kara. Nefndin hefur vitneskju um að þessar lausnir séu notaðar um borð í nokkrum skipum með góðum árangri. *Sjá myndir.*
