## Skýrsla um banaslys í umferðinni

Mál nr.: **2016-073U017**

Dagsetning: **17. september 2016**

Staðsetning: **Suðurlandsvegur á Sólheimasandi**

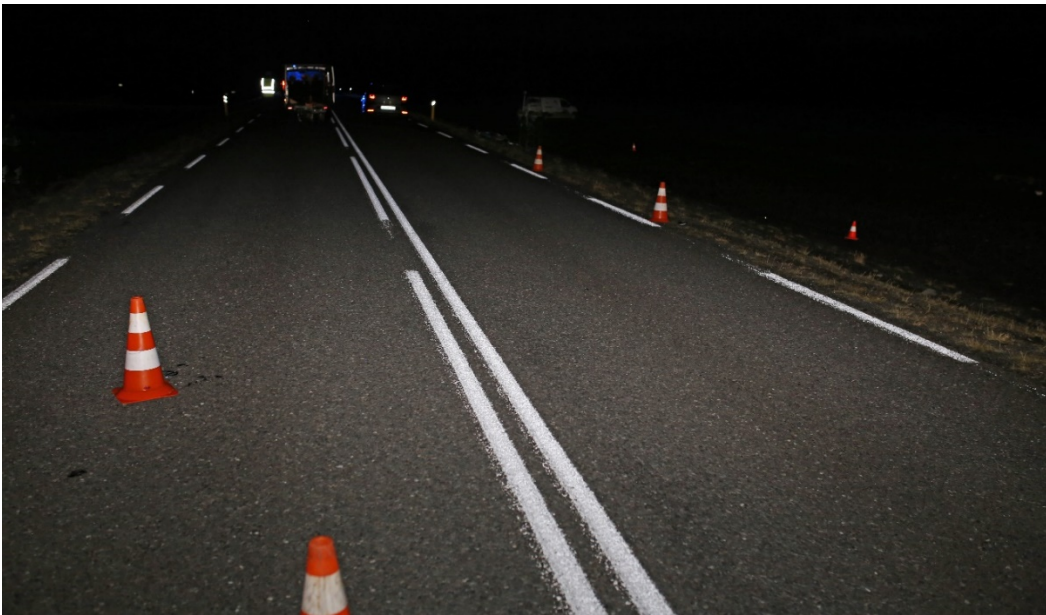
Mynd 1: Mynd tekin í akstursátt Polo bifreiðarinnar.

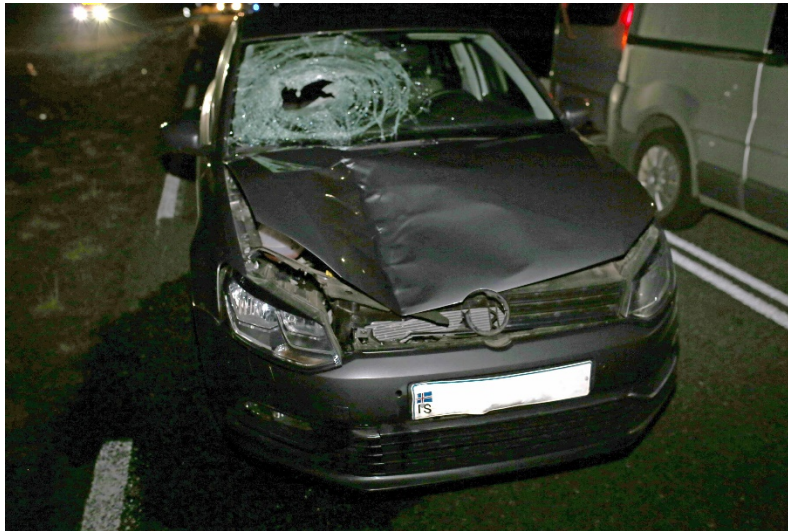
Mynd 2: Polo bifreiðin á slysstað.

Bifreiðin var af gerðinni Volkswagen Polo árgerð 2016 og skráð bílaleigubifreið. Bifreiðin var tekin til skoðunar eftir slysið. Ekkert kom fram í þeirri skoðun sem skýrt getur orsök slyssins. Bifreiðin var búin sumarhjólborðum og var loftþrýstingur eðlilegur. Hemlapróf sem gert var eftir slysið sýndi að hemlun var yfir 80% af G sem er vel yfir lágmarkskröfu sem gerð er í reglugerð. Útsýn ökumanns var óhindruð og aðalljós bifreiðarinnar voru í lagi og kveikt var á þeim.

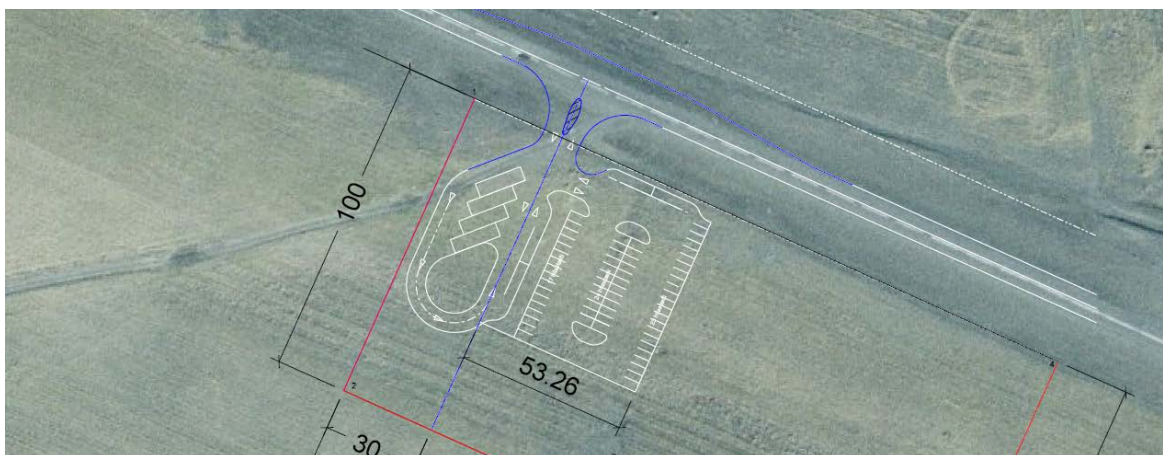
Á slysstað liggur vegurinn beinn og er óupplýstur. Slóði liggur suður Sólheimasand á þessum stað. Hann er afar vinsæll hjá ferðamönnum sökum flugvélarfylks sem þar er að finna skammt frá. Eftir slysið var leyfður hámarkshraði á þessum vegarkafli tímabundið lækkaður niður í 70 km/klst þar til útbúið hafði verið bílastæði sunnan við þjóðveginn og vegamót inn á þau lagfærð. Sjá mynd að neðan.

Mynd 3: Teikning af bílastæði og vegamótum inn á þau, bílastæði var útbúið eftir slysið og vegamót lagfærð. Teikning fengin frá Vegagerðinni.
