Lokaskýrsla um alvarlegt flugatvik

Mál nr.: **M-03414/AIG-26**

Dagsetning: **13. september 2014**

Atvik: **TF-FGC, Diamond DA-20, hreyfill missti afl**

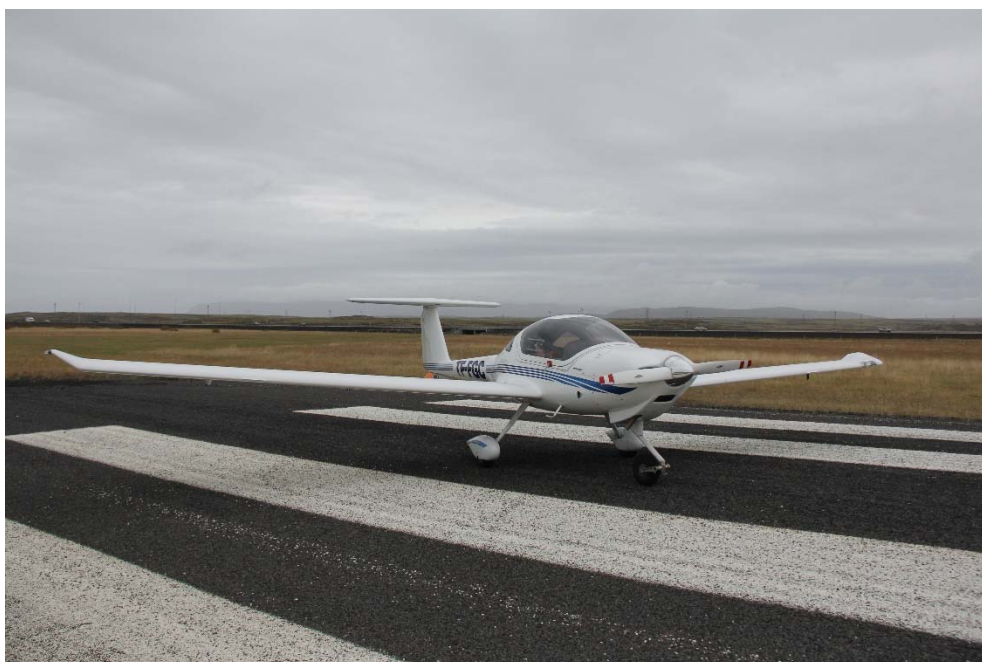
Mynd 1: TF-FGC á flugvelliinum við Sandskeið

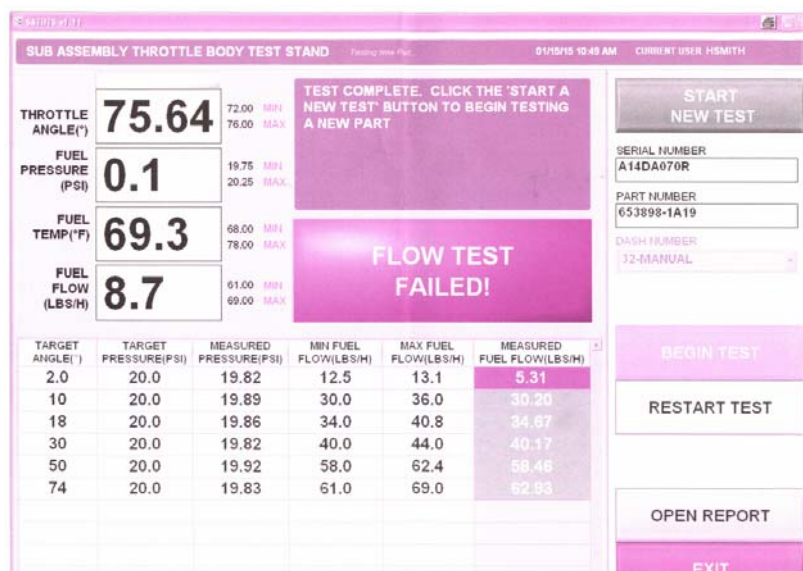
Eftir atvikið við Sandskeið var eldsneytiskerfi flugvélarinnar skoðað ítarlega ásamt kveikibúnaði. Hluti eldsneytiskerfisins var sendur til prófunar hjá framleiðanda, þ.e. eldsneytisdæla, deilir (ásamt eldsneytISRörum) og mælistykki (Meetering unit), sem ákvarðar eldsneytisflæði og loftflæði til hreyfilsins (sjá viðauka). Við prófanir kom fram að eldsneytisdæla og deilir störfuðu eðlilega en eldsneytisflæði um mælistykkið var undir tilætluðum mörkum þegar eldsneytisgjöfin var nálægt hægagangi. Enn fremur mældist það við lægri mörk á öðrum stillingum (sjá mynd 2).

Mynd 2: Niðurstöður prófana á mælistykki

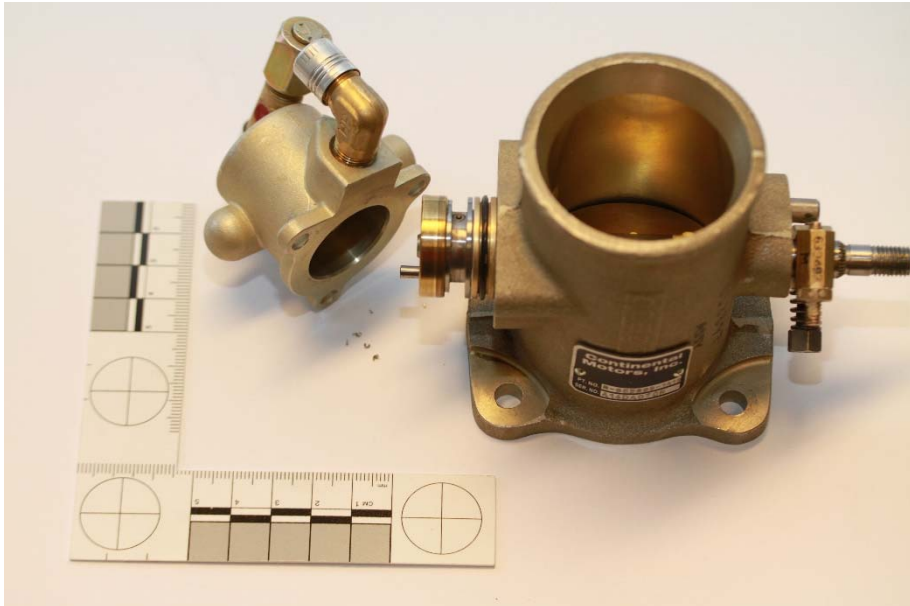
Mynd 3: Mælistykki opnað

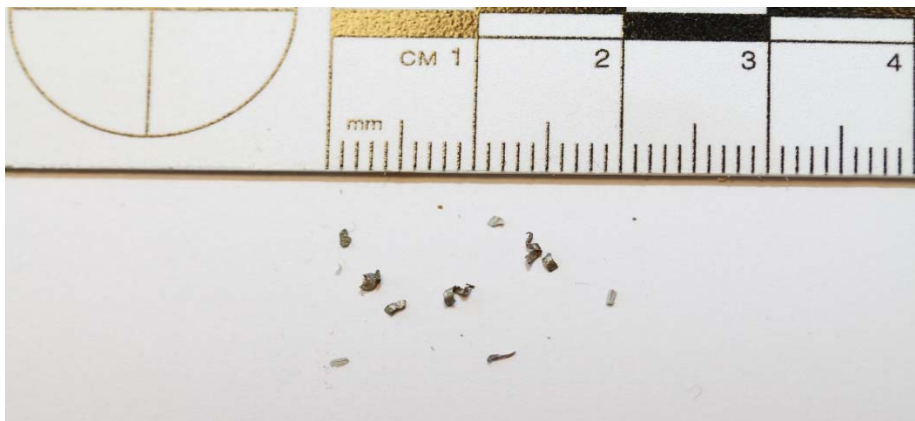
Eftir stillingu á mælistykkinu stóðst það prófun en virtist þó starfa áfram við lágmörk. Við nánari rannsókn á mælistykkinu fundust agnir í eldsneytishólfi þess. Agnirnar voru nægilega stórar til þess að loka fyrir eldsneytisflæði um stund. Líklega hefur það gerst af og til.

Mynd 4: Agnir sem fundust í mælistykki

Það er mat RNSA að agnirnar sem fundust í eldsneytiskerfinu hafi líklega verið þar frá samsetningu og stíflað eldsneytisflæði af og til. Það hafi verið orsök þess að hreyfillinn hafi starfað óeðlilega, þ.e. þegar hreyfillinn missti afl hafi agnirnar stíflað eldsneytisflæðið og stöðvað hreyfilinn.

Skipt var um mælistykki og hefur hreyfill flugvélarinnar gengið eðlilega eftir það.

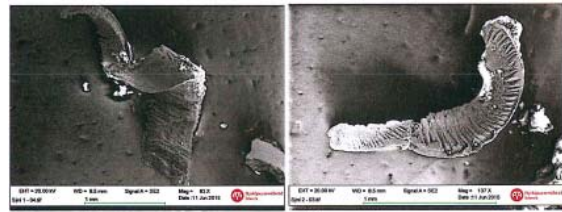
Agnirnar sem fundust voru sendar til rannsóknar hjá Nýsköpunarmiðstöð Íslands og kom í ljós að þær voru málmagnir af tveim megingerðum (Al-Si-Mg-Cu og Si-Mg-O). Við rannsóknina kom í ljós að agnirnar voru oftast spærir og voru þær ekki úr stykkinu sjálfu eða íhlutum þess.

Mynd 1a og b. Málmagnir úr álmelmi frá sýni 1 (a) og 2 (b).

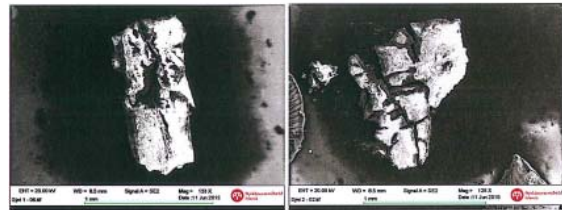
Mynd 5: Myndir af ögnum

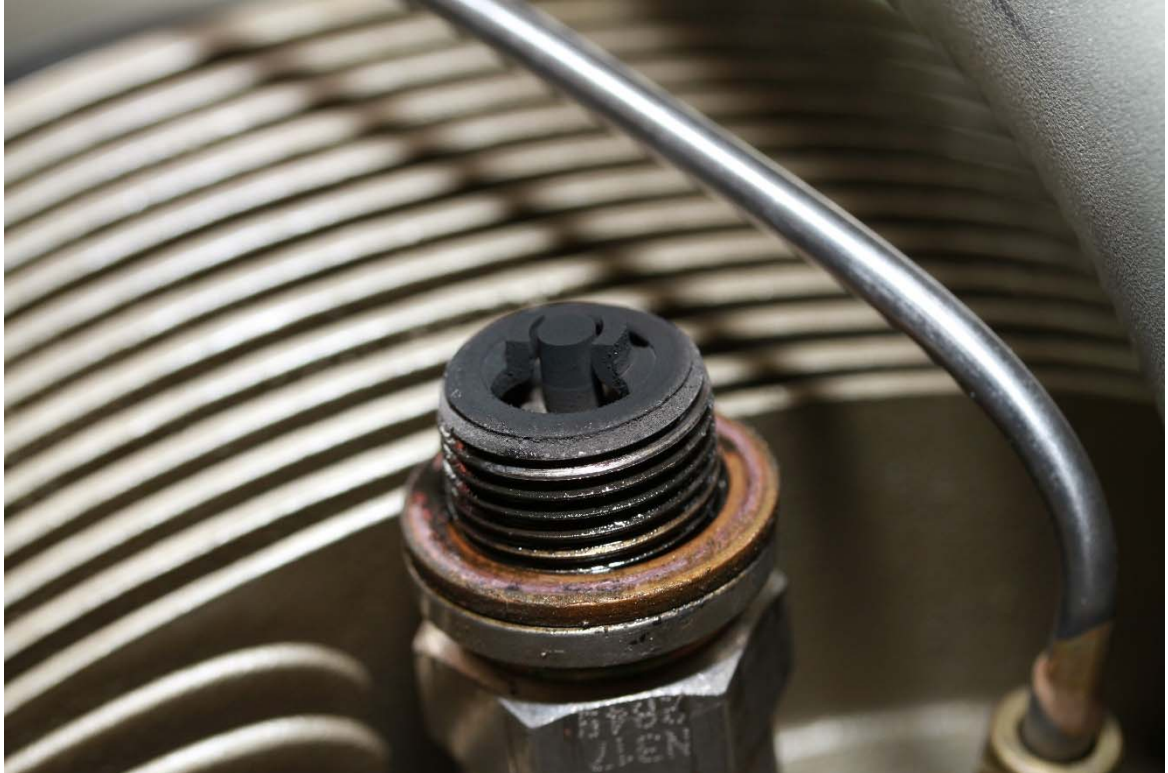
Kerti

Myndirnar eru af eldsneytiskerfi sem sent var til prófunar ásamt kerti sem sýnir svartan lit þess.
