SKÝRSLA UM FLUGÓHAPP

TF-PQL, CESSNAFR172J

05.07.1986

FLJÓTAVÍK, HORNSTRÖNDUM

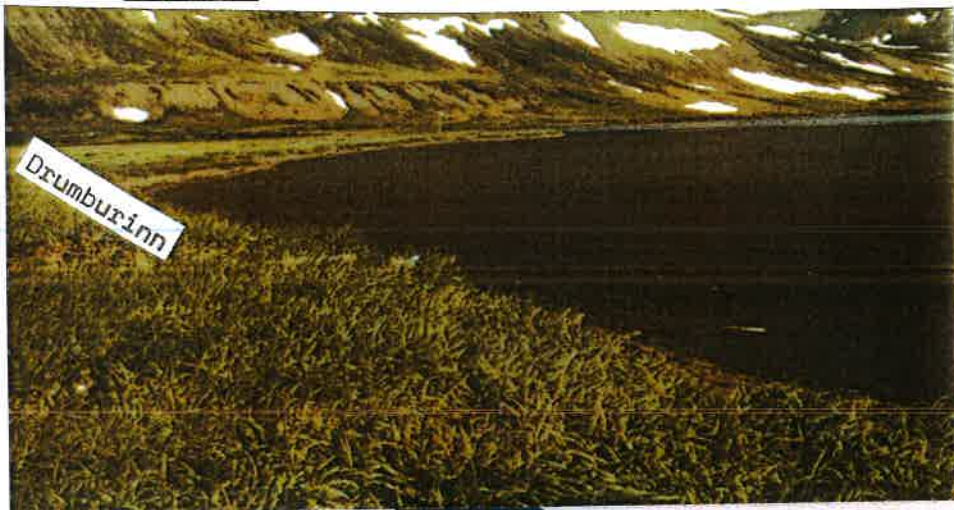
Sandflákinn var þarna um 230 metra langur og harður, svo varla markaði fyrir förum. Þar sem grasið tók við, var bakkinn um 30-50 sm hærri en sandflákinn og næst sandinum er þétt melgresi.

Rétt inni í melgresinu á brún bakkans, lá um 2 metra langur og allsver rekaviðardrumbur hálfur í sandinum og hulinn melgresinu. Greinilegt var, að flugvélin hafði verið komin á góða ferð og lyftst af nokkru fyrir bakkann, en hægra aðalhjólíð lent af miklu afli á drumbinum, festibolti hjólastellsins klippst sundur og stellið sviftist af.

Flugtaksstefna

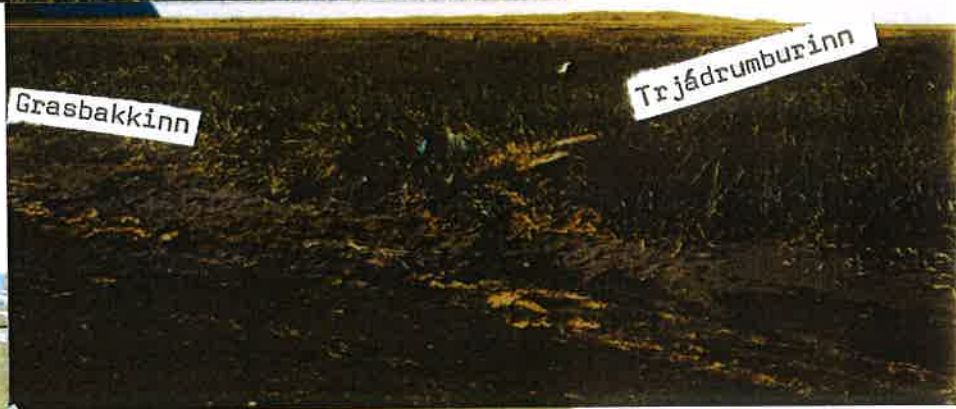
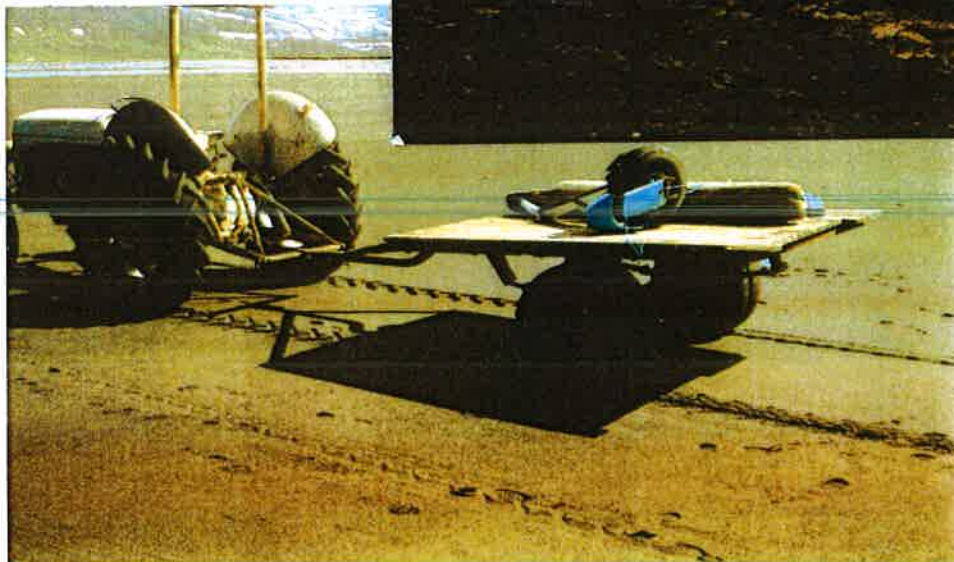
Aðalhjólastell flugvélarinnar eru sver rör, sem geanga sitt hvoru megin inn í búk flugvélarinnar og eru fest með einum bolta. Boltinn í hægra stellini klippst sundur og rörið dróst út. Þar með var stellið laust frá. Hjólastellið og brot úr hjólhlífinni köstuðust í flugtaksstefnuna, en flugvélin flaug á brott.

Á sandflákanum
Á kerrunni er hjólið
og drumburinn
