## LOKAÐ MEÐ BÓKUN

Málnr.: **2016-146F023**

Dags: **2. desember 2016**

Lýsing: **Eldsneytislaus á flugi**

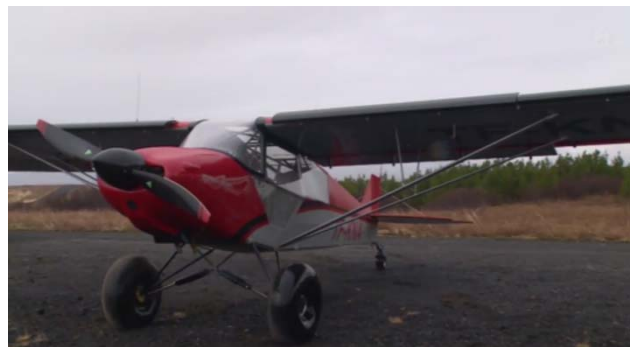
Flugmaður á flugvél TF-KNA, sem er heimasmiðuð Supercruiser SQ12 stélhjólflugvél með ASP/Superior IO 400 M1S hreyfli, var á flugi yfir Heiðmörk er hreyfillinn fór að ganga óreglulega.

Við vettvangsrannsókn RNSA í Heiðmörk kom í ljós að eldsneytisgeymar flugvélarinnar reyndust tómir. Ekki fundust nein ummerki um eldsneytisleka. RNSA tók saman gögn úr leiðarflugbók<sup>3</sup> flugvélarinnar og bar saman við flugleiðsögutæki flugvélarinnar, ásamt því að bera saman við gögn um eldsneytisúttektir flugvélarinnar.

Í ljós kom að flugmaðurinn hafði ekki tamið sér það verklag að staðfesta magn eldsneytis í eldsneytisgeymum flugvélarinnar fyrir flug. Í staðinn studdist flugmaðurinn einungis við eldsneytismagnsupplýsingar samkvæmt flugleiðsögutæki flugvélarinnar. Það tæki mælir ekki eldsneyti í eldsneytisgeymi, heldur notar innslegnar upplýsingar flugmanns sem settar eru inn í tækið við eldsneytisáfyllingu sem og við eldsneytiseyðsluformúlu og flogna flugtíma. Einnig kom í ljós að stuðull sem var inni í flugleiðsögutækinu fyrir eldsneytisflæði<sup>4</sup> var rangur fyrir hreyfla- og loftskrúfusamsetningu flugvélarinnar. Umtalsverð skekkja var þannig á upplýsingum um eldsneytismagn í flugvélinni.

RNSA bendir á bækling með upplýsingum og tilmælum um ráðstafanir til að koma í veg fyrir eldsneytisskort sem Samgöngustofa hefur gefið út. Þennan bækling má finna á heimasíðu Samgöngustofu undir:
