Lokaskýrsla um flugslys

Mál nr.: **2015-069-F-015**

Staðsetning: **Flugvöllurinn við Sandskeið**

Atvik: **Hlekkist á í snertilendingu**

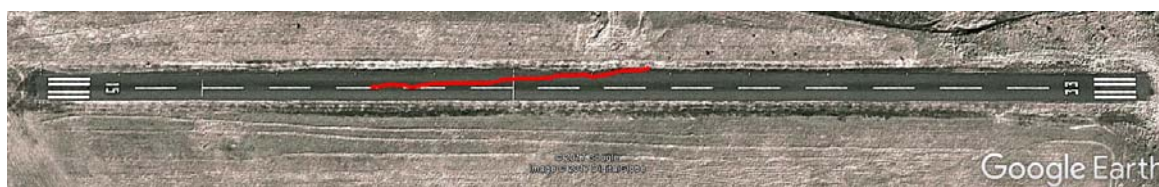
Við vettvangsrannsókn RNSA kom í ljós að flugvélin lenti örlítið vinstra megin við miðlínu flugbrautarinnar en leitaði svo til vinstri uns hún rann út af flugbrautinni. Við það gróf nefhjól flugvélarinnar sig í gljúpan jarðveg og hún steypist fram yfir sig og hafnaði á hvolfi. Alls rann flugvélin 213 metra áfram og 13 metra til hliðar frá fyrstu förum uns hún hafnaði á hvolfi (sjá mynd 1 og mynd 2), en greinileg för voru eftir hægra aðalhjól hennar. Vettvangsrannsókn staðfesti einnig að vængbörð flugvélarinnar voru að fullu niðri (30° FLAP) og að rafmagn hafði verið tekið af flugvélinni og lykill fjarlægður. Neyðarsendir flugvélarinnar fór í gang og slökkti rannsakandi RNSA á honum.

Mynd 1: Rauða línan sýnir feril flugvélarinnar á flugbrautinni

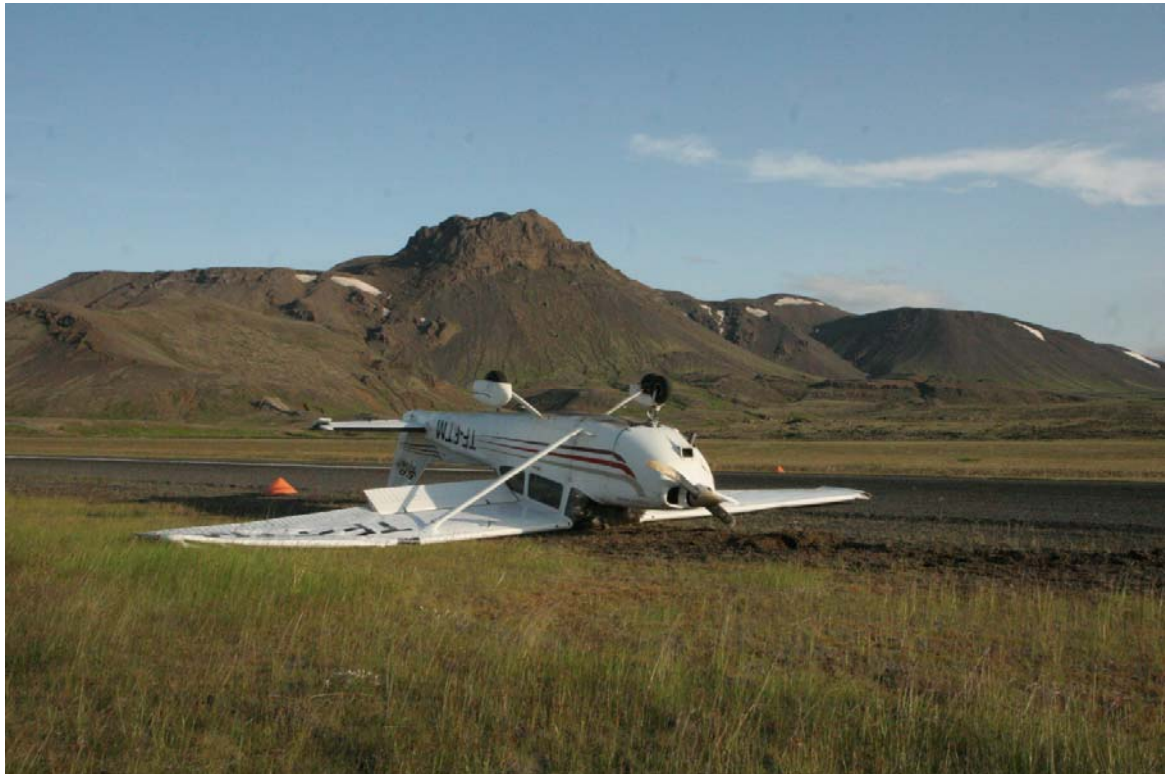
Mynd 2: Flugvélin á slysstað

Flugvélin hafnaði að lokum á hvolfi vegna gljúps jarðvegs utan flugbrautarinnar sem nefhjól flugvélarinnar grófst niður í.

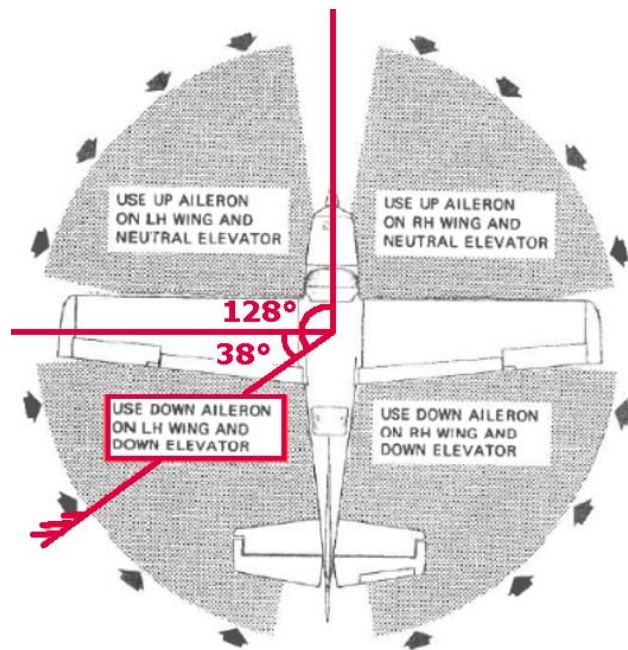
Stafrænir vindmælar á vegum Vegagerðarinnar eru staðsettir við flugvöllinn við Sandskeið. Við rannsóknina kom í ljós að þegar flugslysið varð var vindhraði 9 m/s (17,5 hnútar) og 14 m/s (27 hnúta) vindhviður, úr vindáttinni 007⁶. Vindurinn⁷ var því með- og hliðarvindur, 38° aftan á vinstri væng⁸ (sjá mynd 3).

Hliðarvindsstuðull í landingunni var 21 hnútur⁹. Samkvæmt handbók og gátlista um borð í flugvélinni er sýndur hámarkshliðarvindur¹⁰ 15 hnútar (sjá mynd 4). Því var landingin framkvæmd í hliðarvindi sem var 6 hnútum yfir sýndum hámarkshliðarvindi.

Mynd 3: Hliðarvindur 38° aftan á vinstri væng

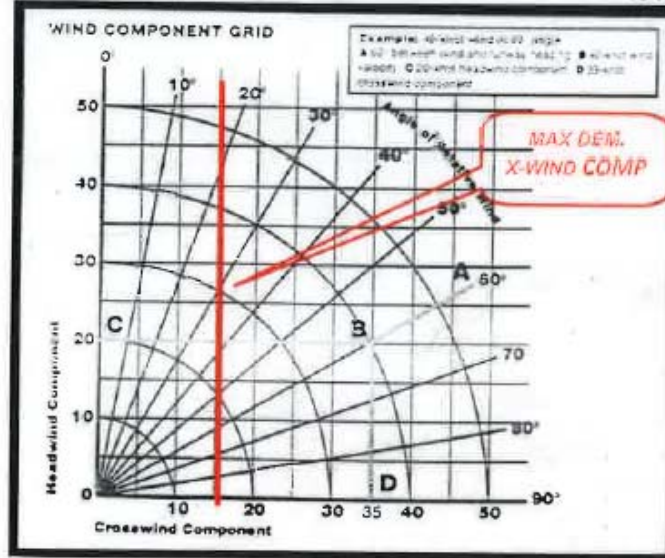
Mynd 4: Gátlisti TF-FTM

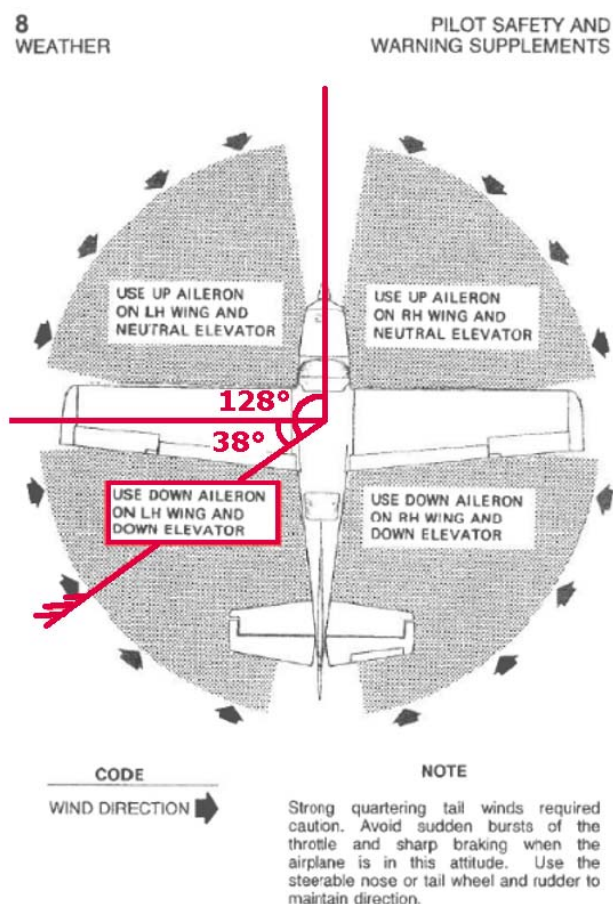
Samkvæmt handbók Cessna (sjá mynd 5) þá skal beina vinstra hallastýri niður (LH aileron down), sem og einnig hæðarstýri (elevator down), þegar vindur lendir á flugvélinni á vinstri hlið fyrir aftan væng.

Rannsóknin leiddi í ljós að flugneminn snéri stýri í stjórnklefa til vinstri, en við það fer vinstra hallastýri upp (LH aileron up) og það hægra fer niður (RH aileron down). Ennfremur dró flugneminn stýrið að sér, en við það beinist hæðarstýri (elevator) upp.

Viðbrögð flugnemans í landingunni miðað við vindstefnu voru því röng og er talið að það, ásamt því hve mikill hliðarvindurinn var, hafi orðið til þess að flugvélin lyftist vinstra megin og að aftan og stefndi út af flugbrautinni.

Mynd 5: Beiting halla- og hliðarstýra í hliðarvindi

RNSA beinir þeim tilmælum til flugmanna að kynna sér til hlítar beitingu stýra í hliðarvindi.
