### Skýrsla um banaslys í umferðinni

Mál nr.: **2016-056U012**

Dagsetning: **20. júní 2016**

Staðsetning: **Suðurlandsvegur við Gatnabrún**

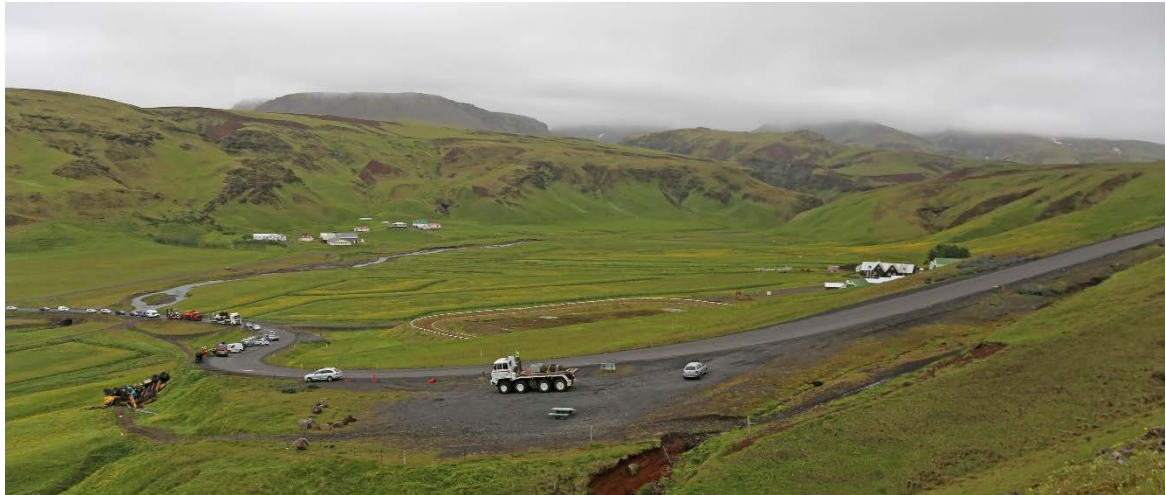
Mynd 1: Mynd af slysavettvangi. Bifreiðin kom niður brekkuna og valt í beygjunni út fyrir veg.

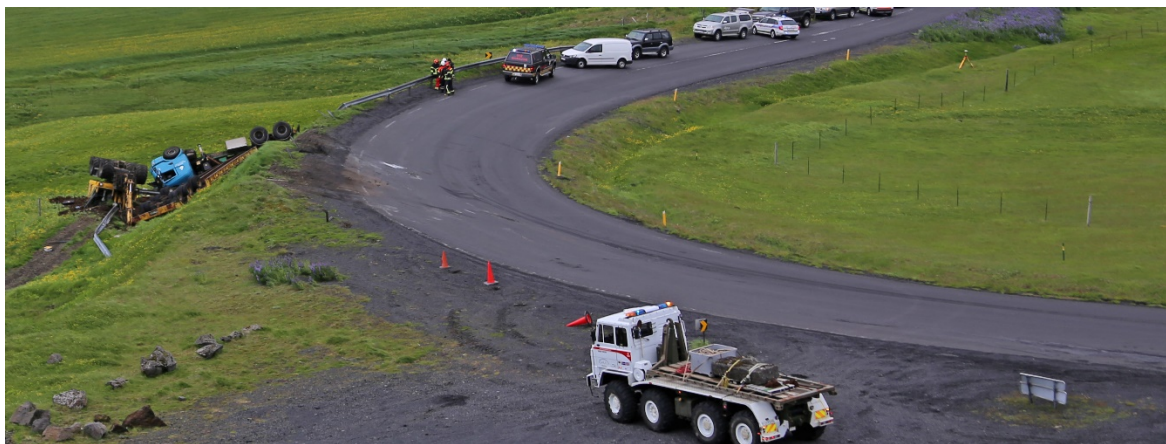
Mynd 2: Slysavettvangur.

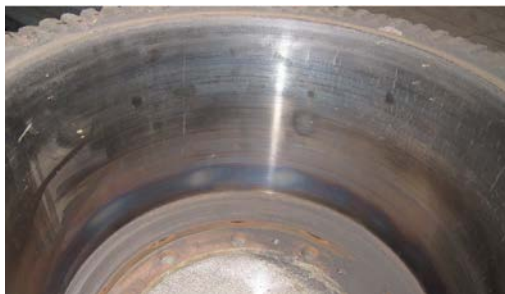
Bifreiðin og festivagninn voru tekin til skoðunar eftir slysið. Hemlaskálar og borðar í öllum hjólum bifreiðarinnar, að hemlum hægra megin á ás 3 undanskildum, báru þess merki að hafa ofhitnað. Hemlar á ás 3 hægra megin virkuðu ekki í aðdraganda slyssins. Ástæða þess að hemlarnir ofhitnuðu var sú að hemlakerfi festivagnsins var nánast óvirkt. Hemlakerfi bifreiðarinnar þurfti því að bera alla hemlun vagnlestarinnar sem varð því ofviða. Þegar hemlakerfi ofhitna minnkar hemlunargeta talsvert. Hemlabúnaður bifreiðarinnar var talsvert slitinn og voru fimm hemlaskálar af sex slitnar niður fyrir öryggismörk sem framleiðandinn gefur upp. Verulegt magn af smurolíu frá hreyfli var í loftkerfi hemlanna, sennilega vegna slits í loftdælu. Olía í hemlakerfinu hefur þau áhrif að minna rými er fyrir þrýstiloft í kerfinu sem orsakar að þrýstingur fellur hraðar við hemlun. Ekki var unnt að hemlaprófa bifreiðina sökum ástands hennar eftir slysið. Bifreiðin var ekki búin hamlara (e. retarder).

Mynd 3: Blámi vegna ofhitunar í hemlaskál

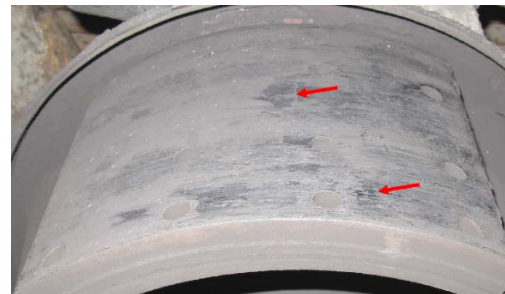
Mynd 4: Örvar benda á brunskán á hemlaborða

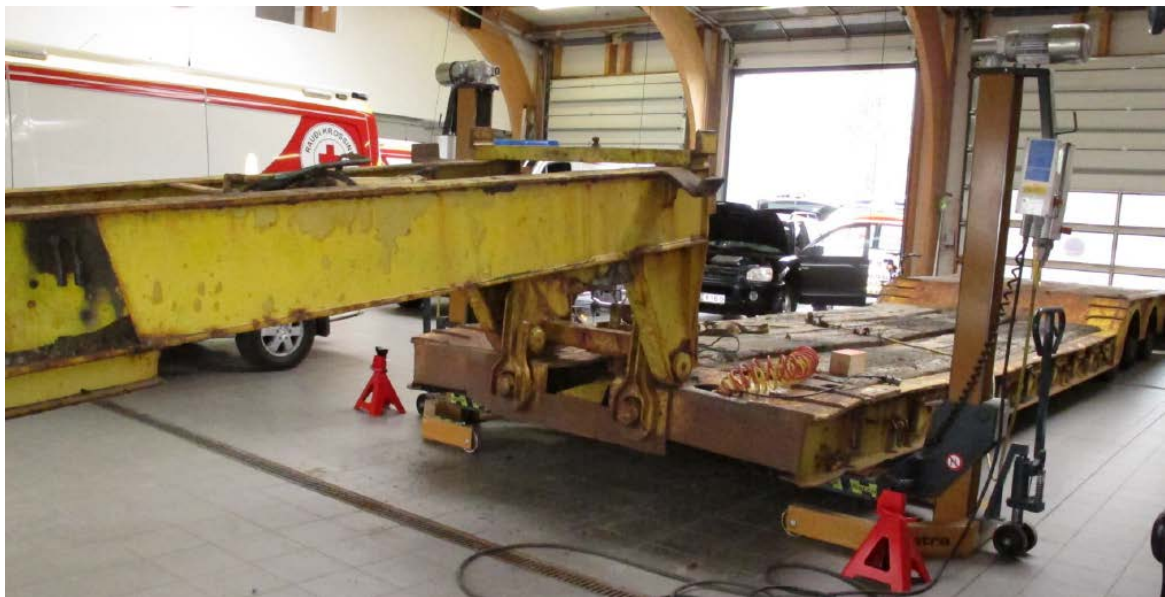
Sett hafði verið út á styrkleikamissi í þverbitum í skoðun. Þverbitar vagnsins voru margir sundurryðgaðir og eins var gömul sprunga við festingu tengihluta vagnsins við pallinn. Önnur sprunga var við fjaðrafestingu á ás 1 hægra megin.

Að mati Rannsóknarnefndar samgönguslysa bendir ástandið á vagninum eftir slysið til þess að fullnægjandi viðgerð hafi ekki verið gerð á hemlakerfi né styrkleikamissi og hann hafi ekki verið í ástandi til að flytja þennan þunga farm.

Mynd 5: Festivagninn. Tengihluti vagnsins við pallinn er fremstur á myndinni.

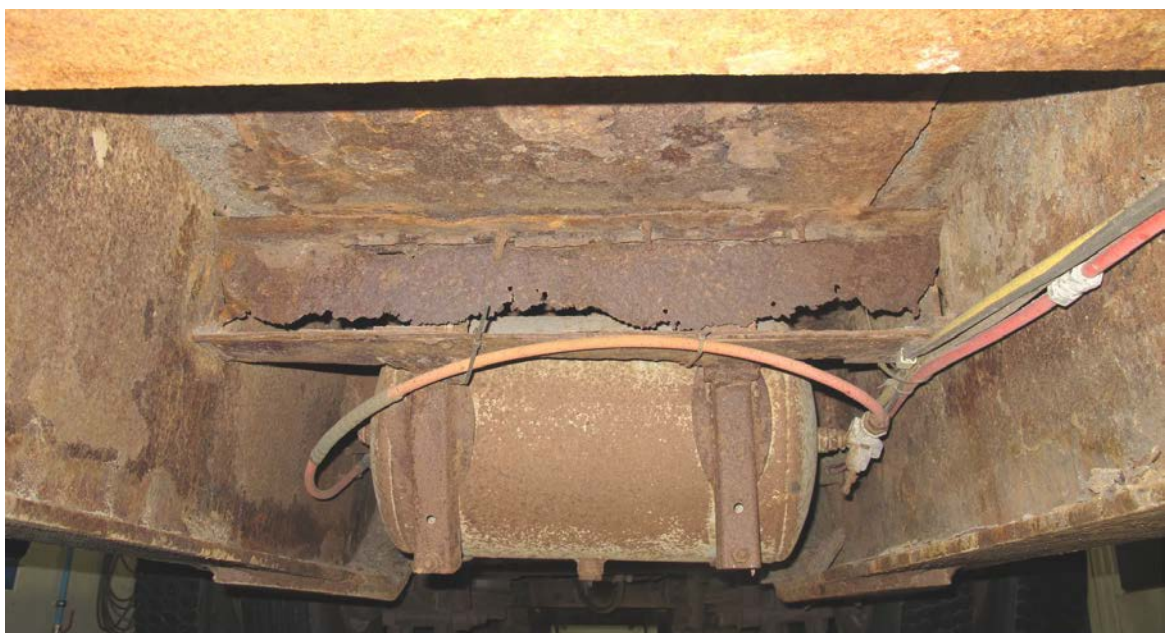
Mynd 6: Þverbitar undir vagninum voru sundurryðgaðir.

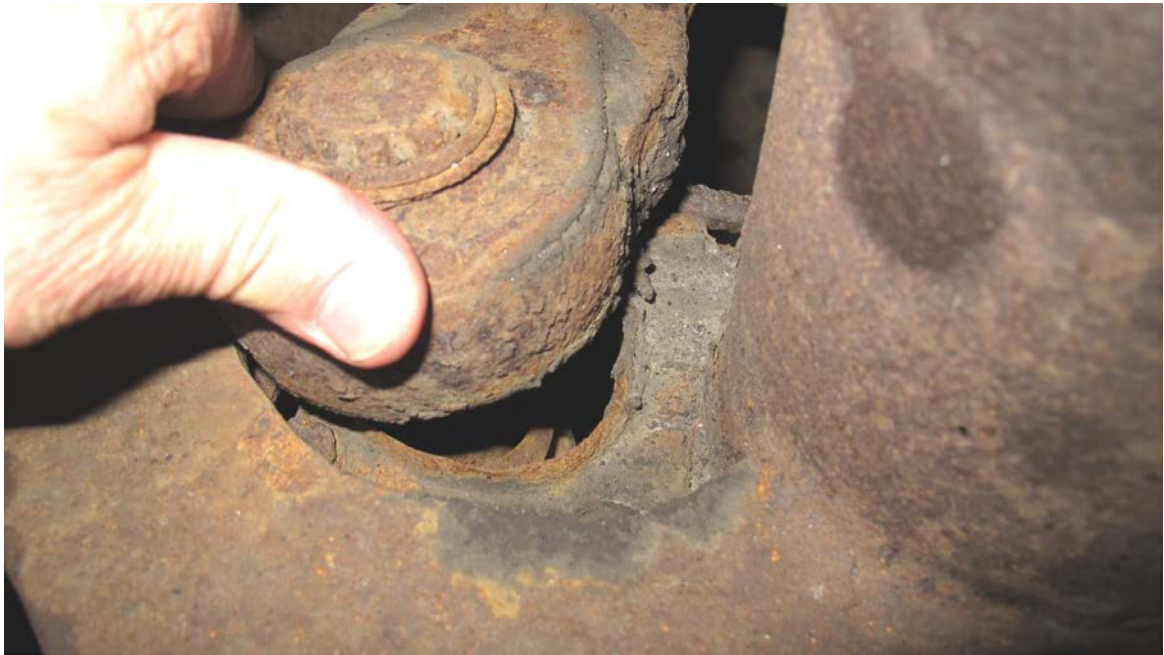
| Festivagninn | Vinstra megin | Hægra megin |
|---|---|---|
| Ás 3 | Færsla þrýstistanga 80 mm | Færsla þrýstistanga 85 mm.<br>Þenjaraöxull laus vegna ryðskemmda. |

**Mynd 7: Legusæti fyrir þenjaraöxul á ás 3 hægra megin var sundurryðgað og lá öxullinn því laus.**

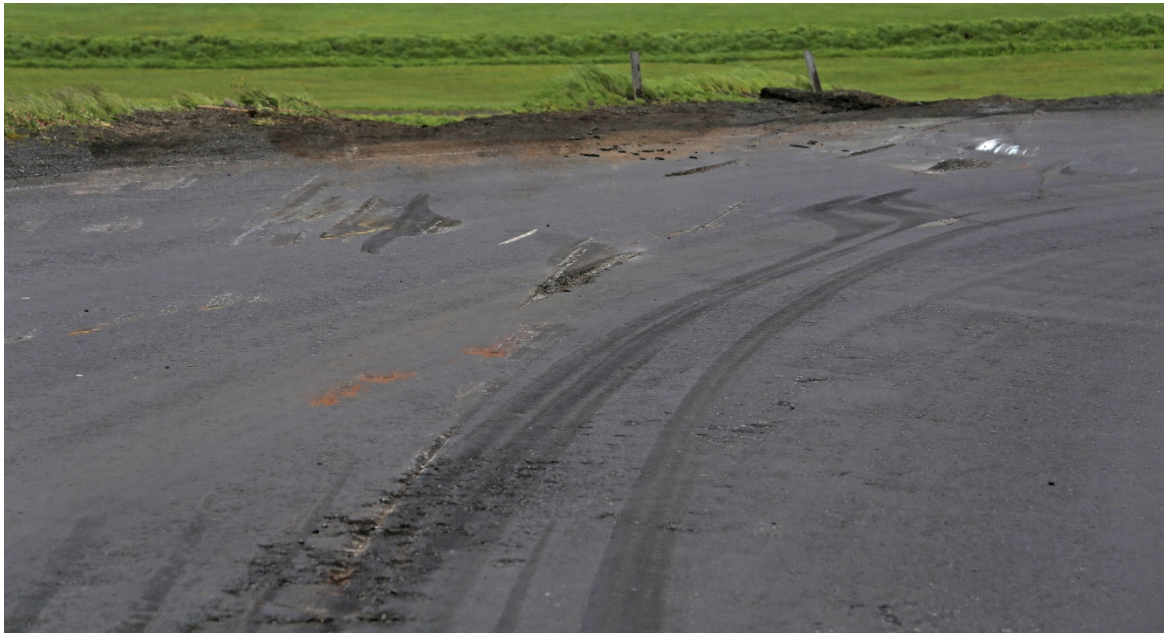
**Mynd 8: Mynd af hemlaförum á vettvangi. Sjá má á hvar afturásar vörubifreiðarinnar renna til hliðar við enda faranna.**

Þegar afturás vörubifreiðarinnar fór að skríða til myndaðist vægiskraftur á vagninn og farm hans sem olli því að vagnlestin valt á veginum. Rann vagnlestin svo út af veginum og niður brattan vegfláa þar sem hún stöðvaðist á hvolfi. Að mati nefndarinnar var ökuhraðinn þegar brekkan byrjar of mikill.

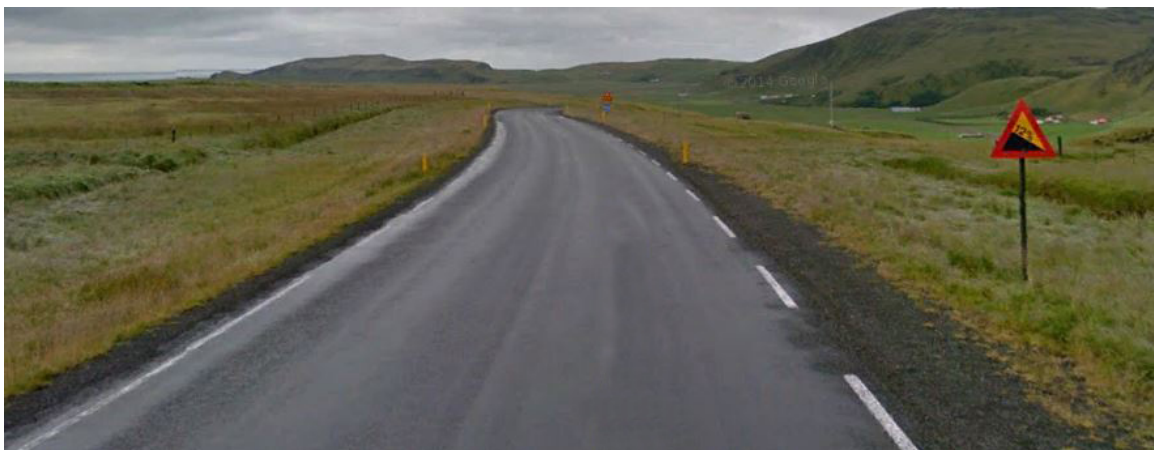
Á slysstað liggur vegurinn niður hlíð og er mjög brattur. Viðvörðunarkerki sem varar við 12% halla er við veginn uppi á hæðinni, 700 metrum frá slysstað.

**Mynd 9: Viðvörðunarskilti um 12% veghalla.**

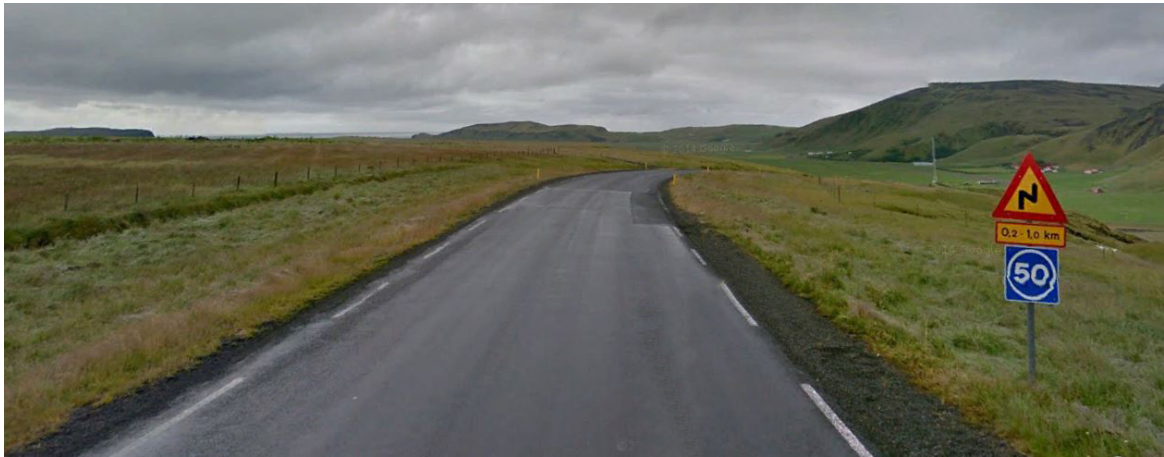
**Mynd 10: Viðvörðunarskilti um krappar beygjur og leiðbeinandi hámarkshraða.**

Neðst í brekkunni liggur vegurinn í krappri beygju og er fallið fram af veginum hátt í beygjunni. Viðvörðunarskilti um hættulegar beygjur og leiðbeinandi hámarkshraða upp á 50 km/klst er einnig við veginn ofarlega í brekkunni. Engin ofankoma var er slysið varð en skýjað og hiti 11°C. Mikill vindur var, austan 19 m/s og hviður yfir 30 m/s. Að mati RNSA var vindur ólíklega meðverkandi þáttur í slysinu.

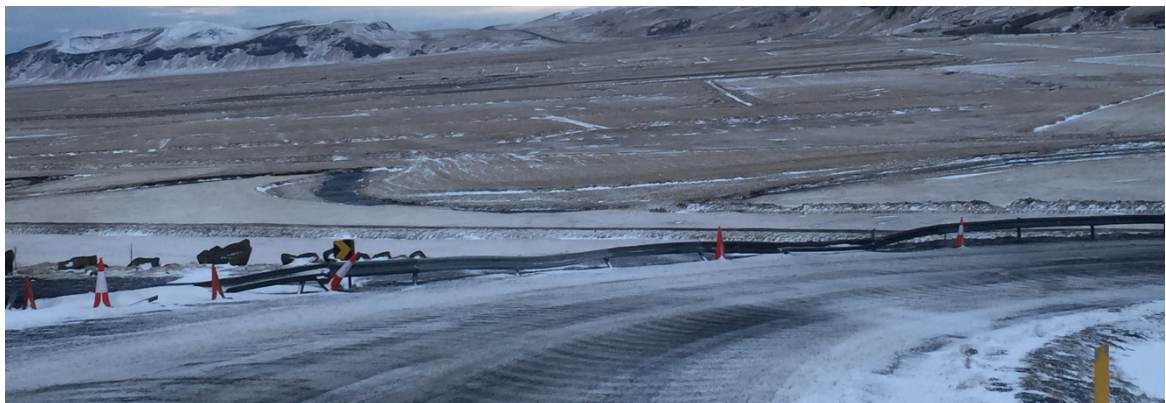
Veglínan er hættuleg, bæði er brekkan brött og eins er beygjan neðst kröpp og hátt fall fram af veginum. Við rannsókn á slysinu kom fram að reglulega lenda ökumenn í vandræðum í þessari beygju og keyra á vegriðið. Þegar þetta slys varð var vegriðið mikið skemmt eftir fyrri slys eins og sjá má á mynd hér að neðan.

Mynd 11: Mynd af slysavettvangi tekin í mars 2016.

Vegriðið hefur bjargað mörgum frá því að lenda út af veginum og niður brattan vegfláann þó svo að óvíst sé að óskemmt vegrið hefði haldið þeirri þungu vagnlest sem hér um ræðir. Mörg þessara slysa hafa verið án meiðsla, en í ljósi þeirra og þess slyss sem hér er um fjallað leggur nefndin til við veghaldara að gerðar verði úrbætur á veginum til að auka öryggi vegfarenda.
