LOKAÐ MEÐ BÓKUN

Málnr.: **17-050F014**

Dags: **9. maí 2017**

Lýsing: **Aflmissir á hreyfli**

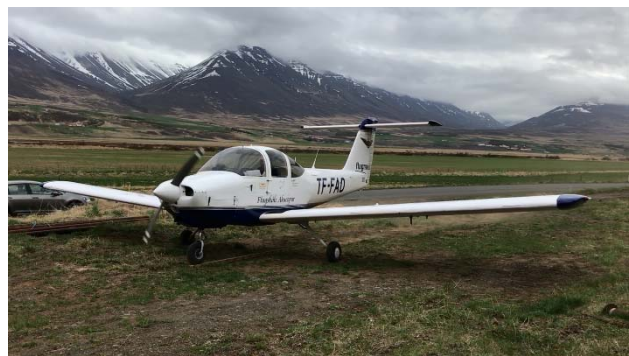
Í um 1100 feta hæð yfir Hrafnagili, urðu flugmennirnir varir við gangtruflanir í hreyfli. Flugkennarinn tók þá við stjórn flugvélarinnar. Hann gerði sér grein fyrir að þeir myndu ekki ná inn á Akureyrarflugvöll, en vindur var norðan 13 hnútar. Flugkennarinn leitaði því að heppilegum nauðlendingarstað og valdi beinan kafla á Eyjafjarðarvegi sem var laus við umferð og með tún meðfram veginum til vara. Þessi beini kafla á Eyjafjarðarvegi lá þó til suðurs, undan vindi, sem flugkennarinn gerði sér grein fyrir að myndi lengja landingarvegalengd flugvélarinnar.

Eyjafjarðarvegi. Í landingunni fór hægri vængendi í tré við veginn og skemmdist fremri brún vængsins ásamt ljósum á vængenda.

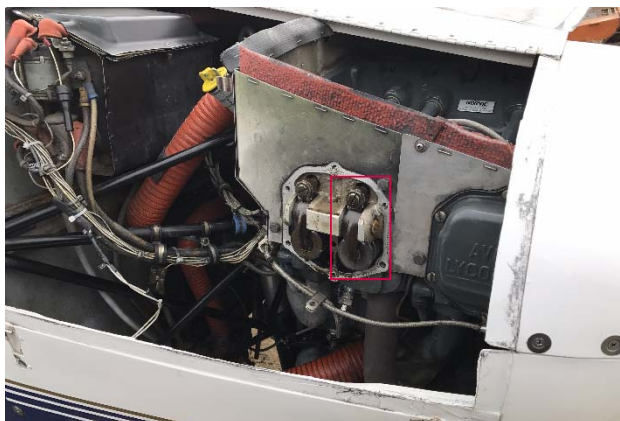
Við rannsóknina kom í ljós að fremri vippan³ á aftari strokk⁴ hægra megin var stíf. Var vippan stillt og hreyfillinn prófaður í kjölfarið og gekk hann þá án vandkvæða.

hreyfilsins er talað um að skoða og stilla vippurnar á 100 tíma fresti, en þar sem þetta er öðruvísi á flestum öðrum Lycoming hreyflum þá yfirsést þetta atriði oft. Samkvæmt upplýsingum frá flugvirkjanum sem sá um síðustu 100 tíma skoðanir á flugvélinni, þá taldi hann einungis eiga að skoða fyrir sliti og liðleika á vippum á 400 flugtíma fresti.
