**Nr. 17-074 S 053 Steini Sigvalda GK 526*****Eldur í íbúðum***

Skipaskr.nr. 1424    IMO nr. 7406356  
Smíðaður: Akureyri 1975 stál  
Útgerð: Maron ehf.  
Stærð: 146 brl.    233 bt.  
Mesta lengd: 31,4 m    Skráð lengd: 28,2 m  
Breidd: 6,7 m    Dýpt: 5,6 m  
Vél: MWM 563 kW, 1974  
Fjöldi skipverja: 9

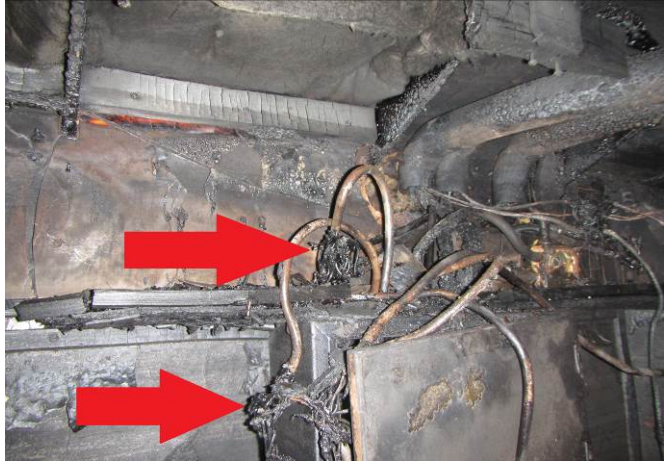
- að í stigauppgangi var 220 V rafmangstafla fyrir ljós, tengla og rafmagnsofna;
- að bak við rafmagnstöfluna var búið að taka í sundur kapla á þremur stöðum og tengja tvo kapla við hvern enda með sex víra tengi;
- að rafmagnstaflan var send til rannsóknar hjá Mannvirkjastofnun.

Örvarnar sýna kapalsamsetingarnar bak við klæðinguna

Niðurstaða hennar var eftirfarandi: „Engin augljós merki finnast um eldsupptök. Einhverskonar einangrun virðist hafa verið stungið undir örygginn í skápnum, það getur mögulega hafa orsakað yfirhitnun. Ekki er hægt að fullyrða að þetta sé upptakastaður eldsins og líkur á að hann sé annarsstaðar“.

Ekki er hægt að fullyrða um eldsupptök en nefndin telur ástæðu til að benda á slæman og hættulegan frágang á rafmagnstengingum við rafmagnstöfluna.
