Málnr.: **17-024F006**

Staður: **Reykjavíkurlflugvöllur (BIRK)**

Lýsing: **Hæðastýri hökkti, þungt, og ekki hægt að beita að fullu**

Staða máls: **Mars 2018: Í rannsókn**

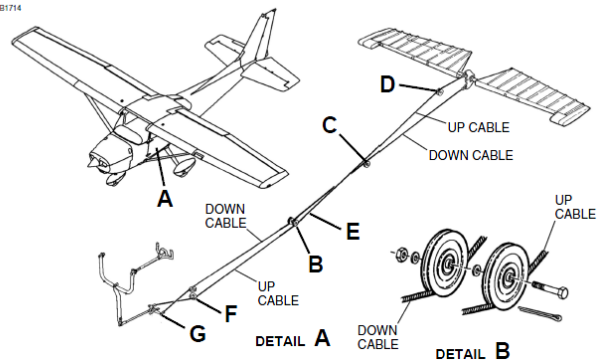
Figure 201. Elevator Control System  
B1714

og hún kinkaði<sup>1</sup> niður. Einkaflugmaðurinn sem var að fljúga flugvélinni tók í hæðastýrið til þess að rétta flugvélina af, en það reyndist nýþungt og erfitt að beita því. Tók flugkennarinn við stjórn flugvélarinnar og prófaði hann stjórn tækini. Staðfesti hann að hæðastýri flugvélarinnar væri þungt, ekki hægt að beita því í fulla færslu og að það svaraði hægt<sup>2</sup>. Flugkennarinn fann einnig að með beitingu á hæðastýri kinkaði flugvélin lítilliga en

Rannsókn málsins beinist að viðhaldi í tengslum við hæðastýriskerfi flugvélarinnar.
