Nr. 17-101 S 076 Harpa**Tók niðri í Faxaflóa**

Skipaskr.nr. 7741
 Útgerð: Snekkjan ehf.
 Smíðaður: Ítalía 1993, Trefjaplast
 Stærð: 72 bt.
 Mesta lengd: 20,13 m Skráð lengd: 20 m
 Breidd: 5,80 m Dýpt: 3,14 m
 Vél: MAN 750 kW, 1990
 Fjöldi skipverja: 2
 Fjöldi farþega: 2

Lokaskýrsla afgreidd á fundi 12. mars 2018 af Geirþrúði Alfreðsdóttur, Inga Tryggvasyni, Hilmari Snorrassyni, Pálma K Jónssyni og Hirti Emilssyni

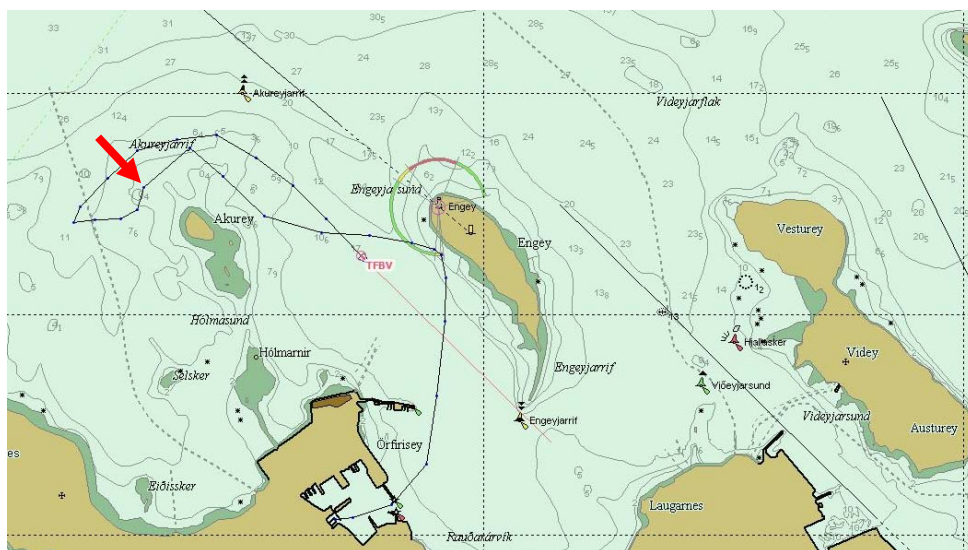
Harpa lagði úr gömlu höfninni í Reykjavík kl. 11:02 í útsýnissiglingu með farþega. Kl. 11:32 þegar báturinn var staddur á stað 64°10'574N og 021°58'550V, sem er NV af Akurey (sjá mynd 1), tók hann niðri og við það stöðvuðust báðar aðalvélar.

Mynd 1 Ferill Hörpu og rauða örin sýnir hvar hún tók niðri

- að samkvæmt ferilskráningu var skipið á réttvísandi stefnu um 212° og á u.þ.b. 9,0 hnúta ferð þegar það tók niðri á grunninu sem var skráð í korti á 0,4 m dýpi á stórstraumsfjöru. Dýpið við sjávarstöðuna á þessum tíma var 0,6 m. Djúpristan var 1,4 m í neðsta punkt sem voru skrúfurnar;
- að skipstjórinn hafði farið nokkrar ferðir um þetta svæði en innar og nær eyjunni og eftir ákveðnu ferli. Hann hafði ekki farið svona utarlega áður og ekki kynnt sér þessa leið og vissi ekki af þessu grunni;
- að eftirfarandi siglingatæki voru í gangi: GPS staðsetningartæki, siglingatölva með MacSea kortagrunni og dýptarmælir. Aðvörunarbúnaður

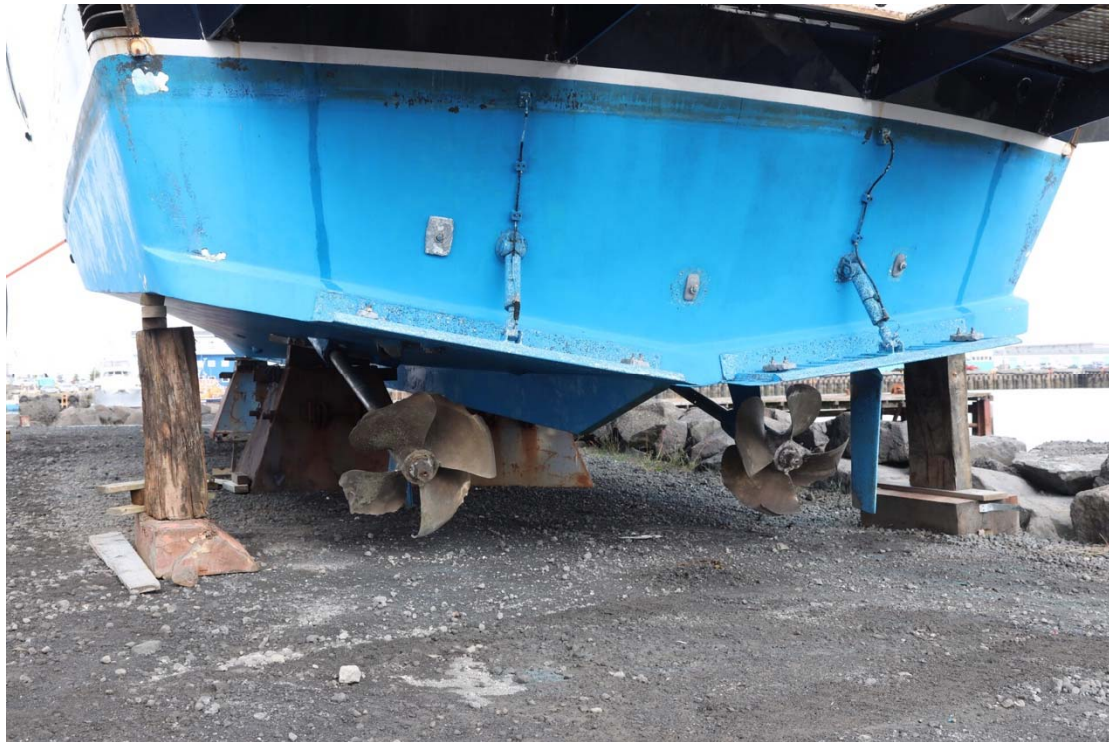
Við komuna til hafnar var fenginn kafari til að kanna skemmdir og voru báðar skrúfurnar mikið skemmdar og stýrið bakborðsmegin hafði farið af (*sjá mynd 2*).

Mynd 2 Myndin sýnir tjón á skrúfum og stýrisbúnaði

Einnig kom í ljós að að girinn við bakborðsvélina í vélarúmi hafði brotnað. Til að stöðva lekann inn í vélarúmið var hert upp á öxulþéttum við báðar skrúfurnar. Skipið var svo tekið á land.

Nefndin hefur gert tillögu í öryggisátt um að útgerðir farþegaskipa geri skipstjórum skylt að sigla fyrirfram merktar og öruggar siglingaleiðir til að tryggja öryggi skipa sinna (mál nr. 03816).
