## Skýrsla um banaslys í umferðinni

Mál nr.: **2016-150U27**

Staðsetning: **Þjóðvegur 1 við Heiðarenda**

Atvik: **Bílfelta**

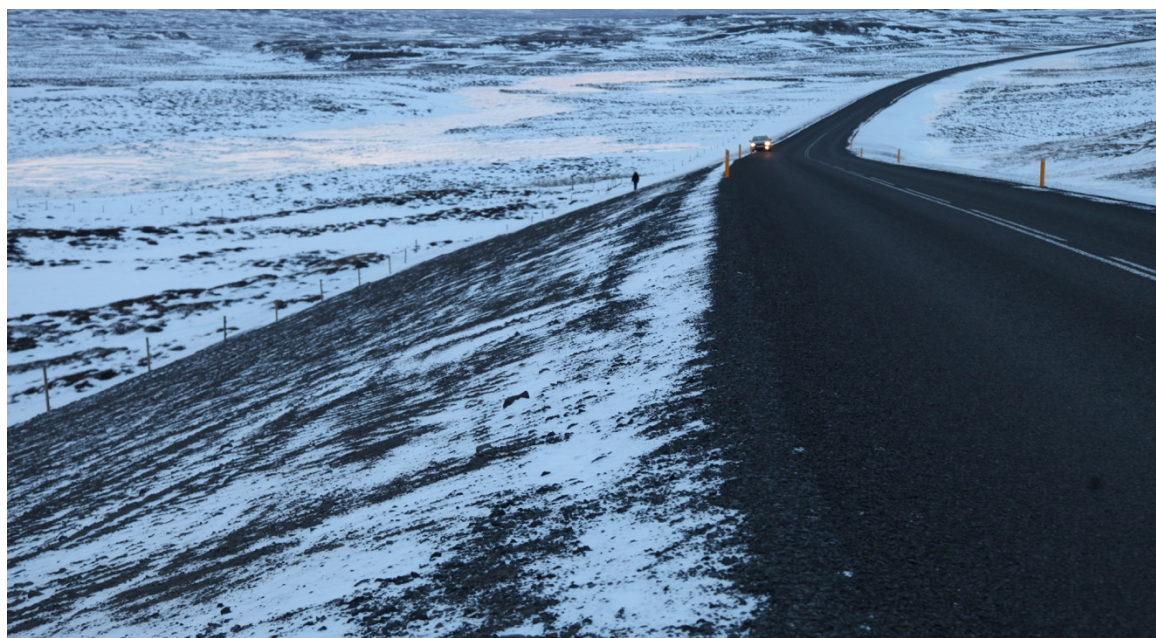
Vegurinn er uppbyggður á þessum stað. Valt bifreiðin niður brattan vegfláa og hafnaði á hvolfi í móa sem er um 11 metrum neðar en yfirborð vegarins.

**Mynd 1:** Mynd fengin frá lögreglu tekin í suðurátt nokkrum dögum eftir slysið. Sjá má brattan fláa frá vegöxl og hæðarmun þar sem bifreiðin fór út af.

Áður en slysið átti sér stað hafði veghaldari farið í umbætur á veginum, breikkað hann og styrkt, lagt nýja klæðningu á hann og lagfært vegfláa. Vegflái var byggður í hallann 1:3 15 m út frá vegöxl en brotinn í fláann 1:2 utan við 15 m.

Samkvæmt upplýsingum frá veghaldara hafa nú þegar verið settar niður hærri vegstikur á ákveðnum svæðum þar sem sjónlengdir eru stytar og er fyrirhugað að bæta merkingar á svæðinu. Veghaldari mun einnig láta gera sértaka skoðun á hættu á skafrenningi og snjósöfnun á veginum og í framhaldi taka ákvörðun um aðrar ráðstafanir ef ástæða þykir til.

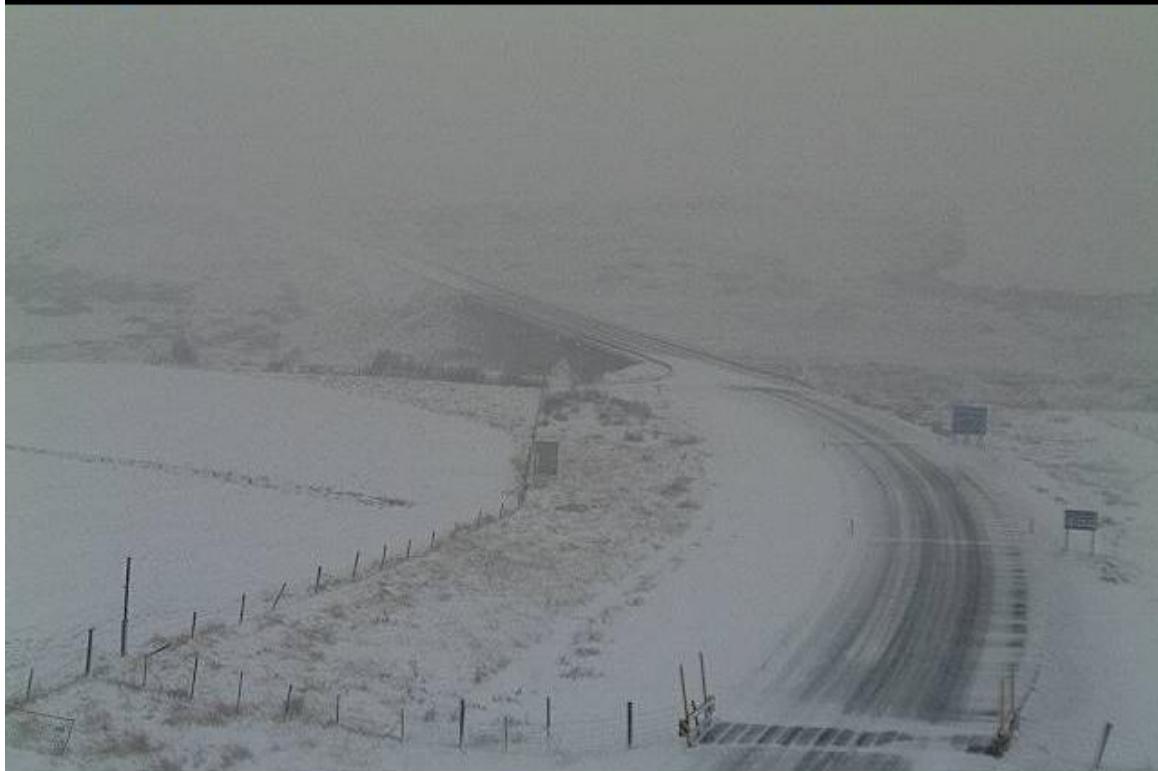
**Kl. 15:10 - fös. 23. des. 2016**

Síðdegis 23. desember 2016 ók vegfarandi fram á Suzuki Grand Vitara bifreið sem hafði hafnað utan vegar og oltið. Vegfarandinn tilkynnti atvikið til Neyðarlínunnar. Á þessum tíma var norðanátt með um 10 m/s vindhraða, hiti við frostmark og snjócoma eða slydda. Þegar slysið átti sér stað var veðrið að versna og var vont veður þegar viðbragðsaðilar komu á slysstað.

Mynd 2: Mynd fengin úr veggreini Vegagerðarinnar sem staðsettur er um 5 km norðan við slysstað. Myndin er tekin um það leyti sem slysið átti sér stað og sýnir akstursaðstæður
