S K Ý R S L A    U M    F L U G S L Y S

TF-OIA

Cessna A185F  
í Borgarfirði eystra  
5.janúar 1976.

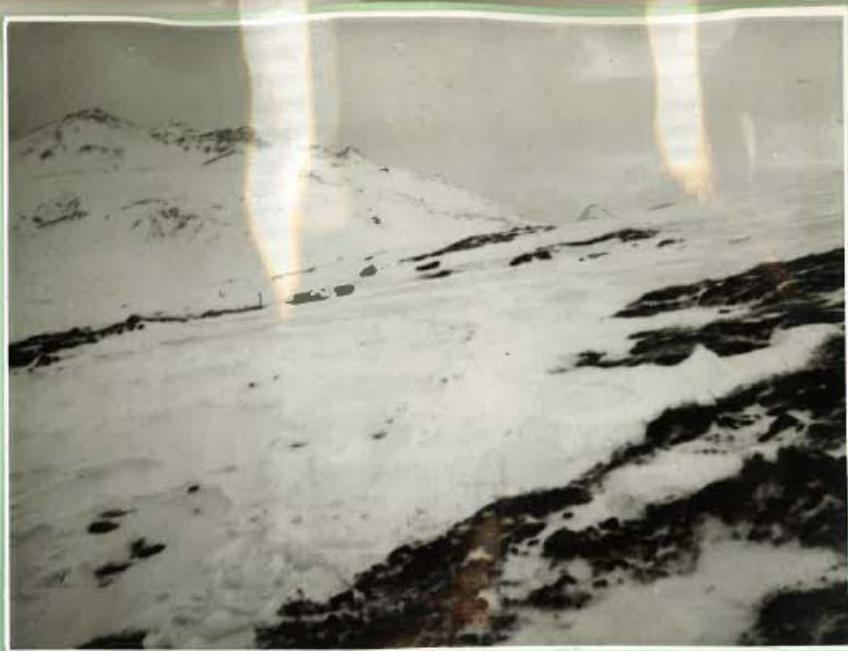
Flugvélin hafði runnið um 10 metra þegar vörubelgurinn rifnaði undan flugvélinni. Síðan rann hún 32 m lárétt inn eftir brekkunni, sem hallaði ca. 30°, og næst lenti hægra aðalhjól á steini og rifnaði undan, ásamt festingum sinum. Sennilega hefur vinstri vängur rekist í brekkuna á þessari leið. Er flugvélin lenti á steininum, þá breytti hún um stefnu ca 15° undan brekkunni og fór nú um 25 m leið, þar sem skrúfan lamdist í jörðina og loks hafnaði hún á réttum kili ofan í ca. 10 m djúpu gildragi, er heitir Sellækjargil. Í brúnum þess voru miklar snjófannir og allmikill lausasnjór í botni þess, þannig að snjórinna náði hátt upp á hurðir. Hreyfillinn hafði gegnið talsvert niður að framan, svo framrúðan sprakk upp úr falsi sínu. Vinstra aðalhjól rifnaði undan í lokin og lá það við flakið, ofan í gilinu.

Myndim tekin í austauðaustur, við steininum þar sem hægra aðalhjólf  
rifnaði undan. Í snjónum sést móta fyrir ferli flugvélarinnar, þar eð  
laus og ótroðinn snjör hefur fokið burtu.

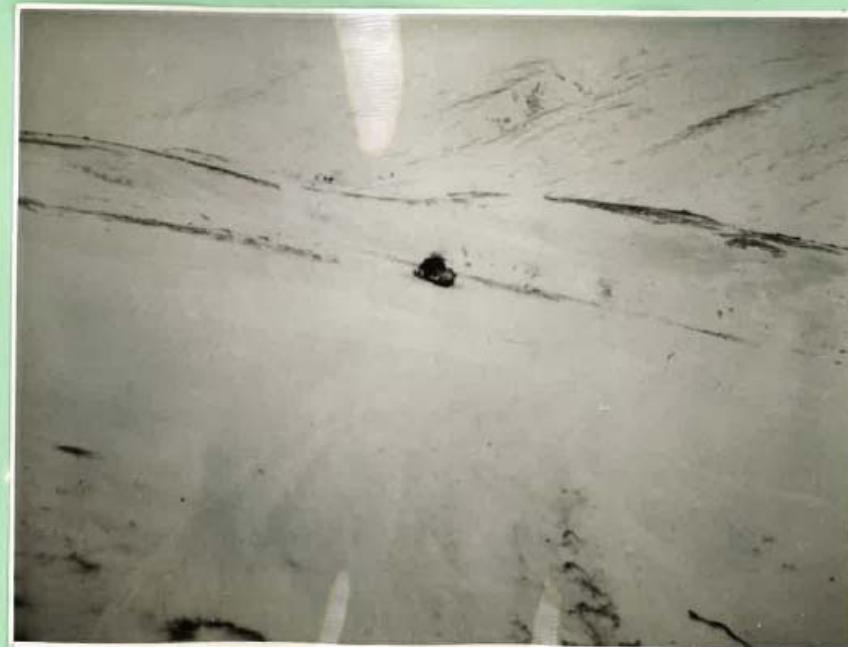
Þessi mynd er tekin í hina áttina, inn Hvannstöðsdal. Snjósleðinn á myndinni  
stendur hinumegin við Sellakjargil, sem er ljós rönd þvert yfir myndina, en  
TF-OIA er ofan í gilinu.

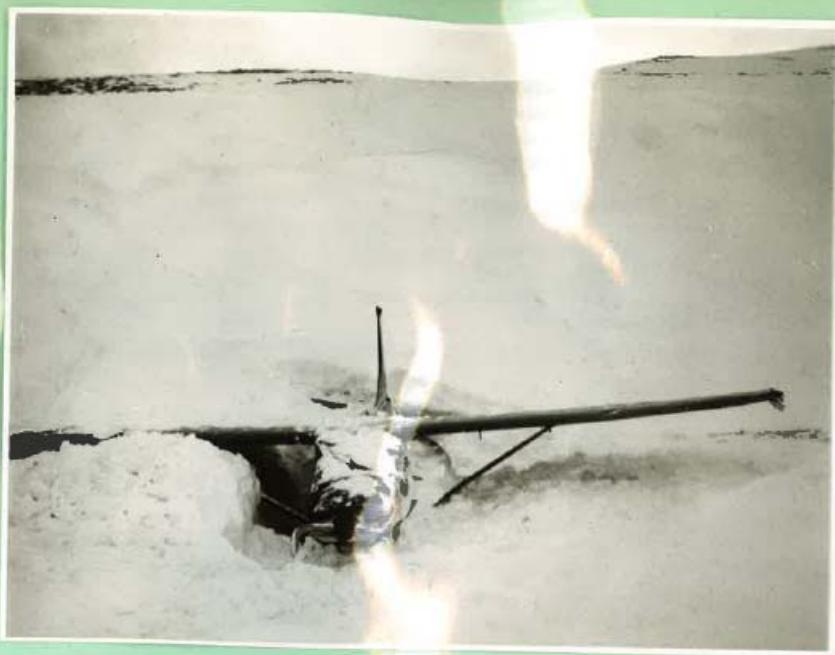
TF-OIA ofan í Sellækjargili. Þúið er að moka frá flakinu. Undir vélinni er djúpur snjóður, en klettur er í botni gilsins undir vinstri veng.

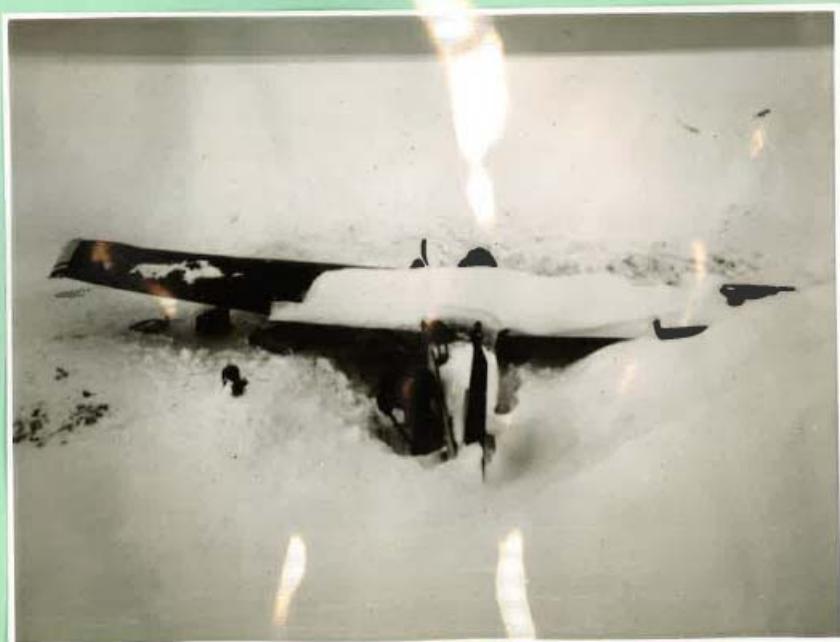
Sama og fyrri mynd. Tekið aftanfrá. Í brúnum gilsins eru miklir skaflar.

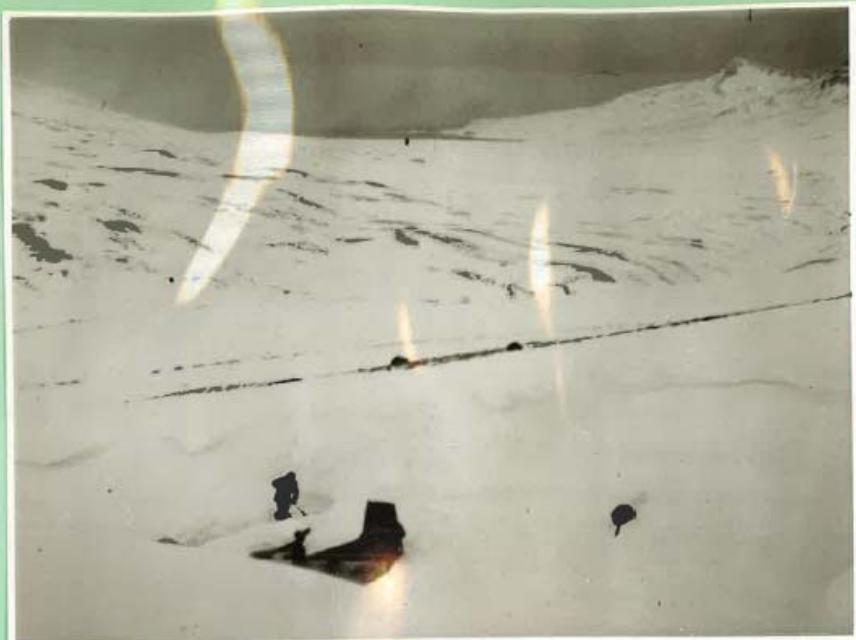
Myndin tekin vestan við gilið og ofan við slysstað. Flakið sést ofan í gilinu. Mynnd Borgarfjarðar sést fyrir miðri mynd og er þorpið Bakkagerði vinstra megin en sést ekki, því fjallseraninn gengur fram á milli. Þærinn Hvannstöð sést ekki, en er til hægri við myndina.

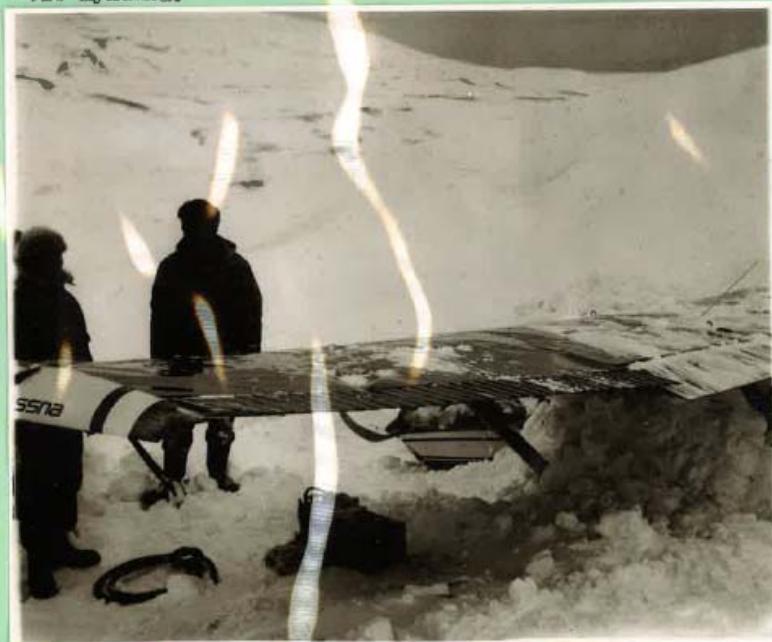
Flugvélin virtist mikið skemmd og brotin, meðal annars voru hjólin brotin undan henni, framhlutinn mjög skakkur og vinstri vängur illa farinn.

Skemmdir á vinstri veng. Brot og hrukkur.

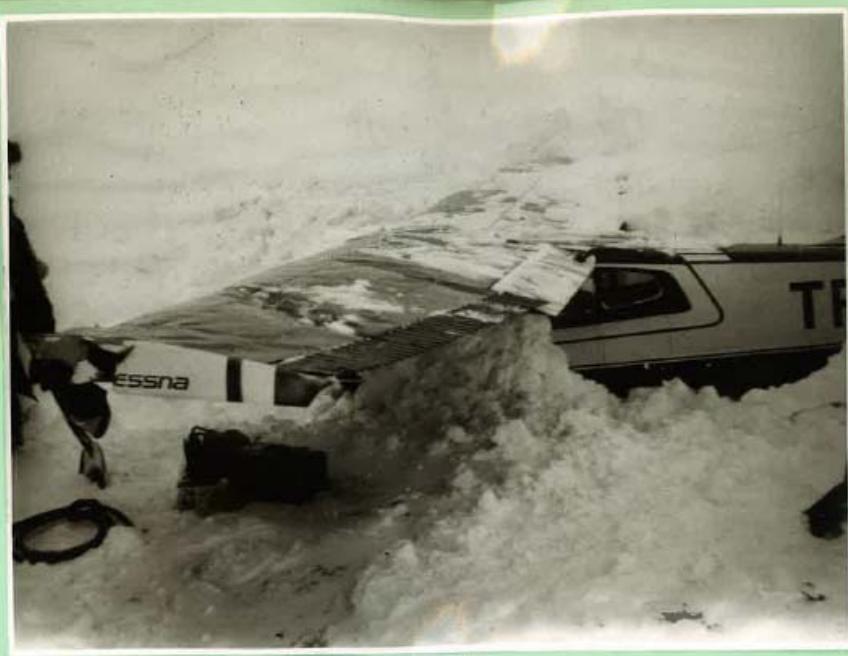
Skemmdir á væng TF-OIA

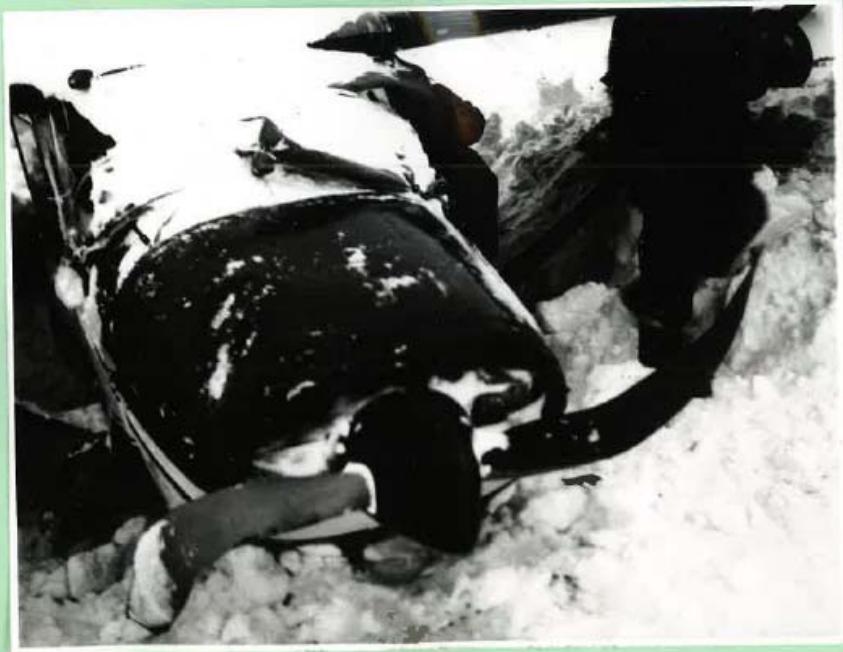
Myndin sýnir skemmdir á loftskrðfu m.a.
