Skýrsla um banaslys í umferðinni

Mál nr.: **2016-003U003**

Staðsetning: **Njarðarbraut Reykjanesbæ**

Atvik: **Framanákeyrsla**

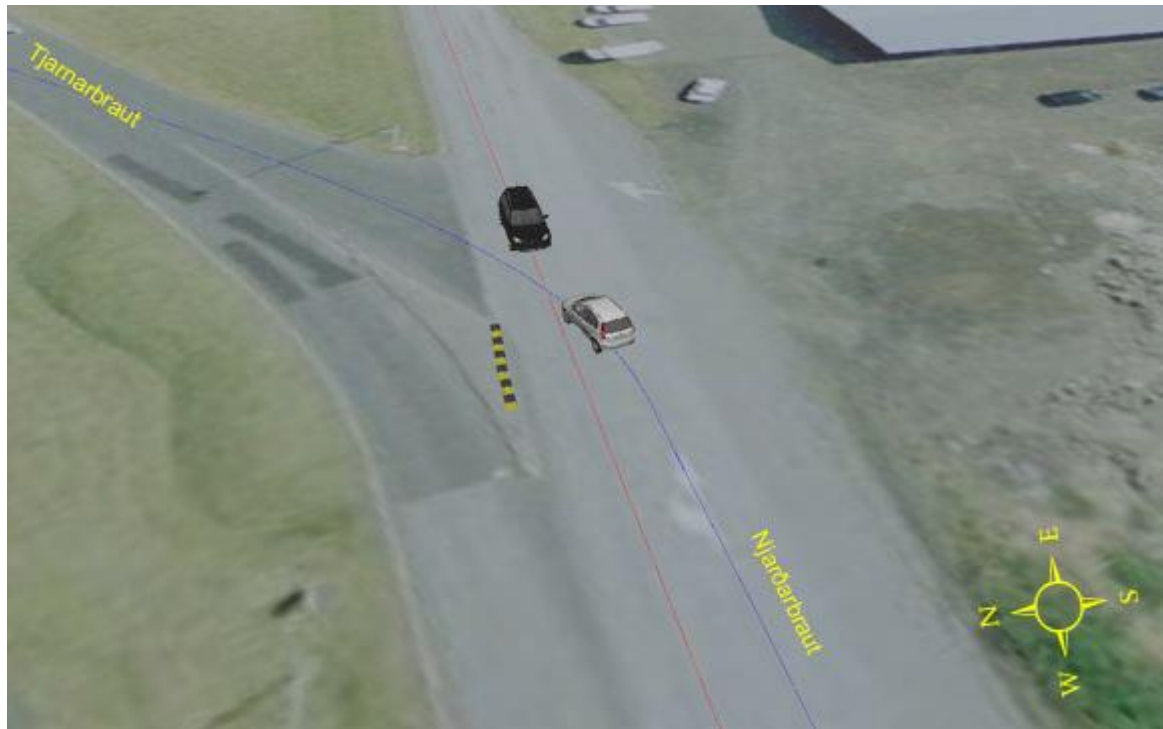
Mynd 1: Afstaða bifreiðanna rétt fyrir áreksturinn. Ford Fiesta bifreiðin er grá en MMC Outlander bifreiðin svört.

Við gatnamótin beygði ökumaður Ford bifreiðarinnar í veg fyrir MMC bifreiðina og lentu þær saman í hörðum árekstri. Ummerki á vettvangi bentu til að áreksturinn hafi orðið á akrein MMC bifreiðarinnar við gatnamótin og að Ford bifreiðinni hefði verið beygt til vinstri. Engin ummerki sáust á vettvangi um að bifreiðunum hafi verið hemlað fyrir árekstur. Ökumaður Ford bifreiðarinnar lést í slysinu.

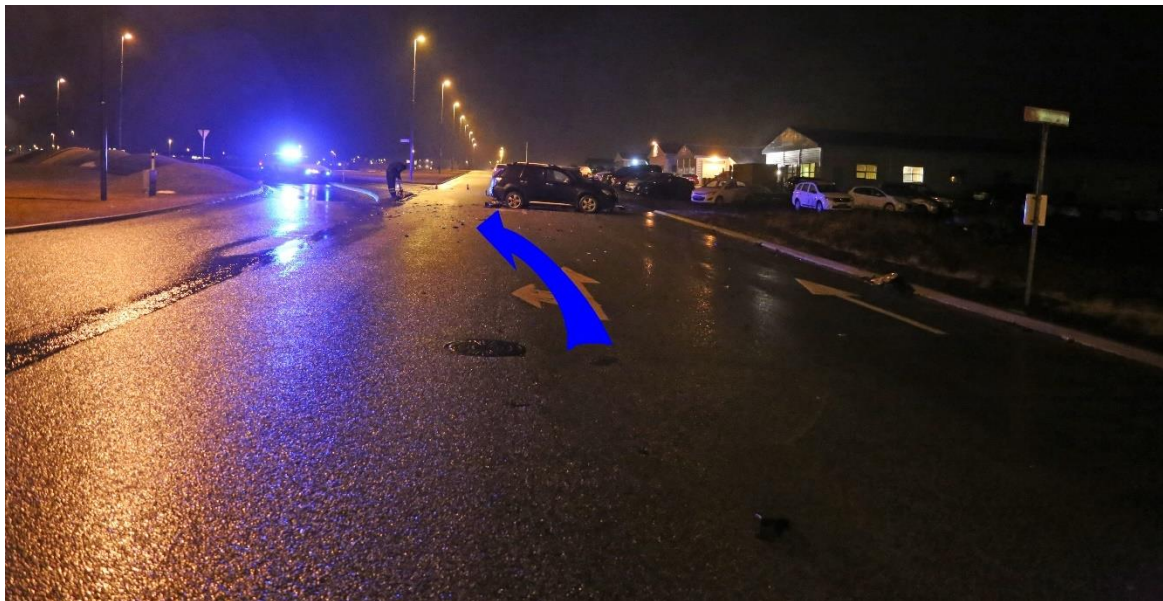
Mynd 2: Mynd tekin í akstursátt Ford bifreiðarinnar. Blá ör sýnir vinstri beygju sem ökumaðurinn var að taka þegar slysið átti sér stað. Rökkur var þegar slysið varð og ekki komið myrkur.

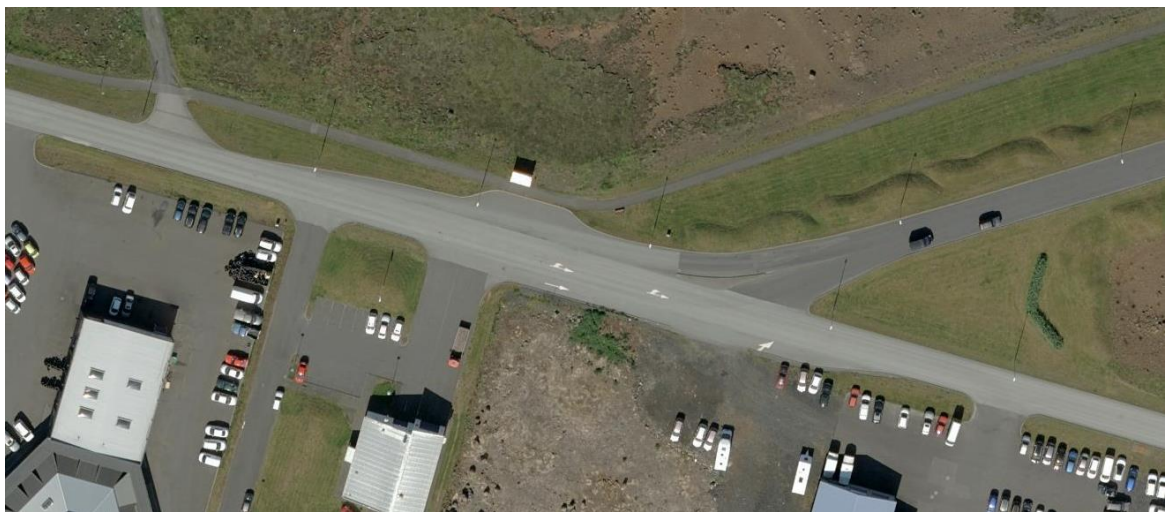
Á slysstað liggur Njarðarbraut í beinni stefnu og voru stefnuörvar málaðar á vegyfirborðið. Engar miðlínur eða deililínur voru sjáanlegar á vegyfirborðinu til að afmarka akreinar. Njarðarbraut er upplýst með ljósastaurum sem staðsettir eru norðan megin.

Þegar slysið átti sér stað voru engar miðlínur eða deililínur sjáanlegar á veginum. Samkvæmt upplýsingum frá veghaldara hefur ekki verið gerð umferðartalning á veginum í grennd við slysstað en þó er ljóst að talsverð umferð er um gatnamótin.

Mynd 3: Loftmynd af gatnamótunum. Akreinar voru einungis merktar með stefnuörvum. Mynd fengin af vefsíðu Reykjanesbæjar.

Mikilvægt er fyrir ökumenn að þeir geti auðveldlega áttað sig á legu akreina og leggur nefndin til við veghaldara að yfirfara verklag og viðhald yfirborðsmerkinga á Njarðarbraut.
