**Nr. 17-138 S 105 Herjólfur / Arnarfell****Árekstrarhætta****Herjólfur**

**Atvikalýsing:**

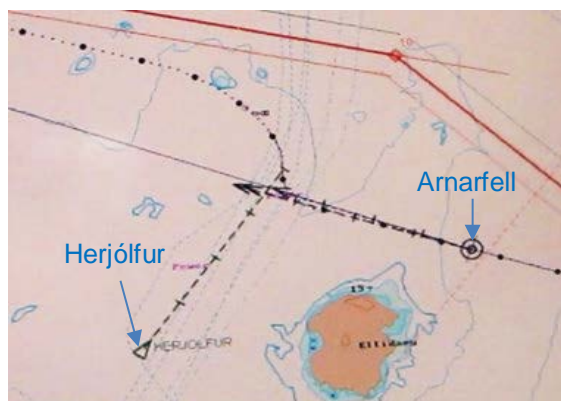
Mynd 1 Afstaða skipanna kl. 18:54:40

Vakthafandi skipstjórnarmenn skipanna vissu ekki um hvorn annan fyrr en þau komu í augnsýn undan Elliðaey kl. 18:54. Mynd 1 sýnir siglingu skipanna á þessum tíma séð úr ferilkerfi Transas siglingatölvu Arnarfells. Herjólfur var með Arnarfell á

stjórnborða og þurfti stjórnandi þess að beygja til stjórnborða til að forða árekstri þegar stutt var á milli skipanna.

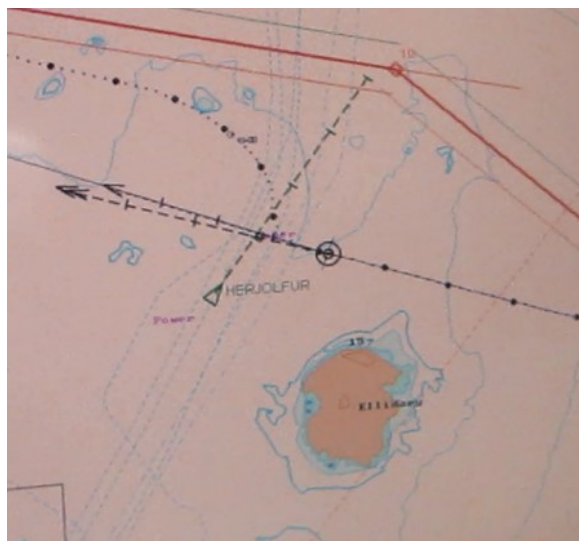
Mynd 2 Ferill skipanna kl. 18:57

- að þegar skipin komu í augnsýn hvors annars um kl. 18:54 var Arnarfell á r.v. stefnu um  $290^\circ$  á 15,9 hnúta hraða og Herjólfur á r.v. stefnu u.þ.b.  $35^\circ$  á 14,7 hnúta hraða;
- að eftirfarandi mynd (2) sýnir feril skipanna kl. 18:57 en þá voru 0,45 sml. á milli þeirra;

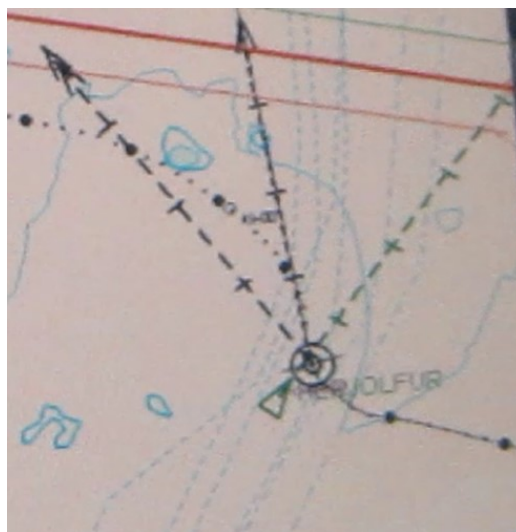
- að minnsta fjarlægð á milli skipanna var u.þ.b. 0,08 sml eða um 148 m kl. 18:58 (sjá mynd 3). Samkvæmt ferilskráningu Vaktstöðvar siglinga (VSS) hafði Herjólfur á þessum tíma minnkað ferð, úr 15 hnútum niður í 10,6 og Arnarfell breytt stefnu sinni um  $70^\circ$  til stjórnborða en með óbreyttan hraða;

Mynd 3 Aðeins um 0,08 sml. á milli skipanna
