Nr. 18-014 S 006 Guðbjörg GK 666***Skipverji slasast á hendi***

Skipaskr.nr. 2468
 Smíðaður: Kína, 1981, stál.
 Útgerð: Stakkavík ehf.
 Stærð: 193,75 bt.
 Mesta lengd: 25,43 m Skráð lengd: 23,18 m
 Breidd: 6,40 m Dýpt: 3,70 m
 Vél: Cummins, 448 kw, 2001.
 Fjöldi skipverja: 5

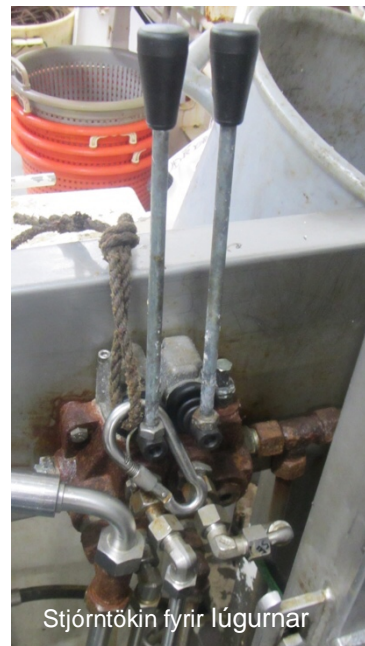
- að slasaði óskaði eftir því að stb. lúgan yrði opnuð;
- að stjórnökkin fyrir báðar lúgurnar voru hlið við hlið (*sjá mynd*), jafnlangar og án merkinga;
- að stjórnökkin voru staðsett á miðju vinnsluþilfari höfðu verið staðsett þar frá því báturinn hafði verið á netaveiðum en honum var breytt til línuveiða árið 2006;

Stjórnökkin fyrir lúgurnar

Orsök slyssins má rekja til óviðunandi vinnuástöðu vegna stjórnunar lúganna.

Nefndin hvetur stjórnendur skipsins til að endurskoða staðsetningu á stjórnstökum lúganna og merkja þau til aðgreiningar.

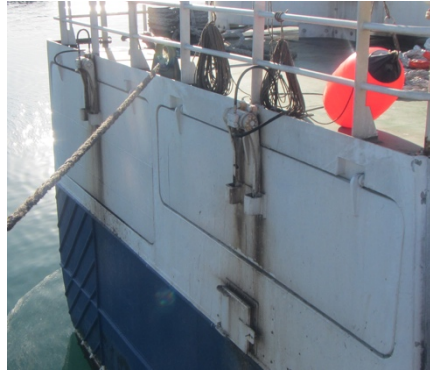
Tvær glussadrifnar lúgur voru á skut bátsins og ætluðu skipverjar að rétta færið á línunni milli þeirra utan frá. Lúgan bakborðsmegin var opin en stjórnborðslúgan lokuð. Þegar opna átti þá lúgu, til að taka við færinu, var tekið í röng stjórnök þannig að bakborðslúgan lokaðist með þeim afleiðingum að skipverji varð á milli með þumalfingur hægri handar.

- að lúgurnar opnuðust ekki nema upp um þriðjung og þegar þeim var lokað lokuðust þær með skelli og ekki hægt að gera það á annan hátt;
- að lúgurnar voru á lömum og hringlaga tjakkar með örmum niður á lúgurnar. Tjakkarnir snérust hægt í notkun en framkvæmdu mikla hreyfingu á lúgurnar við lokun;
- að lúgurnar voru opnaðar þegar millibólið var látið fara sem var þrisvar á sólarhring. Þá var minni lúgan opnuð en stóra lúgan var opnuð oftár þar sem millibólin voru tekin inn um hana;
- að sögn skipstjóra höfðu menn, eftir slysið, rætt um að færa stjórnstangir fyrir lúgurnar;
- að slasaði var vanur um borð.

Lúgurnar á skut bátsins
