## Skýrsla um banaslys í umferðinni

Mál nr.: **2016-054U011**

Staðsetning: **Hvalfjarðargöng**

Atvik: **Framanákeyrsla**

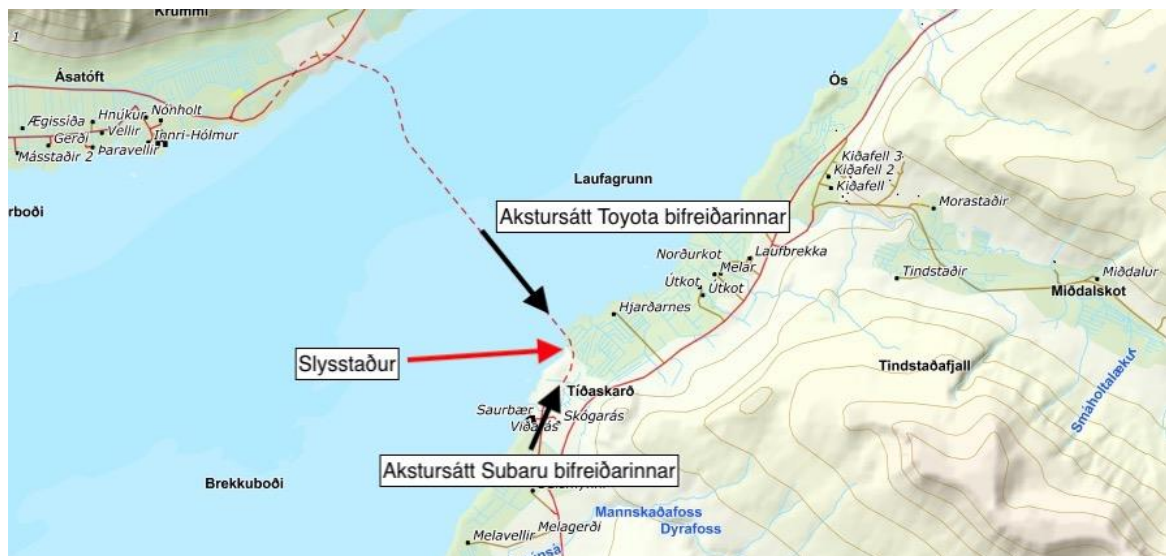
Í beygju sem er um 700 metra innan við syðri munna ganganna ók ökumaður Toyota bifreiðarinnar yfir á öfugan vegarhelming í veg fyrir Subaru bifreiðina svo úr varð harður árekstur. Virðist sem ökumaður Toyota bifreiðarinnar hafi ekki brugðist við beygjunni er hann ók beint áfram þvert yfir akrein umferðar úr gagnstæðri átt.

Mynd 1: Akstursáttir bifreiðanna og slystaður sýnd á korti frá Landmælingum Íslands.

Vegurinn á þessum stað liggur í mjúkri hægri beygju fyrir umferð suður Hvalfjarðargöng eftir 2,5 km langan beinan vegkafla. Þetta er hins vegar fyrsta beygjan eftir að komið er inn í göngin sunnan megin frá. Toyota bifreiðinni hafði verið ekið suður göngin á fyrrnefndum beinum vegkafla áður en hún kom að beygjunni þar sem slysið átti sér stað. Subaru bifreiðinni var ekið í norðurátt í beygjunni.

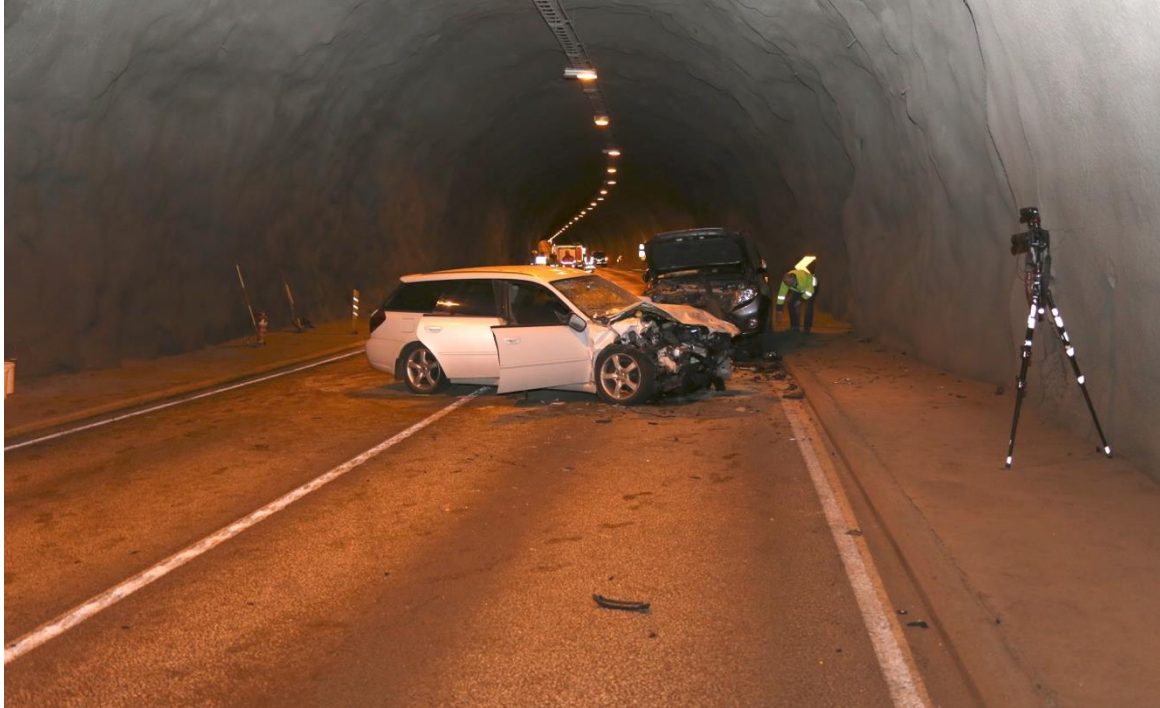
**Mynd 2: Ökutækin eftir slysið. Myndin er tekin í norðurátt, akstursstefnu Subaru bifreiðarinnar, sem er hvít á lit.**

Sjá má á myndinni fyrir ofan að Subaru bifreiðin snérist og kastaðist afturendi hennar yfir á öfugan vegarhelming í árekstrinum. Litlu mátti muna að bifreið sem ekið var skömmu á eftir Toyota bifreiðinni lenti einnig á Subaru bifreiðinni en ökumaður hennar náði að stöðva bifreið sína í tæka tíð.

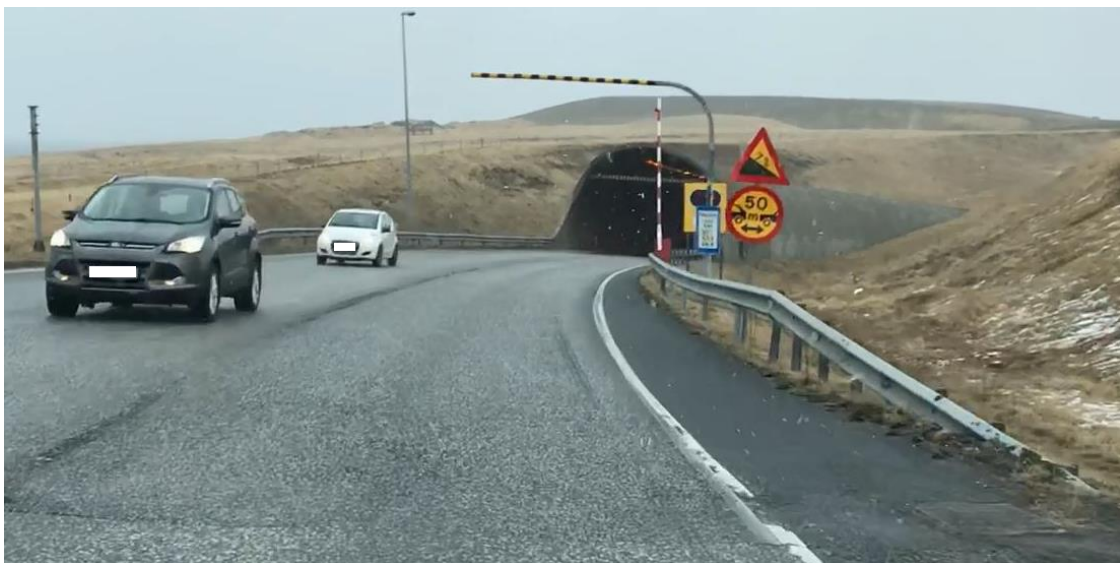
**Mynd 3: Ljósmyndin sýnir hluta umferðarmerkja sunnan megin við göngin.**

Lágmarksfjarlægð milli ökutækja í sömu akstursátt í göngunum er 50 metrar og er það tilgreint með umferðarmerki beggja vegna ganganna (sjá mynd 4).

Í Hvalfjarðargöngunum er minnsta leyfilega bil milli ökutækja 50 metrar. Þetta er tilgreint með umferðarmerki áður en ekið er inn í göngin en skiltið er ekki áberandi og óvíst að ökumenn taki eftir því.

Nefndin beinir því til veghaldara og Samgöngustofu að skoða með hvaða hætti hægt sé að auka vitund ökumanna um nauðsyn þess að viðhalda nægilegu bili á milli ökutækja í göngunum.

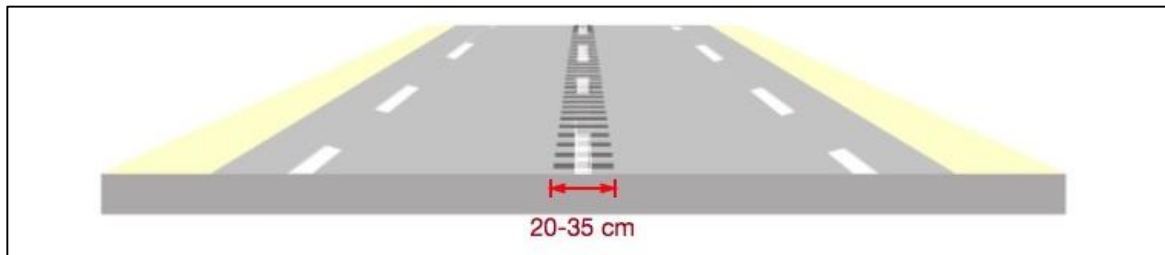
Rifflur í Hvalfjarðargöngunum eru um 10 cm breiðar þvert á akstursáttir á milli akreina í göngunum. Á öðrum stöðum á landinu þar sem rifflur hafa verið fræstar í malbik er breidd þeirra almennt á bilinu 20 til 35 cm þvert á akstursáttir. Munur er á titringi og hljóði sem berst inn í bifreiðar sem ekið er yfir rifflur í göngunum og rifflur sem eru á Vesturlandsvegi utan ganganna. Mjórri rifflur eins og þær sem eru í göngunum ná síður athygli ökumanns en breiðari rifflur.

Mynd 4: Mynd frá Vegagerðinni með skýringu frá RNSA sem sýnir hvernig rifflur eru í malbiki og hvernig breidd þeirra þvert á akstursáttir er skilgreind af nefndinni.

Rifflur í göngunum eru 10 cm breiðar þvert á akstursstefnu og að mati nefndarinnar er breidd þeirra ekki nægileg til að rifflurnar skili tilætluðum áhrifum.

Nefndin beinir því til veghaldara að skoða möguleika á breiðari rifflum milli akstursátta í göngunum eða öðrum ráðstöfunum sem skila sambærilegum áhrifum.
