Lokaskýrsla um flugslys

Mál nr.: **15-055F006**

Dagsetning: **11. maí 2015**

Atvik: **TF-REX (Jodel D117A) fór í spuna eftir flugtak og hafnaði í sjónum**

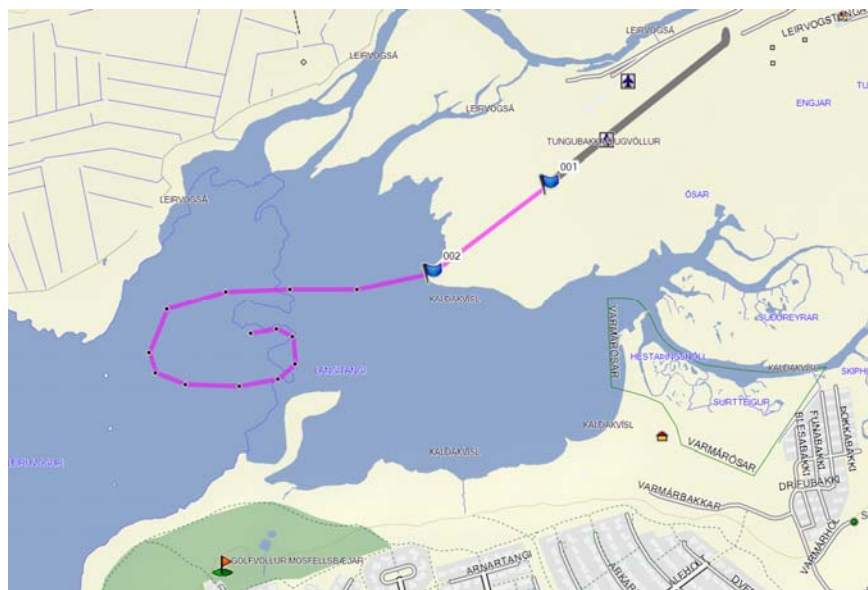
Áður en haldið yrði um Suðurland ákvað flugmaðurinn að gera nokkrar snertilendingar á flugvellinum í Mosfellsbæ. Hann tók á loft til vesturs og í stað þess að fara hefðbundinn umferðarhring ákvað hann að snúa við og lenda á móti flugtaksstefnu, þ.e. til austurs (sjá upprátt á mynd 1).

Mynd 1: Áætlaður ferill flugvélarinnar eftir flugtak og að brotlendingu

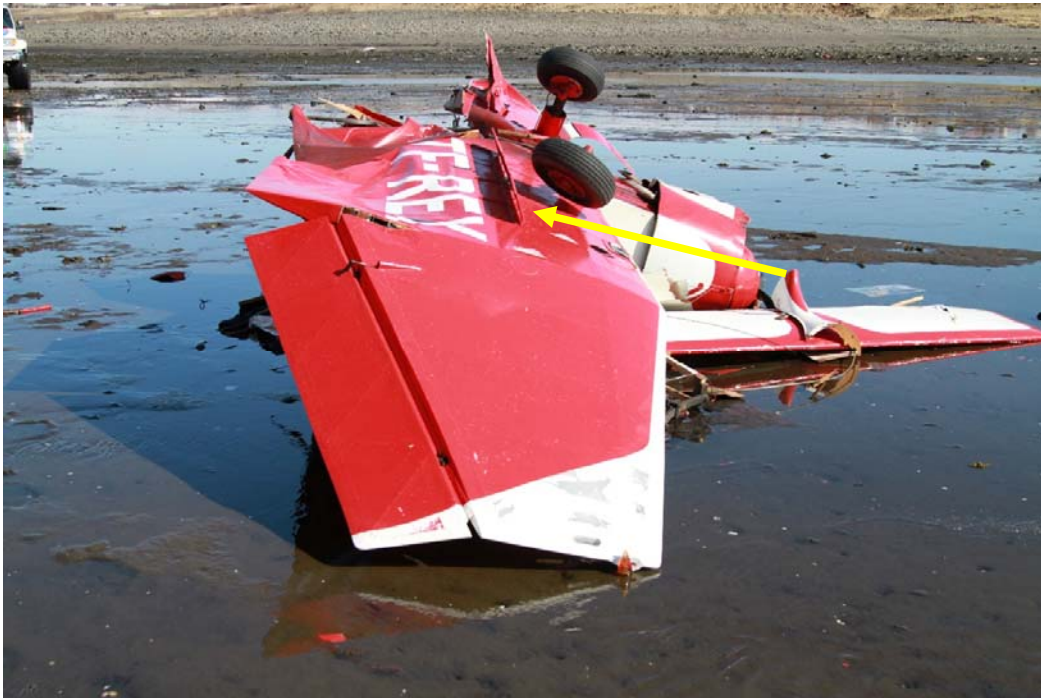
Mynd 2: Lofthemlar eru staðsettir undir væng á flugvélinni og voru á eftir brotlendingu

Flugvélin er útbúin lofthemlum sem koma niður úr vængjum. Á mynd 2 má sjá að lofthemlarnir voru á eftir brotlendingu.

Ekki var unnt að finna upplýsingar um nákvæman feril flugvélarinnar og því ekki hægt að reikna út beygjuhalla. RNSA telur þó líklegt að flugvélinni hafi verið flogið í krappri beygju og bendir á að varhugavert er að taka krappar beygjur í lítilli hæð ásamt því að beita lofthemlum við slíkar aðstæður. RNSA telur að flugvélinni hafi verið flogið of hægt í beygju með lofthemil á, með þeim afleiðingum að flugvélin ofreis og spann til jarðar. Enn fremur bendir RNSA flugmönnum á að fljúga hefðbundinn umferðarhring við snertilendingar.
