**Nr. 17-157 S 118 Örfirisey RE 4****Vélarvana og dregin til hafnar**

Skipaskr.nr. 2170  
Útgerð: HB Grandi hf  
Smíðaður: Noregi 1988, stál  
Stærð: 940,2 brl. 1845 bt.  
Mesta lengd: 65,47 m Skráð lengd: 57,67 m  
Breidd: 12,8 m Dýpt: 8 m  
Vél: Wichmann 3000 kW 1988  
Fjöldi skipverja: 27

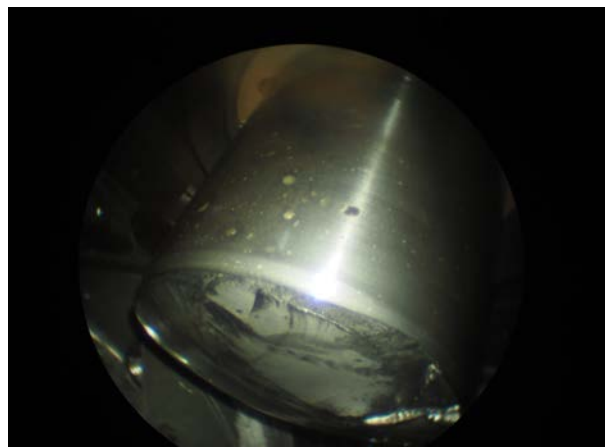
Myndin sýnir brotinn skiptiteinn

- eðlilega og að bilunin væri í skrófuhaus;
- að hæðarhylki fyrir innra þétti skrófuöxuls hafði tæmst af olíu. Þegar bætt var á það olíu tæmdist það aftur;
  - að við bryggju var kafað við skrófuna og þegar skiptiteinninn var færður til voru skrófublöðin aðeins í áfram stöðu en gengu ekki til baka;
  - að skiptiteinninn var í sundur (brotinn) í skrófuhaus fyrir framan greiðuna sem breytti stigningu skrófublaðanna;
  - að skrófublöðin voru vigtuð og reyndist 13 kg munur á milli þyngsta og léttasta blaðsins. Auk þess var stigning á einu skrófublaði 15% út úr stigningu en flokkunarfélagið leyfði skekkju upp að 3%;
  - að smíðaður var nýr skiptiteinn og skrófublöðin lagfærð;
  - að viðgerðin á skrófubúnaði skipsins tók tíu vikur.

Orsök bilunarinnar var sú að skiptiteinn brotnaði.
