LOKAÐ MEÐ BÓKUN

Málnr.: **18-141F029**

Dags: **21. júlí 2018**

Lýsing: **Hlekkist á í landingu**

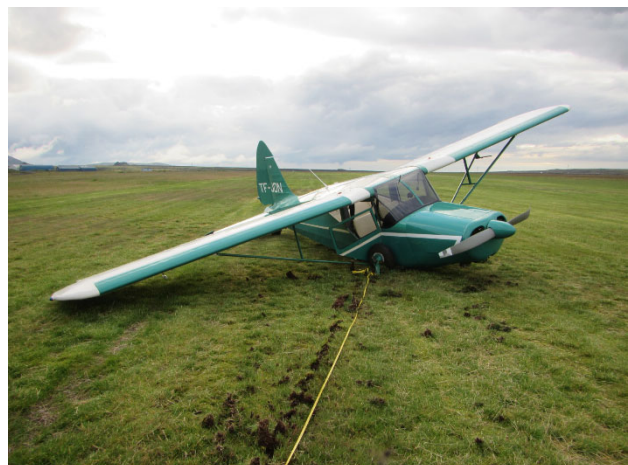
Vildi ekki betur en svo að í stað þess að setja eldsneytisgjöfina fram, þá setti eigandinn stýrisstöngina fram og kinkaði flugvélin þá snögglega niður. Skall flugvélin harkalega í jörðina. Brotnaði hægra aðalhjólíð undan flugvélinni og það vinstra laskaðist. Rákust skrufublöðin niður í jörðu, flugvélin snérist í tæpan hálfhring og botn hennar og hægri vængur löskuðust. Stöðvaðist flugvélin um 41 metra frá þeim stað er hún kom fyrst niður.

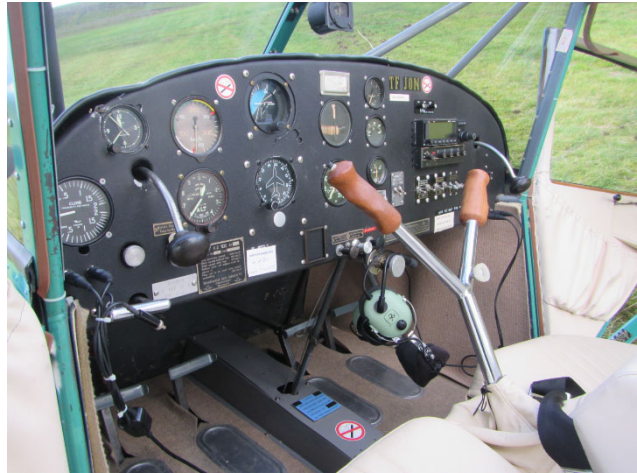
Eldsneytisinnngjöf flugvélarinnar er staðsett á utanverðu mælaborði, bæði vinstra og hægra megin. Stýrisstöng sem stjórnar hæðar- og hallarstýri er staðsett á milli sætanna. Hefur stýrisstöngin Y-lögun til þess að hún sé nothæf af flugmönnum í báðum sætunum.

Eigandinn var búinn að æfa sig í snertilendingum úr hægra sæti þar sem hann hafði eldsneytisinnngjöfina í hægri hendi og stýrisstöngina í vinstri hendi. Telur RNSA að eigandinn, sem þekkti ekki til flugvélarinnar, hafi ruglast á stýrisstönginni og eldsneytisinnngjöfinni fyrir síðustu snertilendinguna þar sem hann sat þá í vinstra sætinu. Því hafi flugvélin kinkað snögglega niður þegar hann setti stýrisstöngina (nú í hægri hendi) fram í stað eldsneytisinnngjafarinnar (nú í vinstri hendi).
