## LOKAÐ MEÐ BÓKUN

Málnr.: **17-076F015**

Staður: **Á leið frá Reykjavík til Egilsstaða**

Lýsing: **Reykur í flugstjórnarklefa**

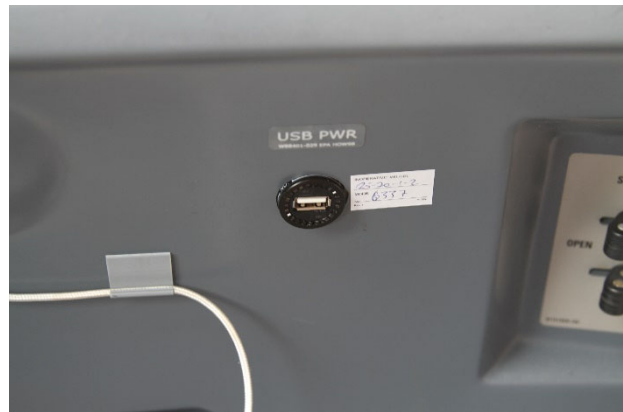
Um kl. 08:04 þegar farþegaflugvél (DH8D) var á leið frá Reykjavík til Egilsstaða í áætlunarflugi, varð áhöfn flugvélarinnar vör við reyk í flugstjórnarklefanum. Áhöfnin lýsti yfir neyðarástandi og snéri fluginu inn til Akureyrarflugvallar og lentu þar. Áhöfnin sá að reykurinn barst frá USB tengingu sem spjaldtölvar er tengd við.

Spjaldtölvan er hluti af búnaði flugvélarinnar í flugstjórnarklefanum. Áhöfnin aftengdi spjaldtölvuna og hætti þá reykur að myndast.

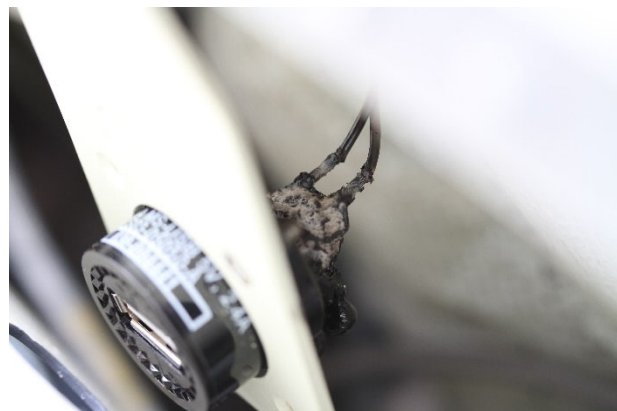
Við vettvangsrannsókn kom í ljós að tenging fyrir snúru hafði brunnið/sviðnað. Við frekari rannsókn kom í ljós að fleiri tengi höfðu sviðnað að einhverju leyti án þess að gefa mikinn reyk frá sér. Rannsóknin leiddi í ljós að snúrurnar sem tengdu spjaldtölvuna við USB tengið voru ekki fullnægjandi og hefur þeim verið skipt út.
