Nr. 18-093 S 065 Veiga ÍS 76**Vélarvana og dregin í land**

Skipaskr.nr. 6360
Útgerð: Kolbeinseyri ehf.
Smíðaður: Mótun, 1982, trefjaplast.
Stærð: 5,94 brl. 5,49 bt.
Mesta lengd: 8,45 m Skráð lengd: 8,43 m
Breidd: 2,94 m Dýpt: 1,51 m
Vél: Volvo Penta, 119 kw, 2005.
Fjöldi skipverja: 1

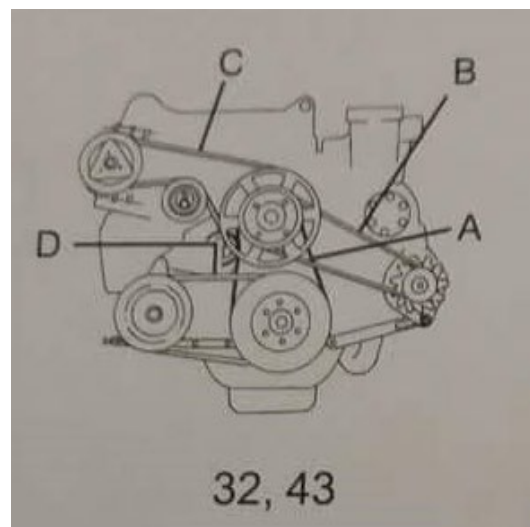
Reimdrif á Volvo Penta 43

- að legur í kælivatnsdælnni gáfu sig og drifreimar fóru af;
- að 8. ágúst brotnaði reimhjólíð á vatnsdælnni og báturinn var aftur dreginn til hafnar;
- að við skoðun kom í ljós að í júní hafði drifreim fyrir alternator verið sett beint yfir á sveifarásinn í staðinn fyrir vatnsdæluhjólíð;
- að vélin var af gerðinni Volvo Penta 43 með keflablásara, reimdrifinn frá vatnsdæluhjólínu þar sem önnur reim átti að vera einnig yfir á alternatorinn;

- að myndin sýnir reimdrifið. Reim B er frá vatnsdælu yfir á alternator og reim C er frá vatnsdælu yfir á keflablásara;
- að þegar keflablásarinn kom inn kom högg á reimdrifið en hlutverk alternatorsins er að halda á móti högginu og minnka álagið á vatnsdæluhjólið sem brotnaði.

Orsök þess að vatnsdæluhjólið brotnaði var rangur frágangur á reimdrifinu.
