Lokaskýrsla um alvarlegt flugumferðaratvik

Mál nr.: **M-03614/AIG-27**

Dagsetning: **15. nóvember 2014**

Atvik: **Árekstrarhætta við brautamót**

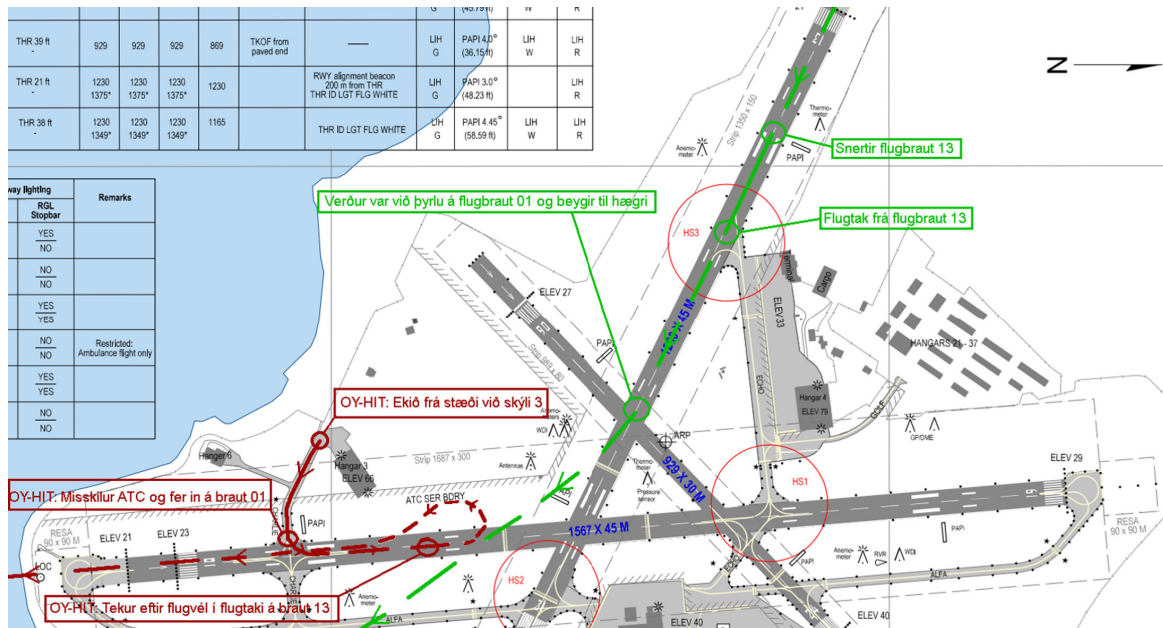
Feril þyrlu OY-HIT má sjá merktan í rauðu á mynd 1.

Í brottflugi eftir snertilendinguna á flugbraut 13, þegar flugkennari TF-FGB heyrði þessi samskipti flugturns á fjarskiptarásinni, leit hann snökkt til hægri og tók eftir að þyrla kom eftir flugbraut 01, litlu lægra en TF-FGB og í hægu klifri. Til að forða árekstur sveigði flugkennarinn TF-FGB þá til hægri við brautamót 13-24. Feril flugvélar TF-FGB má sjá merktan í grænu á mynd 1.

Voru ferlar OY-HIT og TF-FGB mjög nálægt því að skerast, skammt frá brautamótum 13-01 með litla fjarlægð á milli loftfaranna. Í kjölfarið hélt TF-FGB áfram klifri sínu, en flugmaður þyrlu OY-HIT snéri við og fylgdi flugbraut 19. Sjá mynd 1.

Mynd 1: Ferill þyrlu **OY-HIT rauður** og ferill flugvélar **TF-FGB grønn** þann 15.11.2014

Loftförin reyndust of neðarlega til að þau sæust á ratsjá. Ef stuðst er við framburð flugmanna loftfaranna, má áætla að hæðaraðskilnaður loftfaranna hafi verið frá 100 fetum [flugkennari TF-FGB] hið minnsta og upp í 160 fet [flugmaður OY-HIT] hið mesta. Að sama skapi má gera ráð fyrir að láréttur aðskilnaður loftfaranna hafi verið frá því að vera enginn [flugkennari TF-FGB] og upp í um 30 metra [flugmaður OY-HIT].

Á mynd 1 má sjá hvernig áætlað er að ferlar loftfaranna hafi verið.
