Nr. 18-091 S 063 Togarinn / Barkur***Olúprammi slitnar frá dráttarbát*****Togarinn**

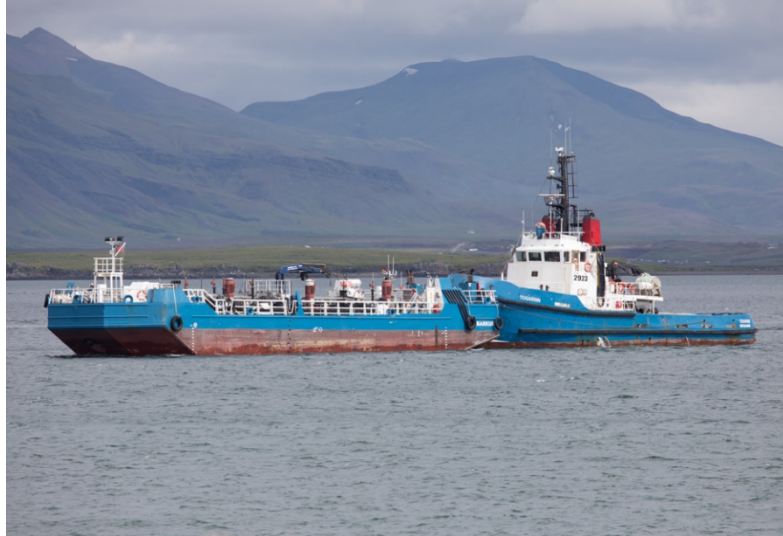
- að dráttarbáturinn ýtti olíuprammanum á undan sér (*sjá mynd*). Þeir voru festir saman með fjórum keðjum, stb. og bb. megin á polla á stefni dráttarbátsins og líka með keðjum/vírum stb. og bb. megin sem voru settir fastir á polla í skut hans;
- að á prammanum voru fjórar keðjufestingar boltaðar í undirstöður sem voru rafsoðnar í þilfarið í skut, tvær bb.megin og tvær stb.megin;
- að keðjufesting stjórnborðsmegin fyrir stefnisfestingu á dráttarbátnum um borð í olíuprammanum brotnaði þannig að dráttarbáturinn missti stjórn á prammanum;
- að keðjufestingin var úr steypujárni en búið var að smíða nýja en ekki búið að koma henni fyrir. Búið var að endurnýja samskonar keðjufestingu bb. megin á prammanum;

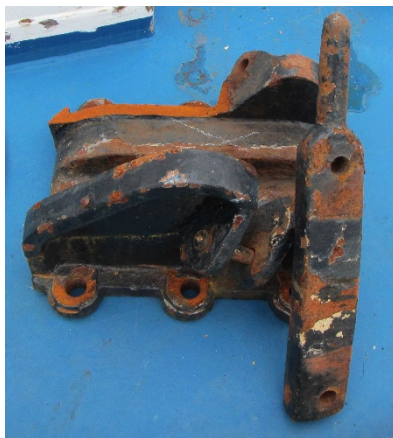
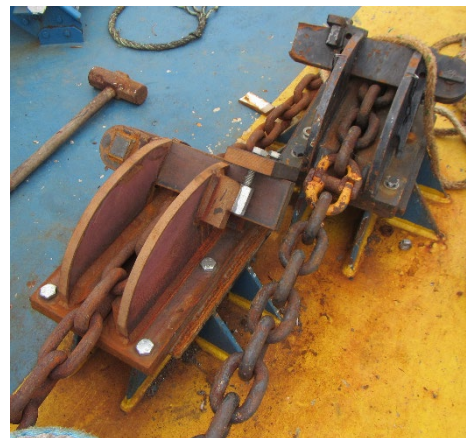
Myndin vinstra megin sýnir brotnu keðjufestinguna og sú hægri þá nýju

Nefndin telur líkur á að málmþreyta í keðjufestingum hafi verið orsök atviksins.
