**Nr. 18-095 S 067 Litlanes ÞH 3*****Skipverji slasast á hendi***

Skipaskr.nr. 2771  
Smíðaður: Sólplast, 2008, trefjaplast.  
Útgerð: Fagranes útgerð ehf.  
Stærð: 0 brl. 19,99 bt.  
Mesta lengd: 12,51 m Skráð lengd: 11,94 m  
Breidd: 3,80 m Dýpt: 1,60 m  
Vél: Cummins, 261 kw, 2007.  
Fjöldi skipverja: 3

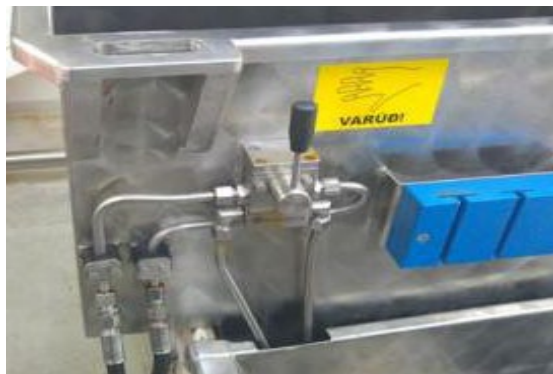
- að skipverjinn þurfti að styðja sig við með hægri hendinni við karabrúnina þegar hann ætlaði að lyfta botninum þar sem hann var illa staðsettur fyrir stjórtökin;
- að virknin á stjórtökunum var frá miðju, sem var O-staða yfir í stjórn- og bakborða;
- að varúðarmerking var við stjórtökin en engar merkingar um virkni þeirra;

Stjórtökin á blóðgunarkarinu

Orsök slyssins eru mistök við stjórnun vökvalyftunnar.

- að eftir slysið var verklagi við stjórnun karsins breytt og bætt við neyðarstopprofa á vökvakerfið fyrir ofan spilið;
- að fram kom hjá Beiti ehf., framleiðanda karsins, að þetta væri eina karið sem hefur verið smíðað þar sem falski botninn getur farið upp fyrir karabrunina;
- að skipverjinn hlaut opið beinbrot á þumalfingri og sinar fóru í sundur.
