Skýrsla um banaslys í umferðinni

Mál nr.: **2016-148U025**

Dagsetning: **9. desember 2016**

Staðsetning: **Vesturlandsvegur á móts við Lágafell**

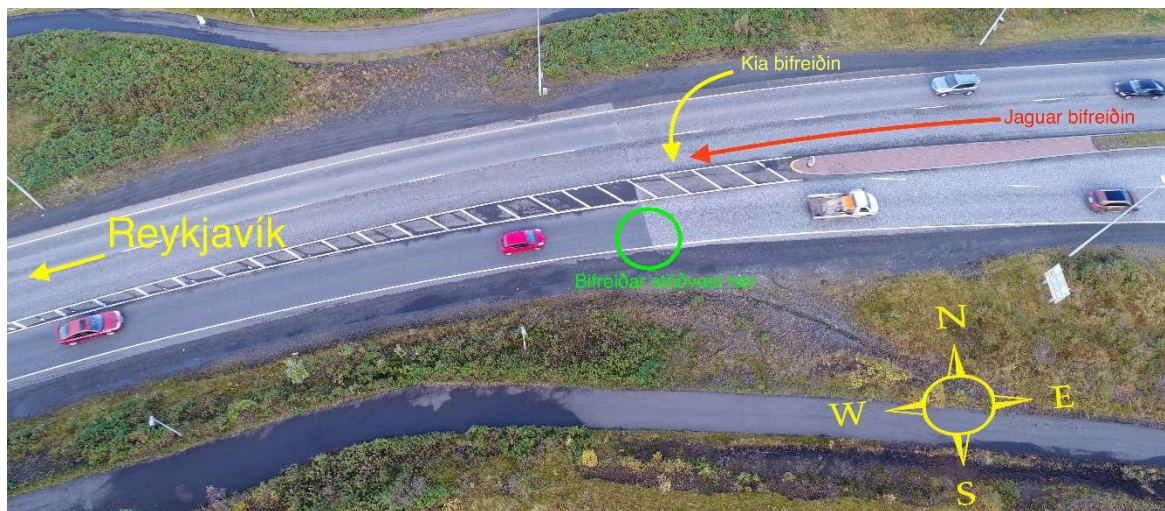
Mynd 1: Yfirlitsmynd af slysavettvangi. Sjá má bannsvæði á milli akstursátta þar sem slysið varð.

Á vettvangi eru þrjár akreinar, tvær fyrir umferð á leið til Reykjavíkur og ein fyrir umferð í gagnstæða átt. Skammt austan við árekstrarstað er umferðareyja og í framhaldi af henni er merkt bannsvæði með óbrotnum línunum þar sem ekki er gert ráð fyrir umferð ökutækja. Bannsvæðið nær um 75 metra út frá umferðareyjuni. Í framhaldi af bannsvæðinu er tvöföld óbrotin lína milli akstursátta.

Búið er að aðgreina akstursáttir að mestu á Vesturlandsvegi frá Ártúnsbrekku að Þingvallavegi. Einstaka vegkaflar á þessari leið eru þó ennþá með óaðgreindar akstursáttir þar á meðal vegkaflinn þar sem slysið átti sér stað. Rannsóknarnefnd samgönguslysa leggur til við veghaldara að aðgreina akstursáttir á Vesturlandsvegi á þessum stað.

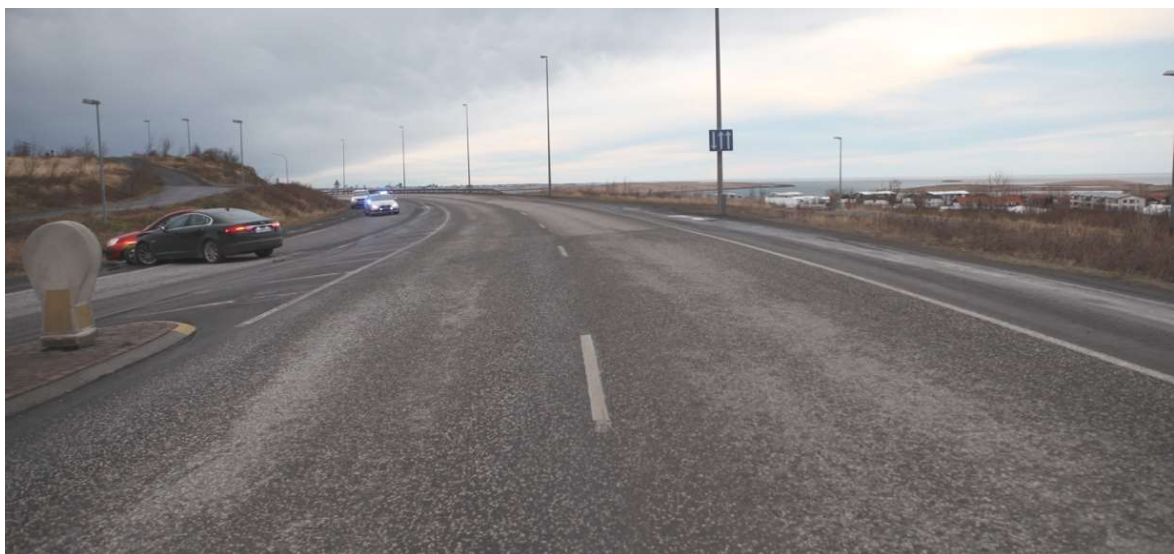
Mynd 2: Mynd frá lögreglu tekin á Vesturlandsvegi í átt að Reykjavík. Kia bifreiðin var staðsett á hægri vegöxl þegar henni var ekið af stað í vinstri beygju þvert yfir akgreinarnar.

- Ökumaður Kia bifreiðarinnar tók ólögmetta U-beygju beint frá hægri vegöxl yfir tvær akreinar í veg fyrir aðra bifreið.

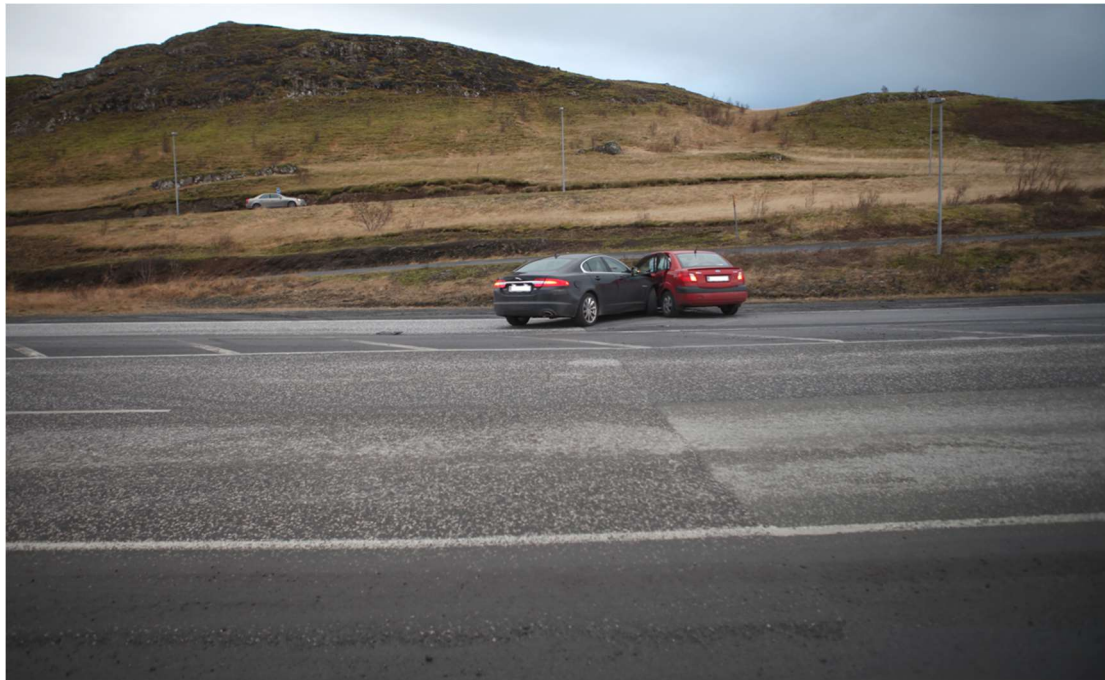
Mynd 3: Mynd frá lögreglu tekin frá vegöxlinni þar sem ökumaður Kia bifreiðarinnar hafði stöðvað fyrir áreksturinn. Myndin en tekin í átt að Lágafelli og sýnir hvar bifreiðarnar stöðvuðust eftir áreksturinn.
