## Skýrsla um banaslys í umferðinni

Mál nr.: **2017-161U014**

Staðsetning: **Sæbraut við Kirkjusand**

Atvik: **Hliðararékstur, reiðhjól**

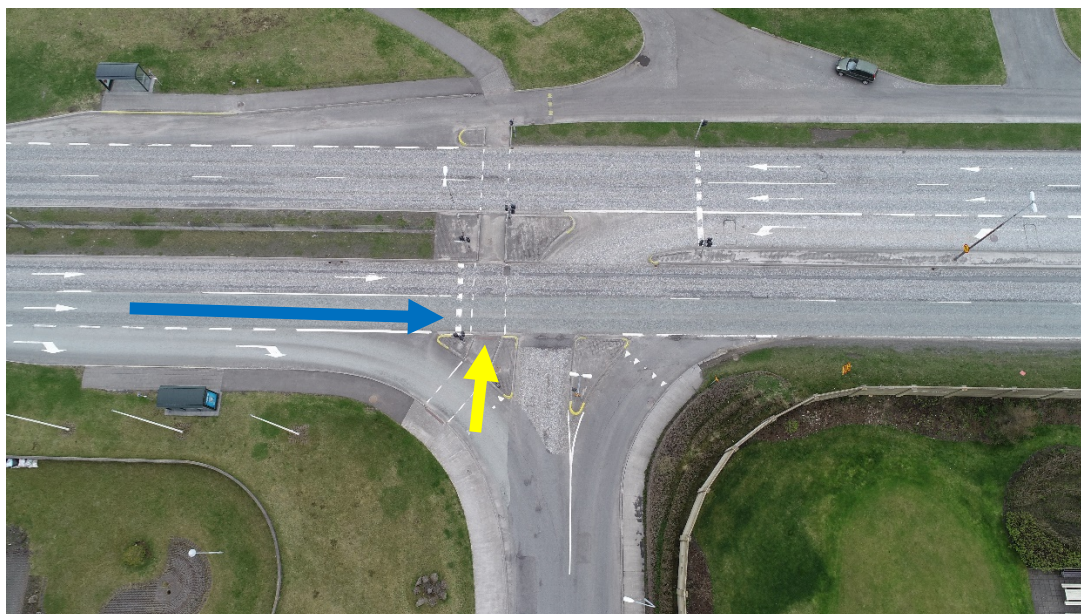
Maður hjólaði Kirkjusand að gatnamótunum við Sæbraut. Þegar hann kom að gatnamótunum hjólaði hann viðstöðulaust inn á Sæbraut gegn rauðu gönguljósi. Þar rakst hjólreiðamaðurinn utan í farþegahlið Ford bifreiðar sem var ekið Sæbraut í átt að Sundahöfn með Audi bifreið í eftirdragi. Síðan varð reiðhjólamaðurinn á milli bifreiðanna þannig að hann lenti fyrir Audi bifreiðinni.

**Mynd 1: Loftmynd af vettvangi. Blá ör gefur til kynna akstursátt Ford og Audi bifreiðanna. Gul ör gefur til kynna stefnu reiðhjólamannsins.**

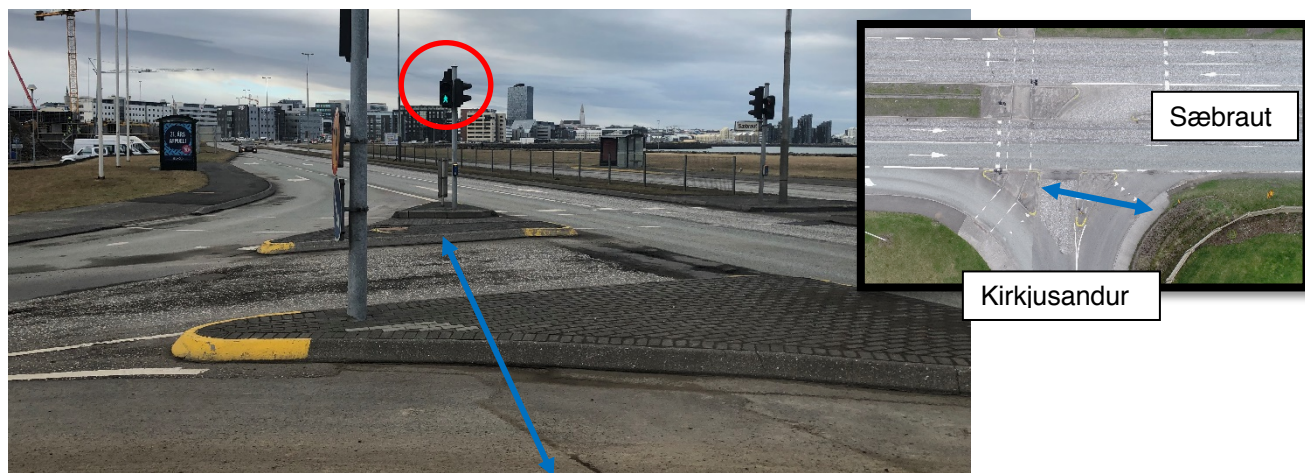
Ekkert gönguljós er til að þvera Sæbraut þegar komið er að Sæbraut austan megin við Kirkjusand. Ástæða fyrir þessu virðist vera sú að með því að beina gangandi umferð yfir á þessum stað þá er á sama tíma hægt að beina umferð ökutækja af Sæbraut til vesturs með akstursleið inn á Kirkjusand til suðurs. Það er gert með grænni ljósör (beygjuljósi til vinstri).

Gangandi vegfarendur sem ganga að Sæbraut austan megin við Kirkjusand verða því fyrst að þvera Kirkjusand til að komast að þeim stað þar sem hægt er að fara yfir Sæbraut með grænu gönguljósi.

Nefndin veitti því athygli að gangandi vegfarendur á þessum stað eiga ekki auðvelt með að komast yfir Kirkjusand. Grænt umferðarljós er til staðar fyrir þá sem hyggjast fara yfir Kirkjusand en kantar umferðareyja á þessari leið eru ekki teknir niður og ekki er afmörkuð gönguleið á umferðareyjum eins og á öðrum stöðum. Það er því erfitt er að fara þessa leið á reiðhjóli eða í hjólastól.

**Mynd 2:** Ljósmynd sem sýnir grænt gönguljós fyrir gangandi til að þvera Kirkjusand. Innfelda myndin sýnir yfirlitsmynd yfir gatnamótin og hvernig gangstétt endar snögglega hægra megin á Kirkjusandi við Sæbraut.

Við rannsókn RNSA á vettvangi komu í ljós ákveðin frávik á aðgengi fyrir gangandi vegfarendur um gatnamótin, sem nefndin telur rétt að benda veghaldara á.
