Skýrsla um banaslys í umferðinni

Mál nr.: **2017-160U013**

Staðsetning: **Árskógssandshöfn**

Atvik: **Bryggjuslys**

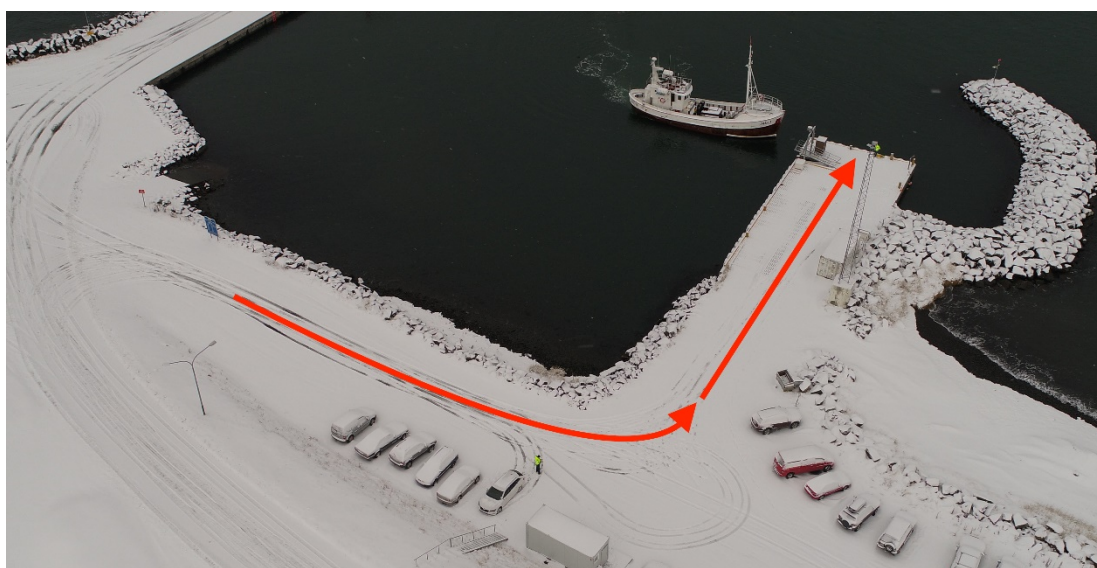
Bifreiðinni var ekið eftir bryggjunni út á enda þar sem hún fór yfir bryggjukantinn, endastakkst í sjóinn og lenti þar líklega að hluta til á toppnum. Bifreiðin réttist síðan við og flaut í stutta stund þannig að hana rak nokkuð frá bryggjunni áður en hún sökk í höfninni.

Vitni á staðnum lýstu því að bifreiðinni hefði verið ekið án áberandi hraðabreytinga beint út bryggjuna. Ekki hafi kviknað á hemlaljósunum áður en bifreiðin fór fram af bryggjunni. Hemlaför voru ekki greinanleg eftir bifreiðina.

Mynd 1: Ljósmynd tekin daginn eftir slysið. Rauðu örvarnar sýna akstursleið öikumanns á bryggjunni.

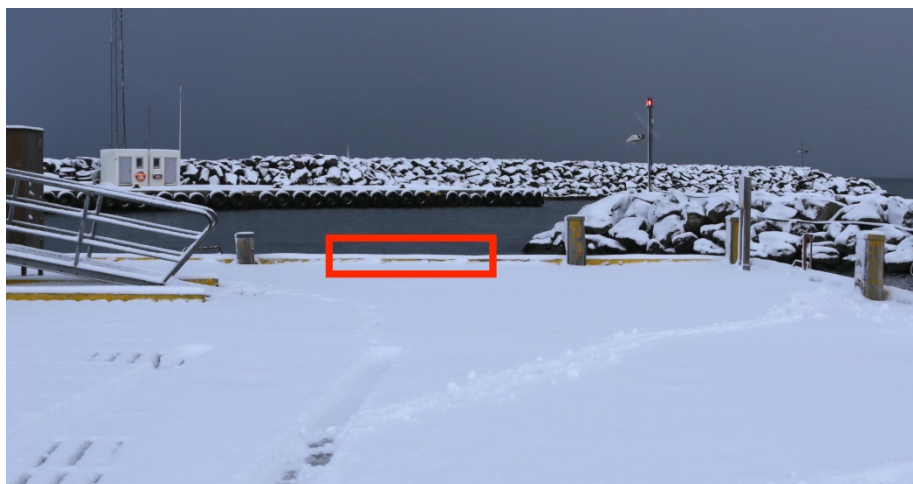
Mynd 2: Mynd sem sýnir staðinn þar sem bifreiðin fór yfir bryggjukantinn.

Bryggjukanturinn þar sem bifreiðin fór út af bryggjunni var um 15 cm hár. Kröfur í núgildandi reglugerð um hafnarmál nr. 326/2004 eru að hafnarkantur sé a.m.k. 20 cm hár. Þegar bryggjan var byggð voru ekki gerðar kröfur um hæð á bryggjuköntum.

Fjórir bryggjupollar voru á bryggjuendanum þar sem bifreiðin fór út af bryggjunni en bifreiðin komst með auðveldum hætti á milli tveggja þeirra. Eftir slysið sendi nefndin Dalvíkurbyggð bréf þar sem óskað var eftir að úrbætur yrðu gerðar á hafnarkantinum. Brugðist var við og settir upp steiptir pollar við bryggjusporðinn. Nýlega lét hafnarsjóður Dalvíkurbyggðar hækka bryggjukantinn upp í 22 cm og kanturinn í dag því umfram kröfur í reglugerð auk þess sem steiptir pollar verða áfram við bryggjusporðinn.

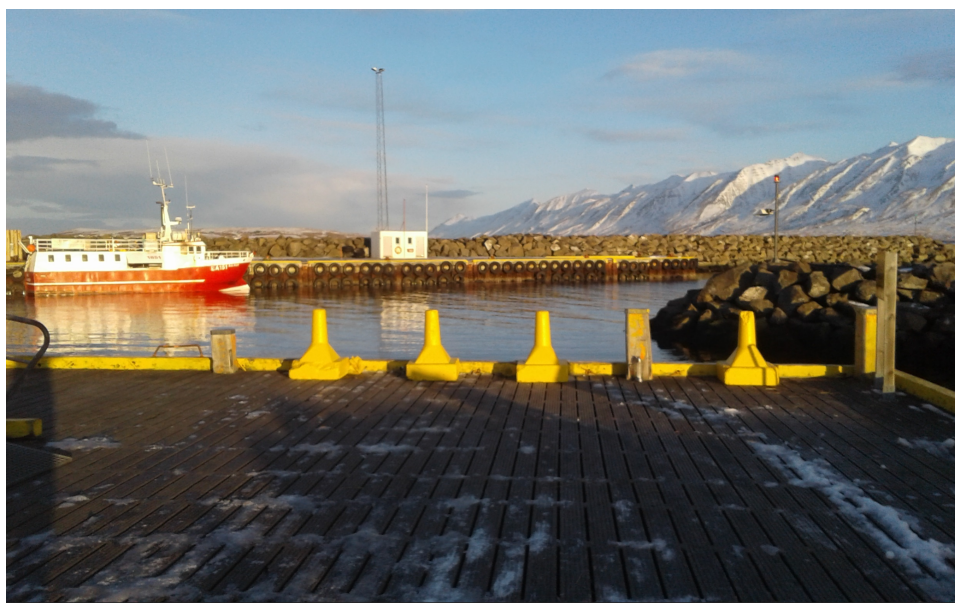
Mynd 3: Ljósmynd frá Dalvíkurbyggð sem sýnir ráðstafanir sem gerðar voru á bryggjuendanum eftir slysið.
