**Nr. 18-094 S 066 Grettir BA 39****Strandar á Breiðafirði**

Skipaskr.nr. 2404 IMO nr. 9211731  
Smíðaður: Kína, 2000, stál.  
Útgerð: Þörungaverksmiðjan H.F.  
Stærð: 396,95 bt.  
Mesta lengd: 38,89 m Skráð lengd: 36,32 m  
Breidd: 9,40 m Dýpt: 3,50 m  
Vél: Caterpillar, 738 kW, 2000.  
Fjöldi skipverja: 4

Lokaskýrsla afgreidd á fundi 30. ágúst 2019 af Geirþrúði Alfreðsdóttur, Inga Tryggvasyni, Hilmari Snorrasyni, Pálma K. Jónssyni og Hirti Emilssyni.

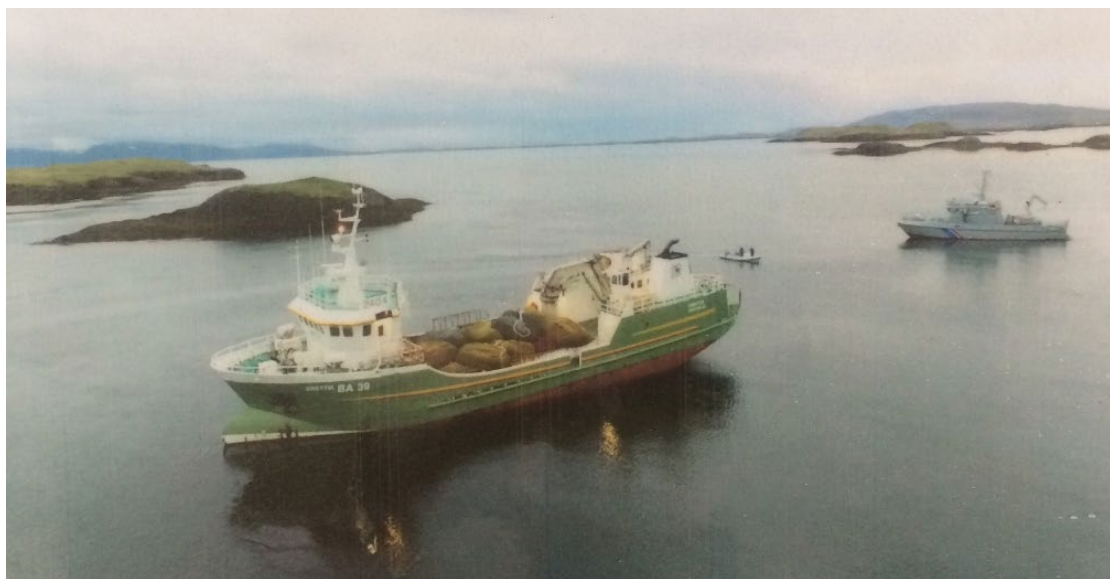
**Mynd 1 Grettir á strandstað ásamt björgunaraðilum. Skoreyjar efst til vinstri.**

Sjómælingaskipið Baldur kom á staðinn en Grettir losnaði af sjálfsdáðum af strandstað um fimm klst. síðar.

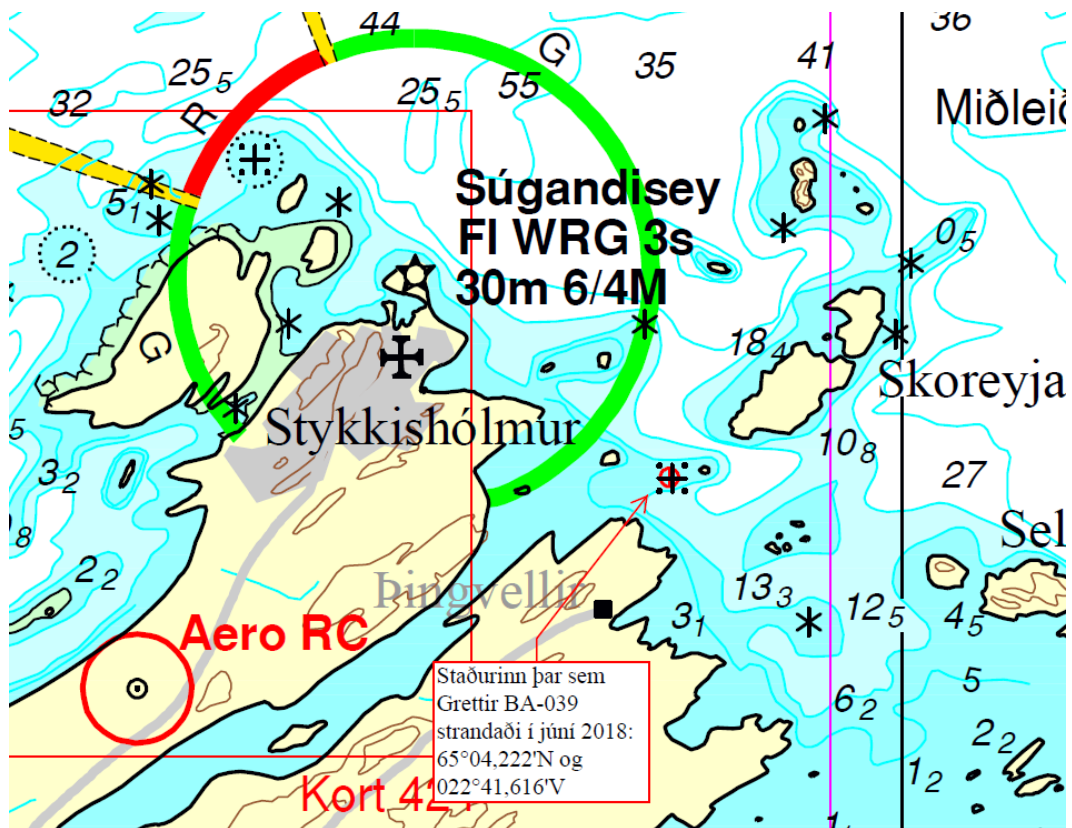
Skipstjórinn tilkynnti til Vakstöðvar siglinga (VSS) að skipið hefði strandað um kl. 21:50 SV af Skoreyjum nálægt Stykkishólmi á stað, 65°04.222N og 022°41.616V (sjá mynd 2) og að beðið væri eftir að það flæddi að.

Mynd 2 Rauða örin sýnir strandstað í sjókorti nr. 37

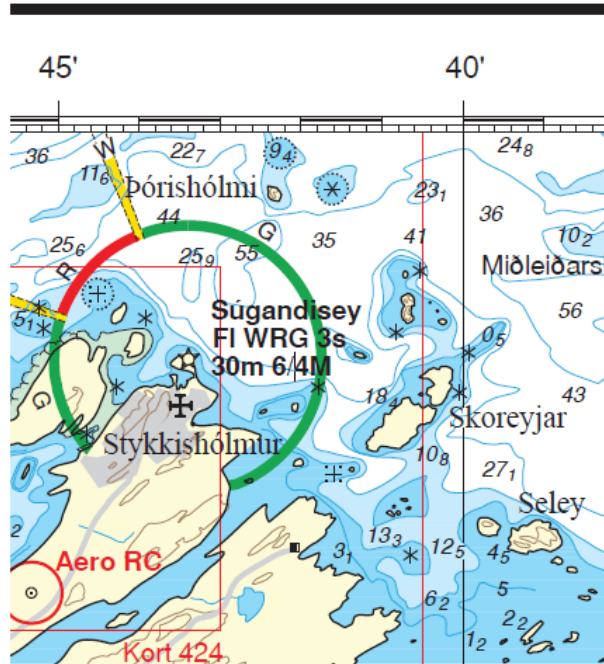
mikilvægar breytingar á stað u.þ.b.  $65^{\circ}04.7'N$ ,  $022^{\circ}41.8'W$  og  $65^{\circ}05.0'N$ ,  $022^{\circ}42.0'W$ . Mynd nr. 5 sýnir leiðréttinguna (miðann) sem átti að líma inn í kort nr. 37;

- að eftir leiðréttinguna á korti nr. 37 má glögglega sjá merkingu á óhreinu svæði þar sem skipið strandaði;
- að á mynd 6 sést útsetning á strandstað í IC-ENC sjókort IS400037 sem er viðurkennt rafrænt sjókort af Sjósmælinga- og siglingaöryggisdeild Landhelgisgæslu Íslands:

Mynd 5 Leiðrétting á sjókort nr. 37

- að sjókort nr. 37 Hjörsey - Stykkishólmur var til um borð en notast var við sjókort nr. 42 Breiðafjörður og nr. 44 Norðurflói (Breiðafjörður). Umrædd

leiðrétting (1/2018) hafði farið framhjá skipsstjórnendum. Fram kom að á þessu svæði þyrftu að vera markvissari tilkynningar á breytingum í sjókortum t.d. í formi beinna pósta til útgerða;

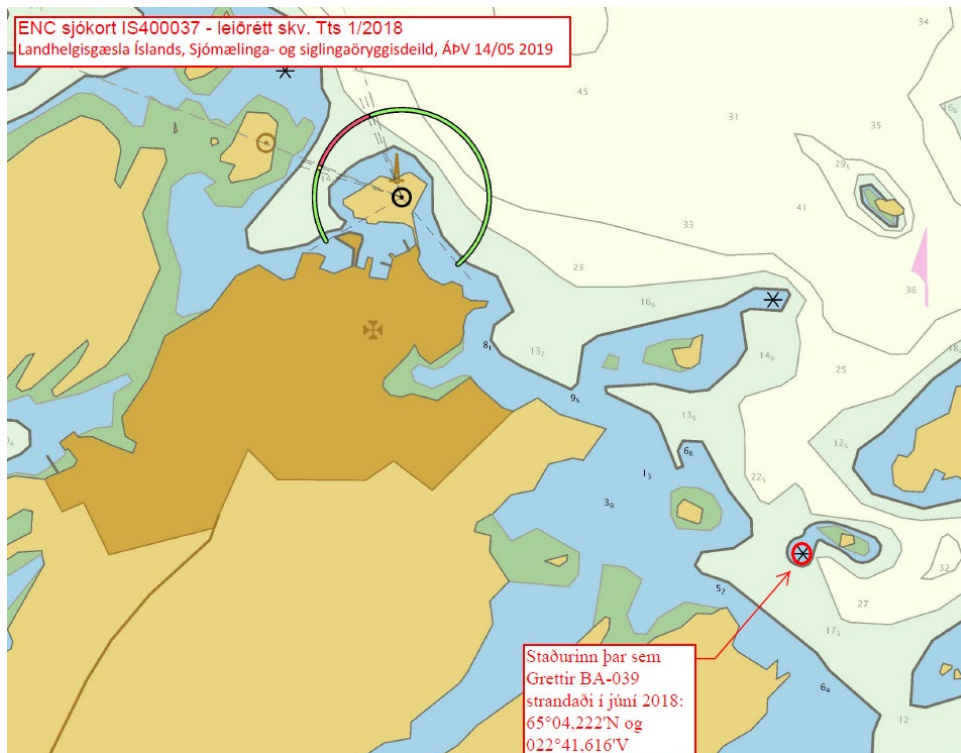
Mynd 6 Útlit úr viðurkenndu rafrænu sjókort og strandstaður

Orsök strandsins var að ekki voru notaðar réttar upplýsingar um örugga siglingu á þessu svæði þrátt fyrir að þær væru til.

Nefndin hefur áður í skýrslum sínum bent á mikilvægi þess að ávallt séu notuð viðurkennd og uppfærð sjókort.
