Nr. 18-188 S 129 Eldey / Hvidabjörnen**Ásigling í höfn****Eldey**

Atvikalýsing:

Þann 18. október 2018 var hvalaskoðunarskipið Eldey að fara úr höfn í Reykjavík. Veður: ASA 8-10 m/sek.

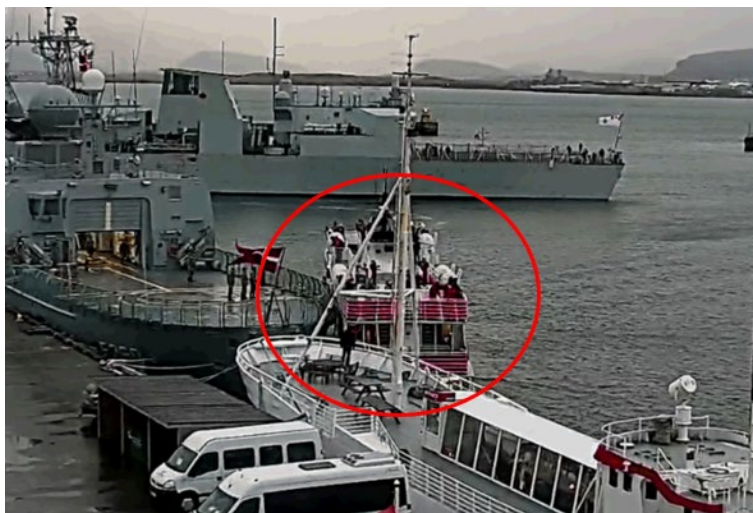
Eldey lá utan á öðru skipi við Ægisgarð en um kl. 09:00 var festum sleppt. Skömmu eftir að skipið var laust lenti það með bakborðssiðu utan í danska varðskipinu Hvidabjörnen sem lá við Ægisgarð (*sjá mynd 1*).

Mynd 1 Mynd úr öryggismyndavél sýnir atvikið

- að skömmu eftir að skipið fór frá Ægisgarði hafði skipstjórinn samband við hafnsögumann sem var að aðstoða annað skip sem var að koma inn í höfnina (*sjá mynd 1*). Skipstjórinn kvaðst hafa óskað eftir að fá að sigla framhjá en hafnarþjónustan hefði beðið hann um að bíða átekta. Hann hafði þá slegið af en þá hefði Eldey rekið undan vindi og lent utan í danska varðskipinu;
- að verið var að taka inn 135 m langt herskip sem leggja átti að bryggju við Miðbakkann. Verið var að snúa því skipi og bakka því að bryggjunni;
- að Eldey var með tveimur skiptiskrúfum, einu stýri og glussadrifinni bógskrúfu. Stjórnötökin fyrir þennan vélbúnað voru báðum megin í brúnni;
- að engar sérstakar reglur eru fyrir umferð hvalaskoðunarskipa innan hafnarinnar s.s. tilkynningar um brottför nema að þeim ber að hafa opið fyrir hlustun á VHF rás 12.

Nefndin telur að ekki hafi átt að sleppa landfestum meðan verið var að taka svo stórt skip inn í höfnina.

Nefndin hvetur stjórnendur farþega- og hvalaskoðunarskipa að kynna sér vel umferð innan hafnarinnar og taka tillit til hennar áður en farið er af stað eða við komur til að tryggja öryggi skipsins.

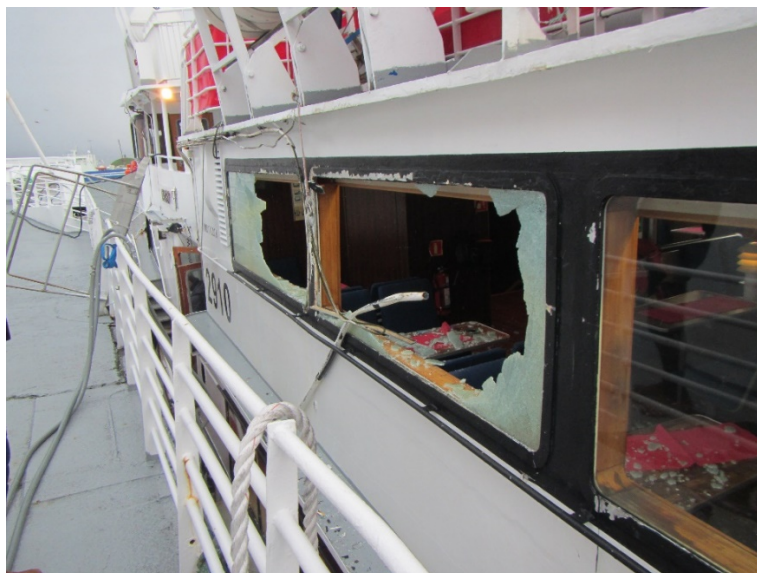
Skipinu var snúið aftur að legunni en skemmdir urðu á báðum skipunum. Talsverðar skemmdir urðu á Eldey þar sem tveir gluggar brotnuðu og pósturinn á milli þeirra gekk aðeins inn (*sjá mynd 2*). Rekkverk á skut Hvidabjörnen bognaði (*sjá mynd 3*).

Mynd 2 Skemmdirnar á Eldey

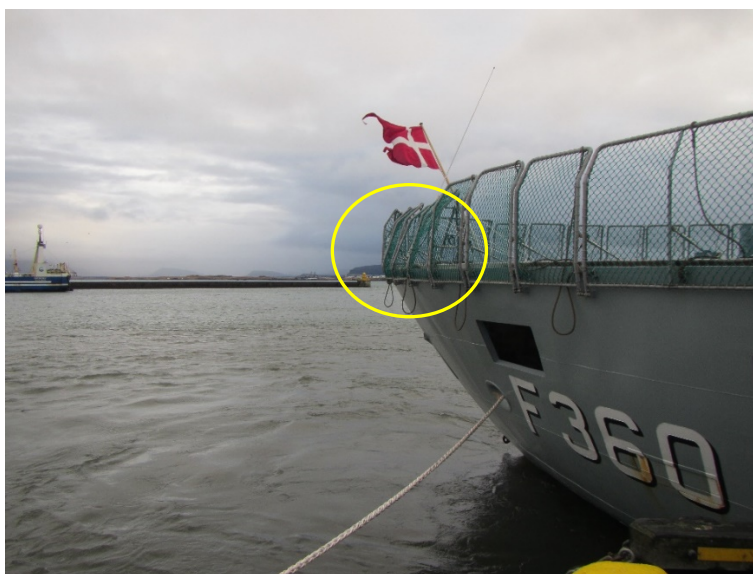
Mynd 3 Rekkverk skemmdist á skut Hvidabjörns
