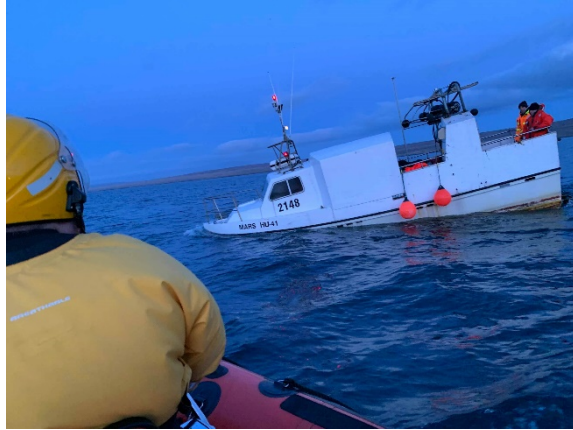
Um kl. 03:50 var björgunarbátur frá björgunarsveitinni Húnum kominn að Mars. Kl. 04:06 fór þyrila LHG TF-LIF í loftið. Á mynd 2 má sjá hvernig ástandið var á Mars þegar björgunarsveitin kom á staðinn.

Mynd 2 Mikill leki var að bátnum

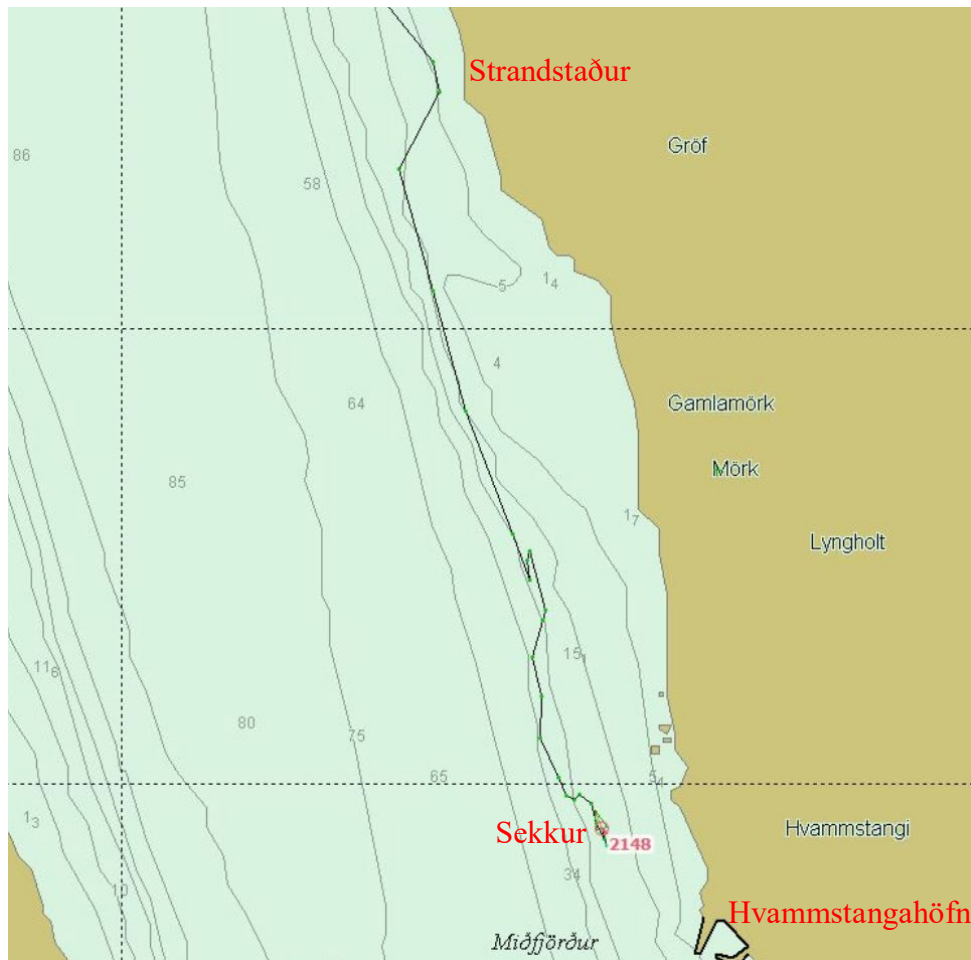
Mynd 3 Ferill eftir strandið og staðsetning Mars þegar hann sökk

Á mynd 3 er ferill bátsins eftir strandið þar til hann sökk um kl. 04:20 á stað 65°23,904N og 020°57.832V sem er rétt fyrir norðan höfnina á Hvammstanga.

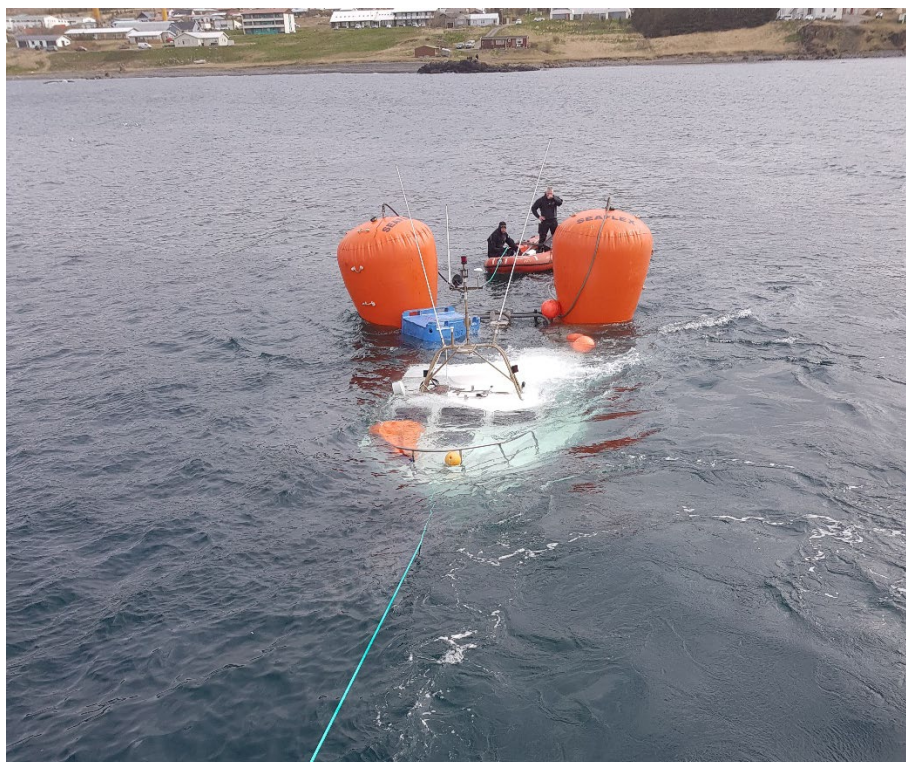
Bátnum var síðar lyft upp með belgjum og dreginn til hafnar þar sem hann var hífður á land. Þá komu í ljós skemmdir á stefni bátsins. Sjá myndir 4 og 5.

Mynd 4 Mars tekinn upp á yfirborðið

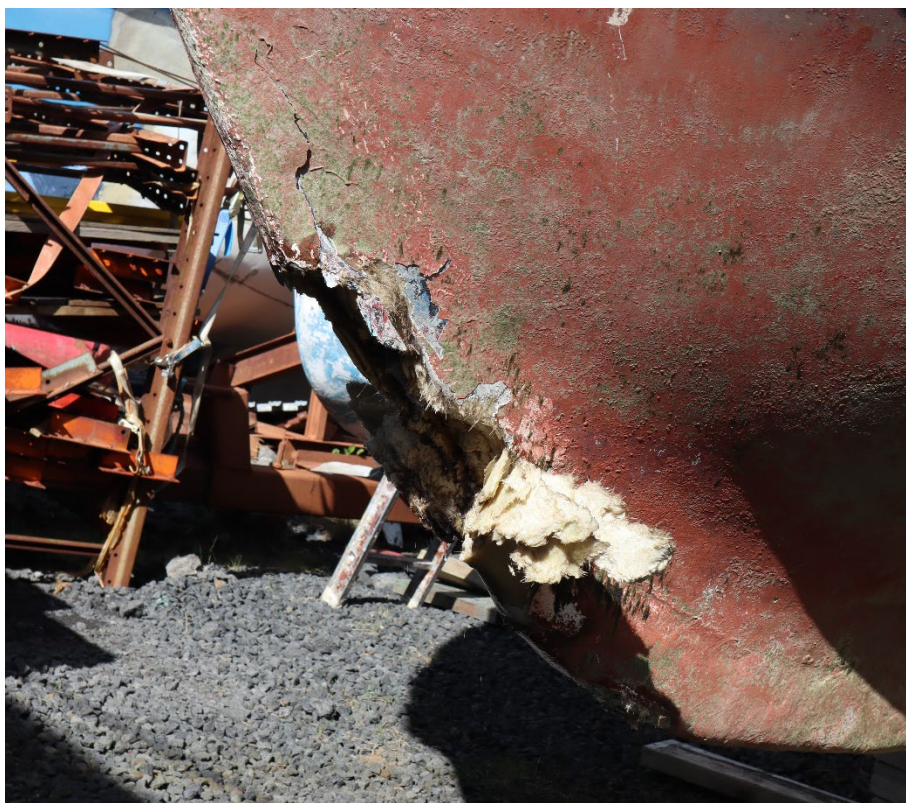
Mynd 5 Skemmdirnar á stefninu

Orsök strandsins var að stjórnandi sofnaði.

Nefndin beinir því til skipstjórnarmanna að fara eftir lögum um mönnun og útivist. Þá hvetur nefndin stjórnendur til að nota allan þann viðvörunarbúnað sem getur komið í veg fyrir atvik sem þetta.
