LOKAÐ MEÐ BÓKUN

Málnr.: **19-114F030**

Dags: **25. júlí 2019**

Lýsing: **Hlekkvist á í landingu**

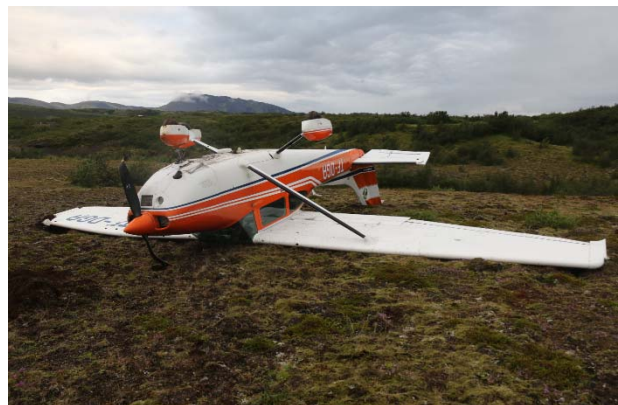
Að sögn flugmannsins var hemlun flugvélarinnar í landingunni ekki eins og hann hafði búist við. Flugvélin rann út af enda flugbrautarinnar. Nefhjól hennar grófst niður í jarðveginn og að lokum hafnaði flugvélin á hvolfi. Flugmaðurinn lokaði fyrir eldsneytið eftir að flugvélin hafnaði á hvolfi. Flugmannssætið var útbúið þriggja punkta öryggisbelti og taldi flugmaðurinn það hafa komið í veg fyrir að hann slasaðist. Slökkti flugmaðurinn á aðalrofa rafmagns eftir að tvö vitni að flugslysinu komu að til þess að aðstoða hann við að komast út úr flugvélinni, en þá hékk flugmaðurinn ennþá á hvolfi í beltinu.

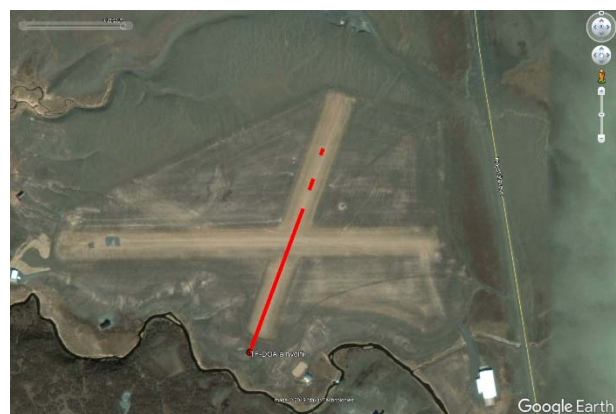
Flugbrautin liggur í um 320 feta hæð yfir sjávarmáli. Rannsóknin leiddi í ljós að flugbrautin hafði nýlega verið lengd í 450 metra. Skoðun á ummerkjum á vettvangi leiddi í ljós að þar sem flugvélin snerti fyrst voru um 303 metrar eftir af flugbrautinni. Flugvélin skoppaði, og þar sem hún lenti næst voru um 254 metrar eftir af flugbrautinni. Þegar flugvélin lenti

í þriðja skiptið, sem var lokalendingin, voru 204 metrar til aflögu af flugbrautinni. Flugvélin rann 236 metra í lokalendingunni og hafnaði á hvolfi utan flugbrautarinnar á litlum hraða.

Miðað við lokalendinguna, þá dugði flugbrautin ekki fyrir landinguna (204 metrar). Athyglisvert þótti að flugvélin rann 236 metra í lokalendingunni og hafnaði á hvolfi eftir að nefhjólíð grófst niður í jarðveginn, þrátt fyrir að útreikningar bentu til þess að flugvélin þyrfti aðeins 231 metra langa flugbraut í landingunni. Er þetta sérstaklega athyglisvert í ljósi þess að allnokkra hreyfiorku þarf til þess að flugvélin steypist fram yfir sig í lok landingarinnar og hafni á hvolfi.
