**Nr. 19-007 S 006 Lubba VE 27 skemmtibátur****Leki kom að bátnum**

Skipaskr.nr. 5665  
 Útgerð: Ufsaberg ehf.  
 Smiðaður: Danmörk  
 Stærð: 5,57 brl. 6,20 bt.  
 Mesta lengd: 8,96 m Skráð lengd: 8,86 m  
 Breidd: 2,55 m Dýpt: 1,30 m  
 Vél: Ford, 130 kw,  
 Fjöldi skipverja: 4

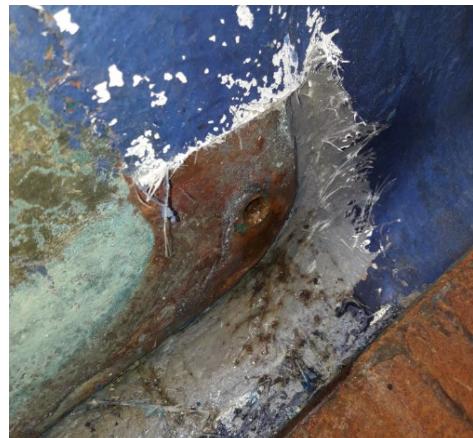
- að lekinn á bol bátsins var með koparplötu fyrir frárennslisúttaki sem upphaflega var frá salerni sem búið var að fjarlægja úr honum;
- að koparplatan var um 40x40 cm að stærð og boltuð í trefjaplastið með gegnumgangandi 12 mm boltum. Plasttrefjað var yfir boltahausana;
- að við skoðun kom í ljós að einn boltann vantaði í koparplötuna og sjórinn komst þar inn í bátinn óhindrað.

Orsök lekans er að plata yfir úttaki var ekki þétt vegna tæringar á einum boltanum sem festi hana.
