## Lokaskýrsla um flugslys

Mál nr.: **16-052F012**

Dagsetning: **22. maí 2016**

Atvik: **Brotlenti í fjallendi**

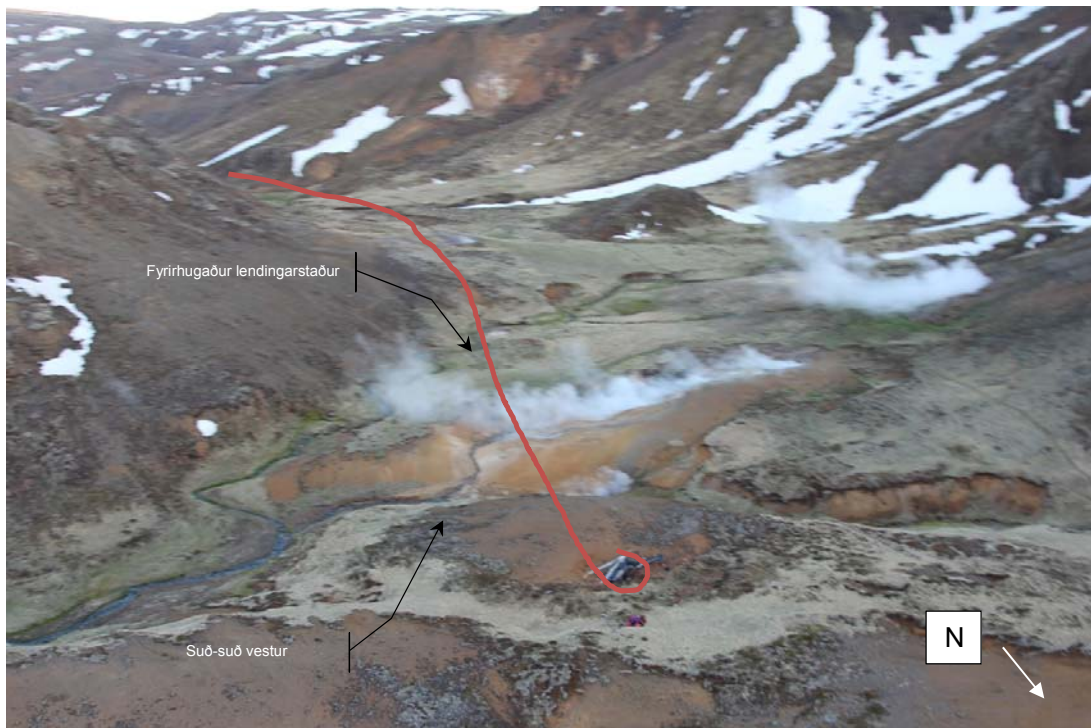
Mynd 1, Mynd af slysstað sýnir feril, fyrirhugaðan landingarstað og líklega stefnu

Í snúningnum hafði flugmaðurinn ekki fulla stjórn á stélþyrli þyrilunnar og snérist hún um einn og hálfan hring. Við það að snúast missti þyrilan hæð og skall í jörðina. Við brotlendinguna kviknaði eldur í öðrum hreyflinum.

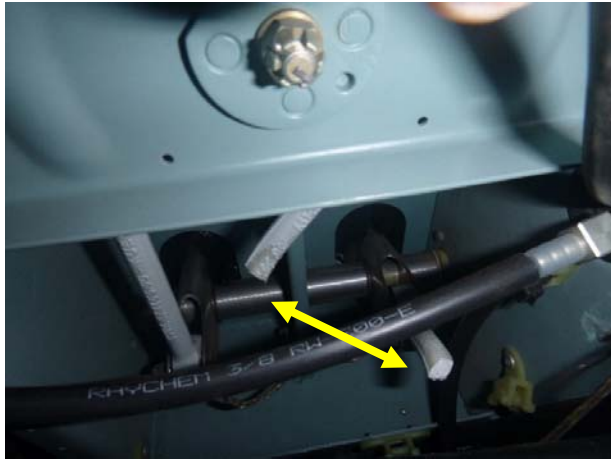
Við skoðun á flakinu mátti meðal annars sjá að fótstig fyrir hliðarstýri

störfuðu eðlilega hjá flugmanni (hægra megin) en virkuðu ekki hjá farþega sem sat í vinstra sæti, þar sem armur hægra fótstigs, undir gólfi, var brotinn. Við nánari skoðun kom í ljós að það var vegna yfirálags á fótstigið, líklega vegna þess að stigið hafi verið á það af miklu afli við brotlendinguna.

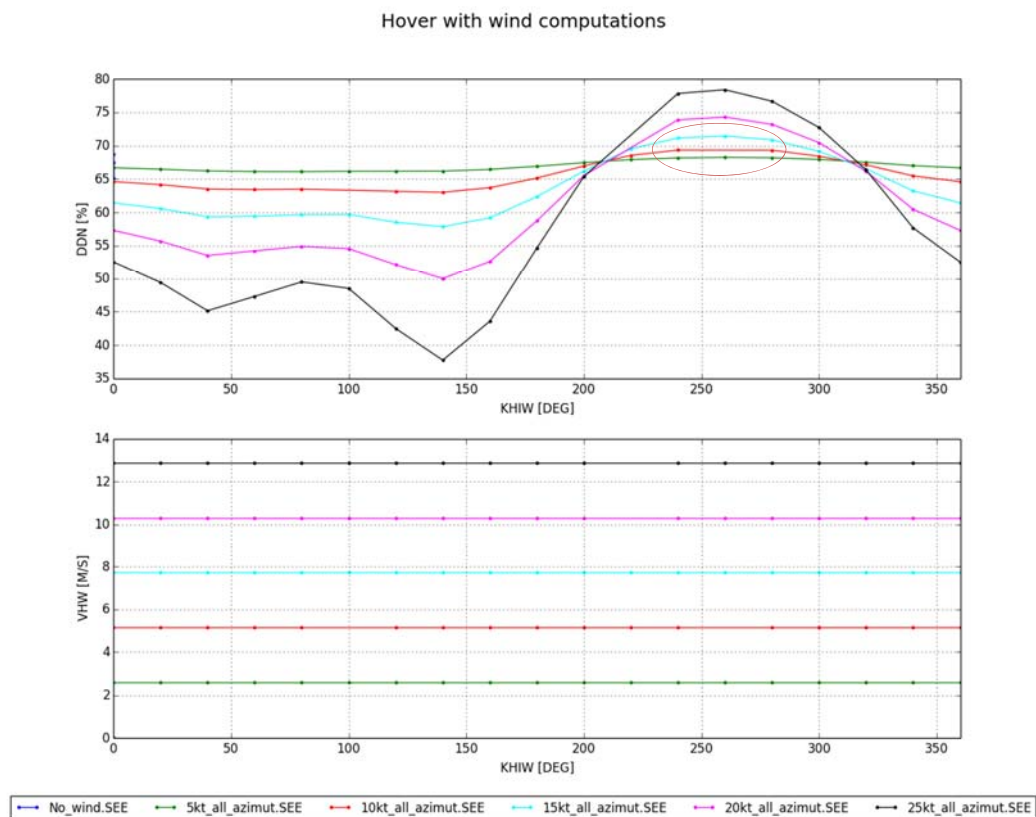
Á línuritinu hér að neðan má sjá hlutfallslegt afl sem þarf að beita á fótstig þyrlunnar til þess að hafa stjórn á stéli hennar við mismunandi vindstyrk.

Samkvæmt upplýsingum frá framleiðanda þarf um 67,5% afl á hægri hliðarstýri til þess að halda þyrlunni stöðugri (Y ás ritsins). Á (DEG) ás ritsins (X ás) ritsins má sjá að beita þurfi um 73% afli á hægri hliðarstýri ef stefna þyrlunnar er um 230°- 280° miðað við vindstefnu.

Við rannsóknina kom meðal annars fram að í samanburði við þær þyrlur sem flugmaðurinn var vanur að fljúga og við þær aðstæður sem þyrlan var í, þurfti flugmaðurinn að beita meira afli á fótstig hennar til þess að viðhalda fullri stjórn á stéli þyrlunnar.

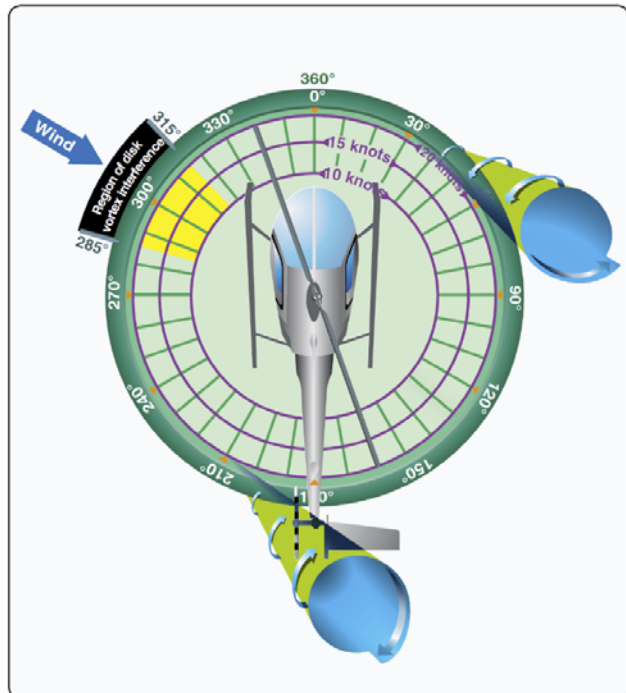
Þegar þyrlu er flogið á hárrí afsetningu, á litlum hraða og nálægt jörðu getur vindur haft áhrif á stélþyril hennar, t.d. þegar verið er að setja hana í stöðu fyrir landingarstað. Þegar vind ber að þyrlu líkt og í tilfelli HB-ZOO þ.e. um það bil 45°- 75° frá nefstefnu hennar, og þyrlan nálægt jörðu, er mögulegt að það hafi áhrif á afkastagetustélþyrils hennar<sup>2</sup>. Við slíkar aðstæður geta myndast hvirflar frá blaðaendum aðalþyrils sem berast að stélþyrli og trufla virkni hans þar sem loftflæði verður óstöðugt (sjá mynd hér að neðan). Þá getur niðurstreymi frá þyrlunni sjálfri einnig haft áhrif á afkastagetu.

Í tilfelli HB-ZOO var þyrlan á hárrí afsetningu, á litlum hraða, nálægt jörðu og með vind<sup>3</sup> um 45°-75° frá hægri miðað við nefstefnu hennar.

Á myndinni hér til hliðar má sjá ofangreind vindáhrif á þyrlu þar sem aðalþyrill snýst rangsælis og þá með stélþyril vinstramegin á stéli.

Á HB-ZOO snýst aðalþyrill réttisælis og stélþyrill er hægra megin og má ætla að vindur hafi komið um 45°-75° frá hægri miðað við nefstefnu.

RNSA telur líklegt að flugmaðurinn hafi ekki verið nægilega ákveðinn við stjórn þyrlunnar ásamt því að vanmeta veðurskilyrði við fjallendið með þeim afleiðingum að hann hafði ekki fulla stjórn á stéli hennar.

Þar sem þyrlan var nálægt jörðu reyndist ekki unnt að ná fullri stjórn á stéli hennar þegar hún byrjaði að snúast með þeim afleiðingum að þyrlan skall í jörðina. RNSA útilokar ekki að áhrif vinds á stélþyrl þyrlunnar hafi verið meðverkandi þáttur í slysinu.

RNSA hvetur flugmenn að gæta sérstaklega að sér þegar flogið er mismunandi tegundum loftfara

RNSA minnir flugmenn á mikilvægi þess að framkvæma ávallt þyngdarútreikninga og afla sér veðurupplýsinga fyrir hvert flug

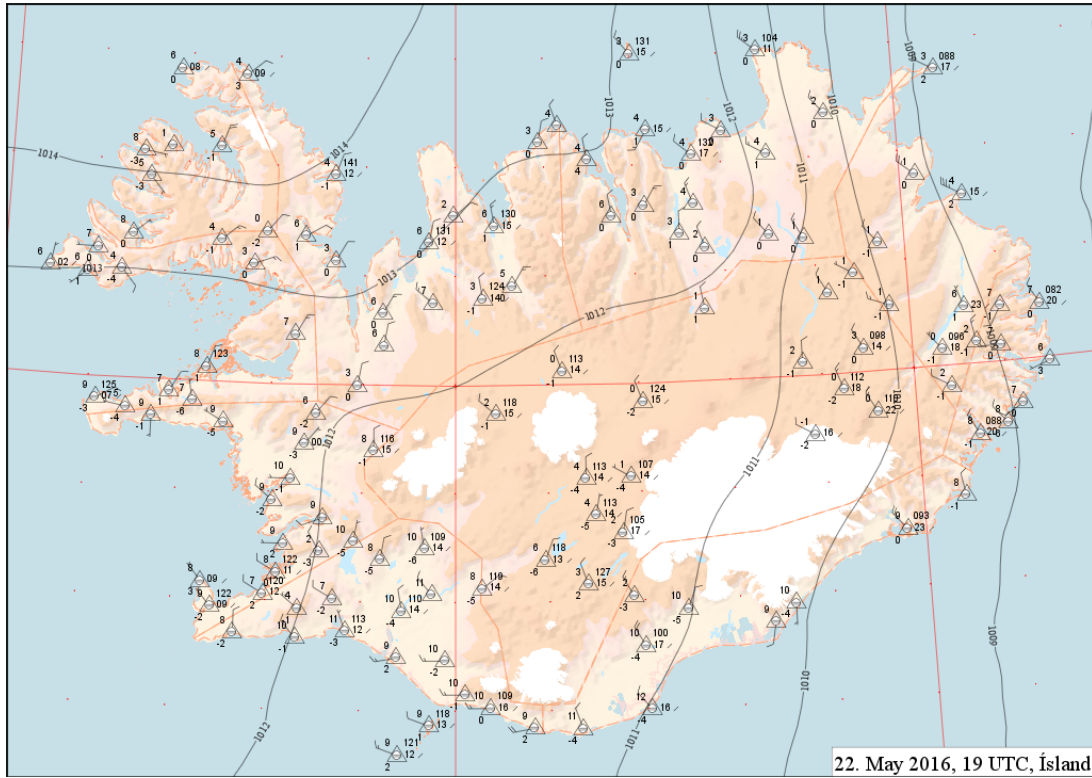
22. May 2016, 19 UTC, Ísland

Samkvæmt veðurupplýsingum frá Veðurstofu Íslands mældist um 13 hnúta vindur á Skarðsmýrarfjalli (um 5 km. frá slysstað) með hviðum í 16-18 hnúta. Þar sem svæðið er í fjalllendi má ætla að vindstyrkur hafi verið breytilegur.
