### Lokaskýrsla um alvarlegt flugatvik

Mál nr.: **18-034F008**

Dagsetning: **10. mars 2018**

Atvik: **Rann út af akbraut við rýmingu flugbrautar**

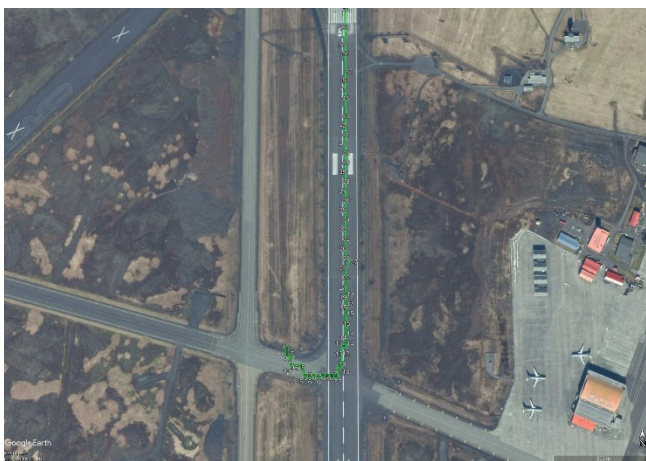
Mynd 2, ferill flugvélarinnar eftir flugbraut 19 og inn á akbraut S2, þar til hún stöðvaðist – örin sýnir stefnu landingar

reverse). Við það snérist flugvélin og hafnaði með nefhjól utan akbrautarinnar, hægra megin við akbraut S2 (sjá mynd af ferli flugvélarinnar). Ekki urðu slys á fólki og flugvélin skemmdist ekki.

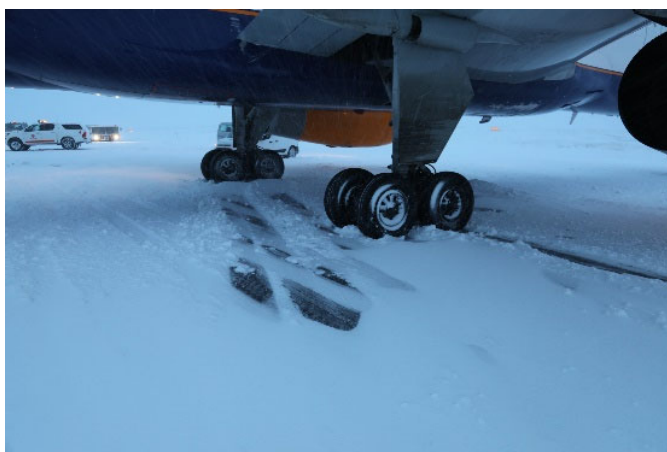
Til þess að forðast að flugvélin færi útaf akbrautinni gaf flugmaðurinn vinstri hreyflinum afl en það dugði ekki til og ákvað hann þá að beita knývendi á hægri hreyfli (thrust reverse) svo flugvélin rynni ekki útaf.

Mynd 3, för eftir hliðarskrið flugvélarinnar

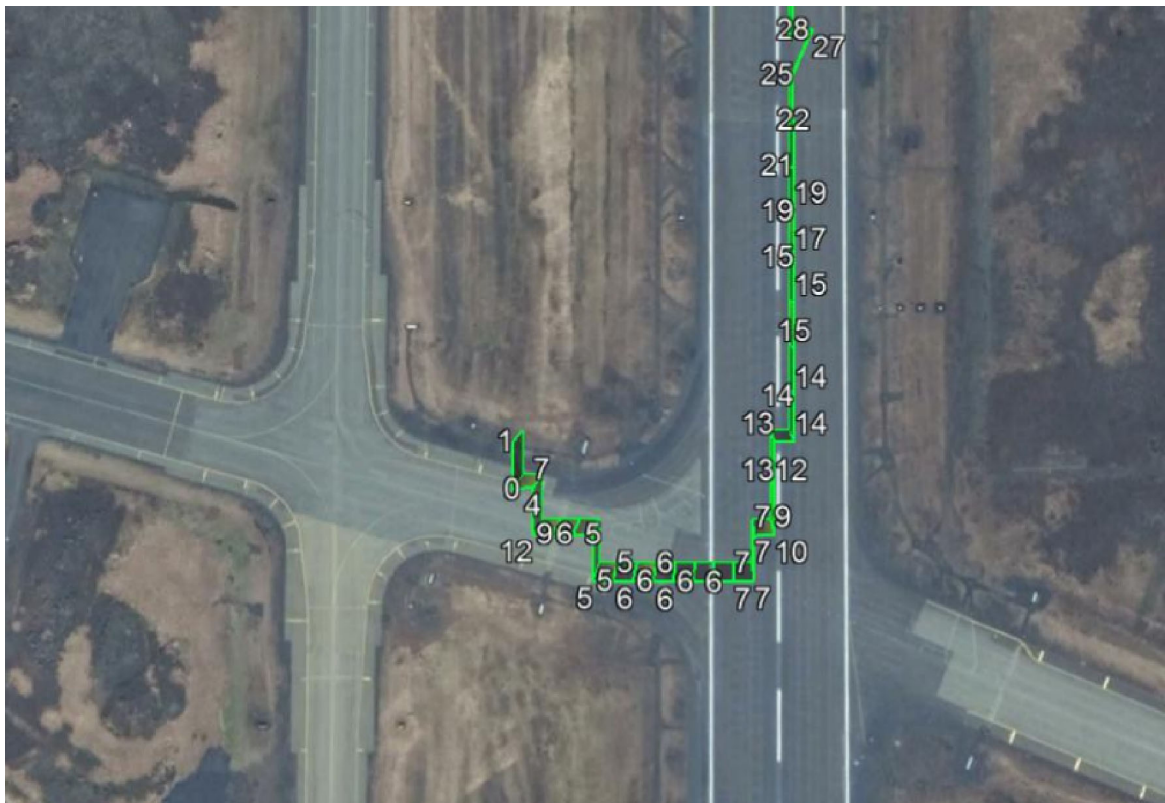
Upplýsingar úr flugrita TF-FIV gáfu til kynna að hraði flugvélarinnar hafi verið um 12-13 hnútar við upphaf beygjunnar inn á S2 en um 6-10 hnútar í beygjunni sjálfri. Þá má einnig sjá á gögnunum að flugvélinni var beygt heldur seint, líklega vegna þess hve seint flugáhöfnin sá hvar akbrautin var.

Mynd 4, Hraði og ferill flugvélar eftir landingu

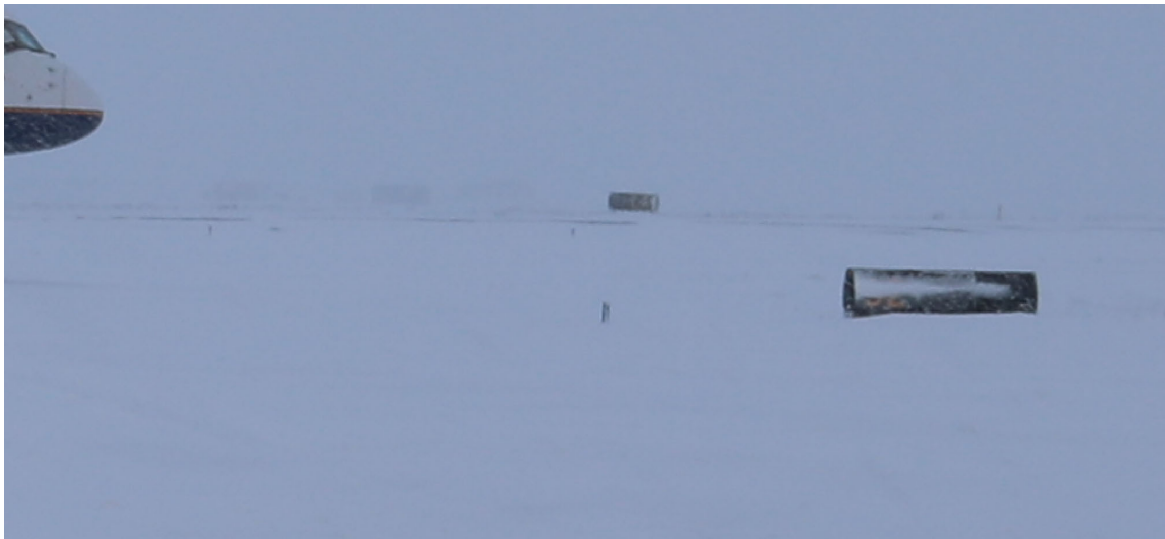
Við vettvangsrannsókn mátti sjá að leiðbeiningarskilti fyrir akbraut S2 var hulið snjó og þar sem ekki var búið að hreinsa snjó af akbrautinni var erfitt að sjá hvar hún lægi og hvar ætti að rýma flugbrautina.

Mynd 5, leiðbeiningarskilti fyrir S2 hulið snjó. Myndin er tekin um 1 1/2 klst. eftir atvikið.

Það er mat RNSA að erfitt hafi verið fyrir flugmennina að sjá akbraut S2 vegna þess að lýsingu var ábótavant, ljósaskilti voru að einhverju leyti hulin snjó og að ekki var búið að hreinsa snjó af akbrautinni.

RNSA telur að lýsingu akbrauta hafi verið ábótavant ásamt snjóhreinsun þeirra og ljósaskilta. Lýsing akbrautar á S2 hefur nú verið bætt.

Að gefin sé út tilkynning til flugmanna (NOTAM) ef lýsing á flugbrautum eða akbrautum er ábótavant

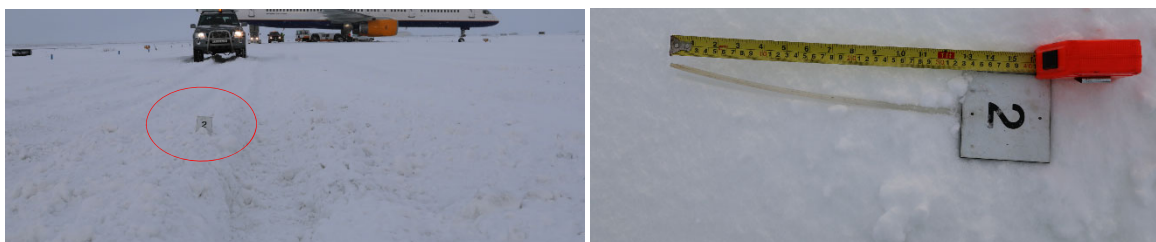
Á myndunum hér fyrir neðan má sjá að snjódýpt á akbraut S2 mældist um 34 cm þar sem ekið var útaf.

Að við stjórnun flugumferðar á jörðu niðri sé loftförum ekki beint inn á athafnasvæði flugvallarins nema fullnægjandi snjóhreinsum hafi farið fram

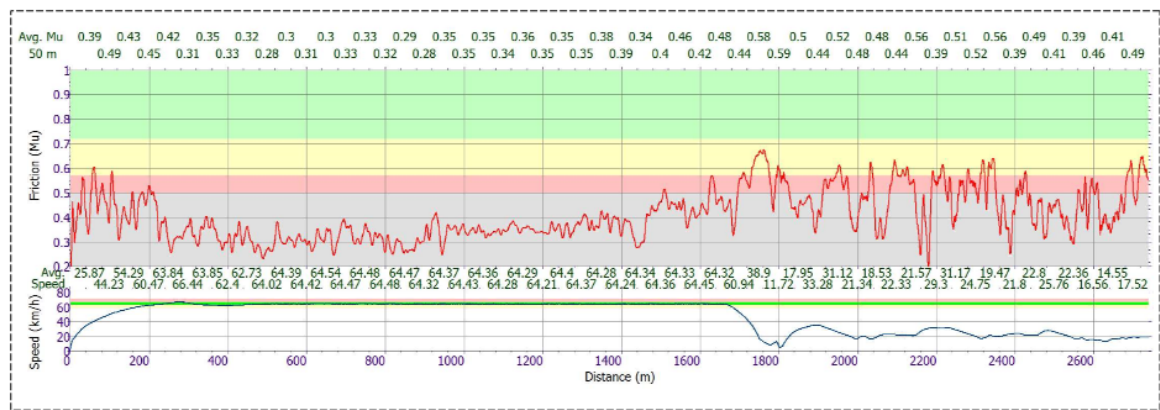
Samkvæmt niðurstöðu mælinga á hemlunarskilyrðum á braut 19 mátti sjá að kl. 06:07, sem var nýjasta mæling fyrir lendingu, voru hemlunarskilyrði 35-41-47, sem eru miðlungs eða góð (sjá töflu í Viðauka 1). Ef lítið er nánar á mælinguna má sjá að á stundum mælast þau á bilinu 20-30. Á mælingunni má einnig sjá að niðurstöður mælinga sveiflast meira á síðari hluta flugbrautarinnar en það er um leið og hraði bifreiðarinnar sem mælir hemlunarskilyrði lækkar, líklega vegna þess að fyrir voru snjóruðningstæki. Samkvæmt upplýsingum frá snjóhreinsunarteymi hefur það ekki áhrif á meðalgildi mælinga.
