### Lokaskýrsla um flugslys

Mál nr.: **19-142F041**

Staðsetning: **Skálafellsöxl**

Atvik: **Brotlenti eftir snertilendingu á fjallstoppi**

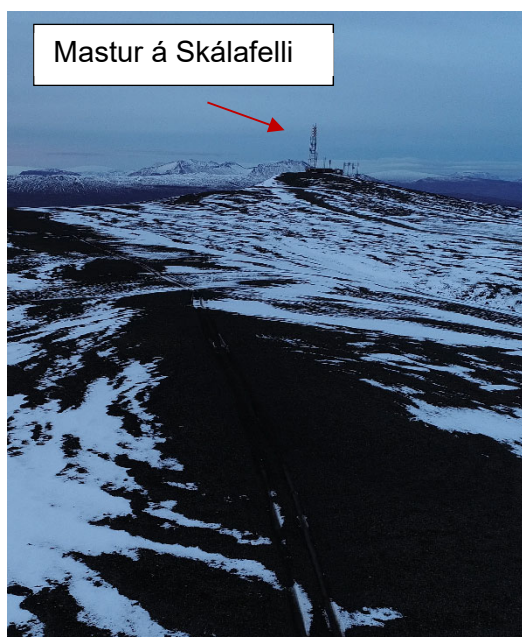
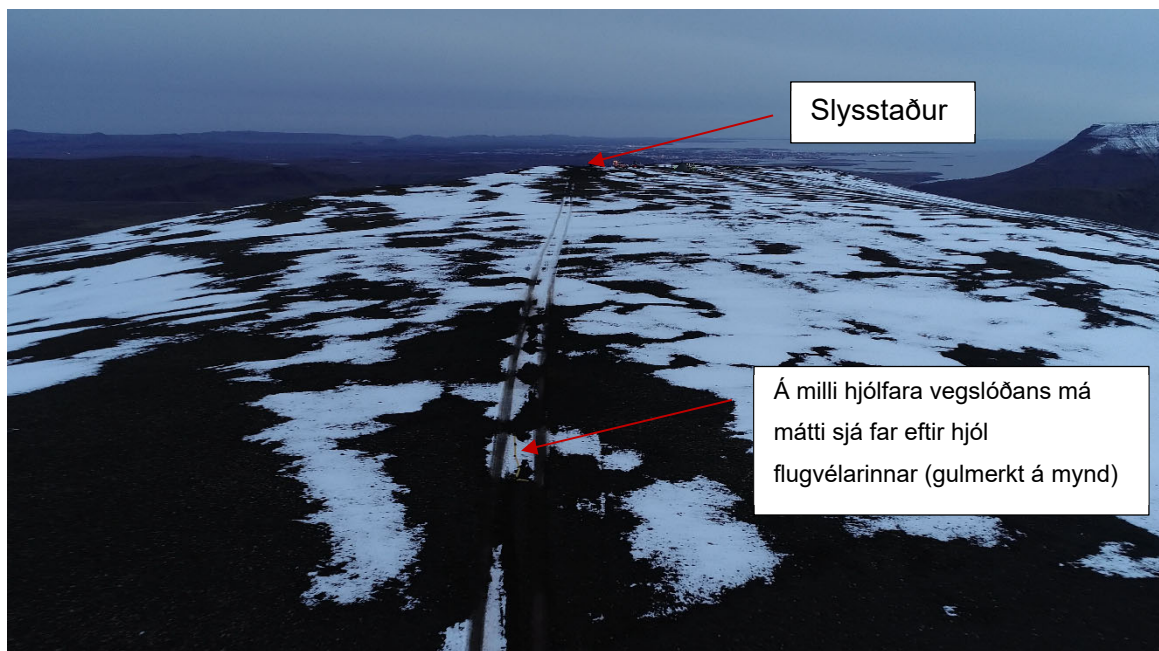
Flugmaðurinn ætlaði að fljúga lágt yfir svæðið og kanna möguleika til landingar. Hann flaug eftir vegslóðanum sem var snævipakinn á köflum og lét hjól flugvélarinnar snerta hann aðeins.

Flugmaðurinn mat veðuraðstæður þannig að vindstyrkur hafi verið mjög lítill að austan, þ.e. lítilsháttar meðvindur.

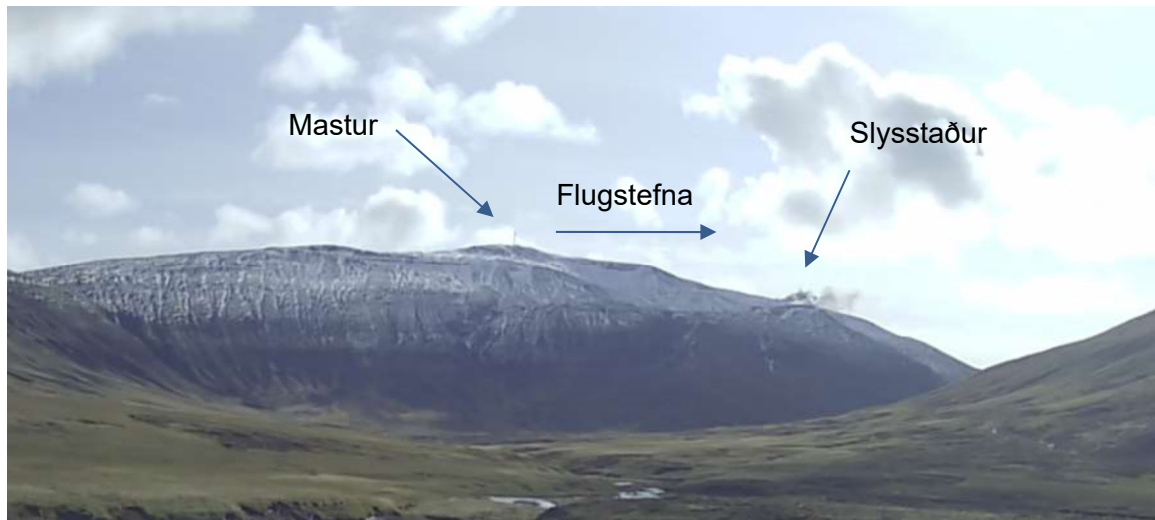
Myndbandsupptöku var að finna af Skálafelli þann dag sem slysið varð og var upptökuvélin staðsett norðan við Skálafell. Á upptökunni mátti meðal annars sjá hvar reykur frá flugvélarflakinu barst yfir Skálafellsöxl eftir að flugvélin brotlenti og skreið reykurinn niður með fjallinu (hægra megin við flugstefnu). Fyrstu ummerki um reyk mátti sjá á upptökunni kl. 14:56<sup>2</sup>.

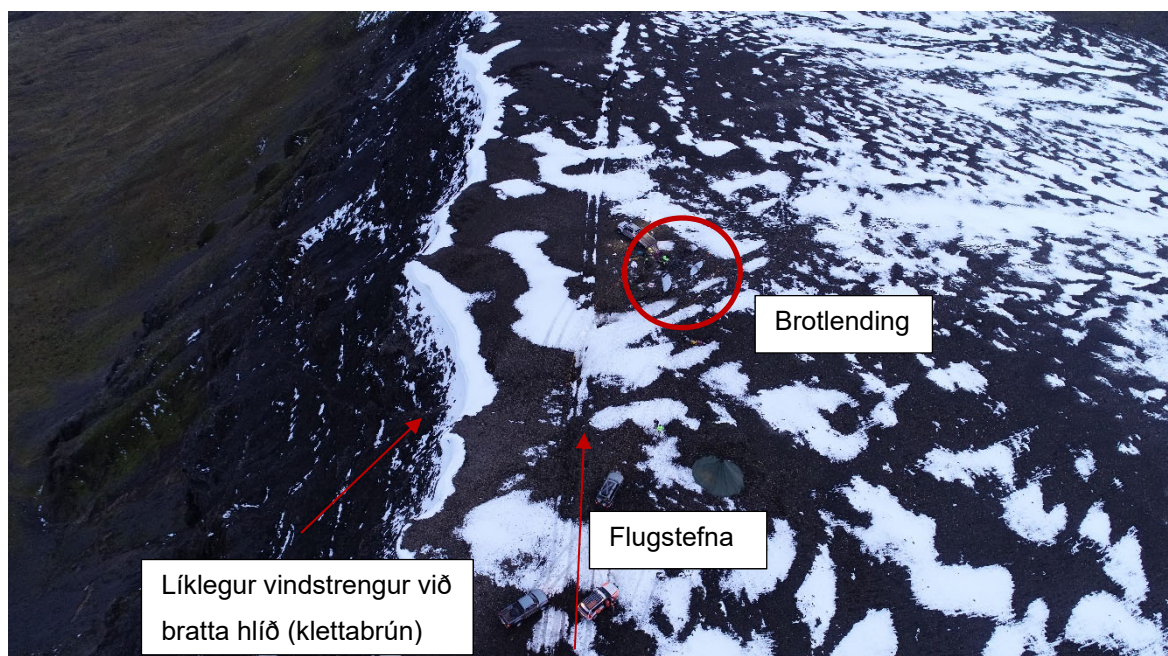
Á myndinni hér að neðan má sjá brattar hlíðar vinstra megin við flugstefnu ásamt slysstaðnum.

Það er mat RNSA að þegar flugvélinni var flogið eftir Skálafellsöxl hafi sterkur vindstrengur lyft vinstri væng flugvélarinnar skyndilega um það leyti þegar flugvélin nálgast klettabrún fjallsins vinstra megin við flugstefnuna. Við það hafi flugmaðurinn misst stjórn á flugvélinni, með þeim afleiðingum að hún skall í jörðina. Meðverkandi þáttur er að flogið var hægt og nærri klettabrún.

RNSA beinir því til Samgöngustofu að beita sér í forvörnum og fræðslu er varðar flug við fjöll eða í fjalllendi.

RNSA vill beina því til flugmanna að gæta varúðar ef flogið er nálægt fjöllum eða fjallsbrúnum og ígrunda vel veðurastæður á flugleiðum sínum.
