### Lokaskýrsla um flugslys

Mál nr.: **19-092F024**

Dagsetning: **13. júní 2019**

Atvik: **Brotlenti á bjargbrún eftir að hafa lent í niðurstreymi**

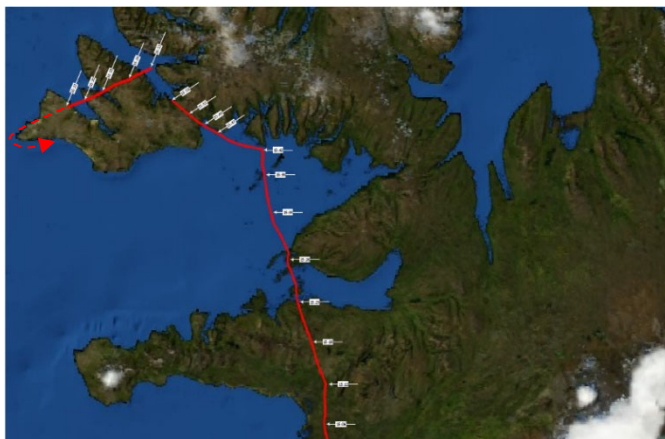
Frá Bíldudal flaug hann að Látrabjargi. Á mynd 1 má sjá ratsjárferil að hluta (óbrotin lína) og var flugvélin þá í 3100 – 4400 feta hæð. Á myndinni má einnig sjá áætlaðan feril skömmu fyrir atvikið (brotalína). Að sögn flugnemans var

Mynd 1: Ratsjárferill (óbrotin lína) TF-KFC – síðustu ratsjargögn sýndu flugvélin á leið að Látrabjargi og var flugvélin þá í 3100 feta hæð. Brotalínan sýnir áætlaðan flugferil.

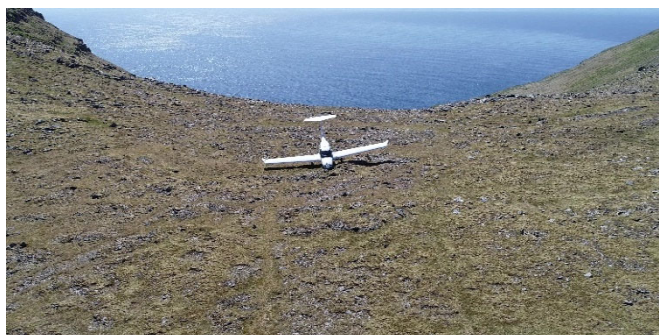
Mynd 2: Flugvélin þar sem hún skall í jörðina

flugvélin skall í jörðina. Flugneminn slasaðist ekki, en flugvélin skemmdist töluvert.

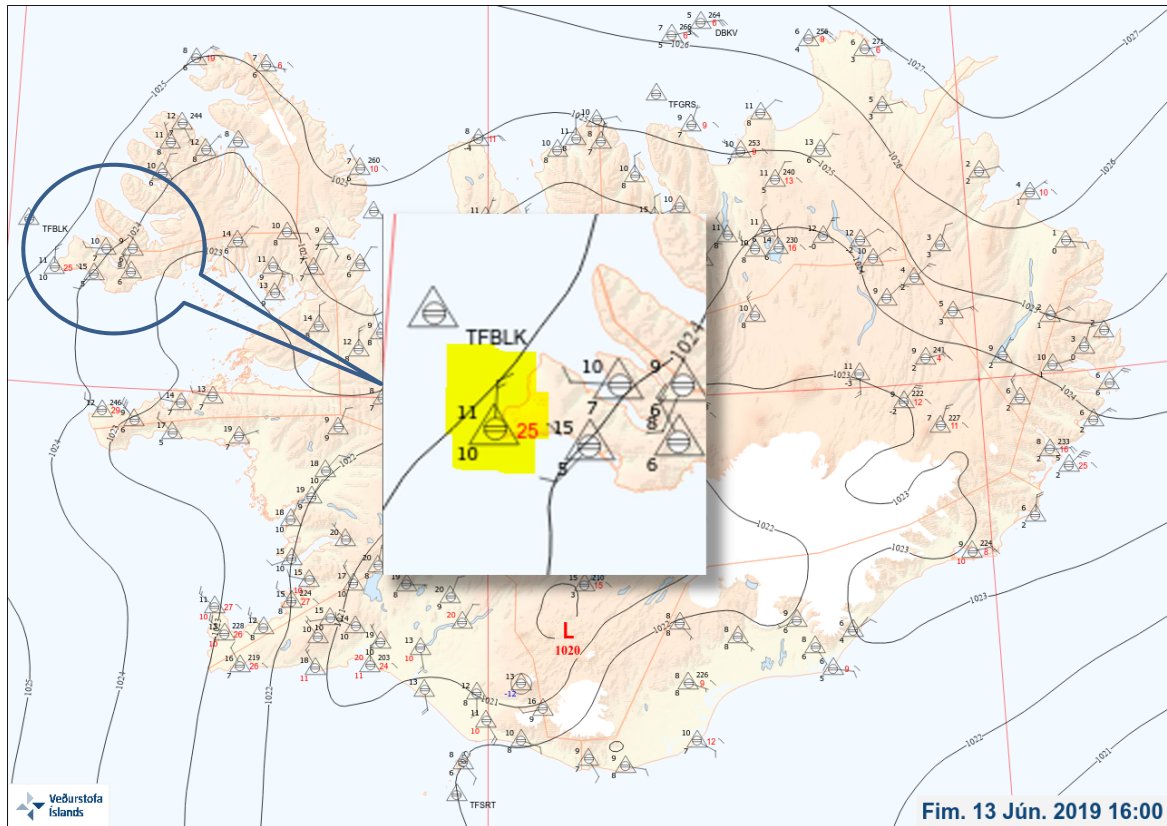
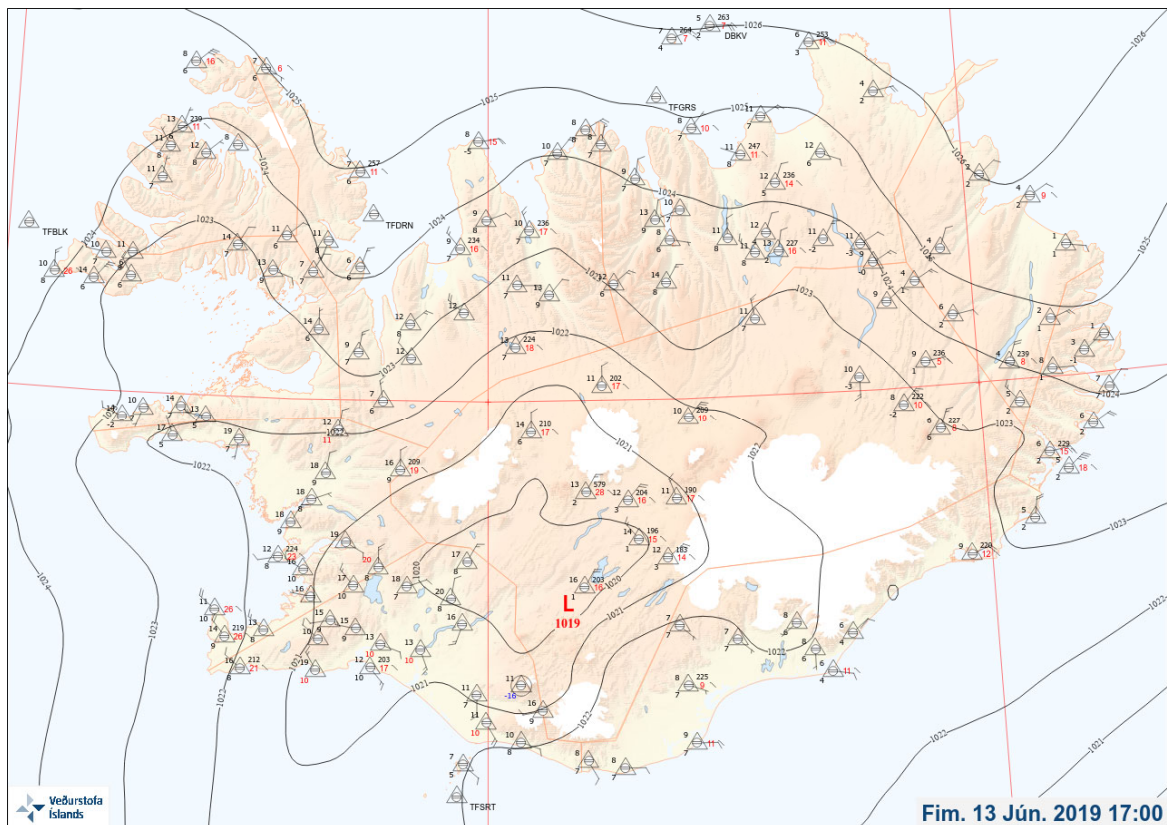
Á neðangreindum veðurkortunum frá Veðurstofu Íslands má sjá að norðanátt var þegar slysið átti sér stað og mældist vindur um 15 hnútar bæði kl. 16:00 og kl. 17:00.

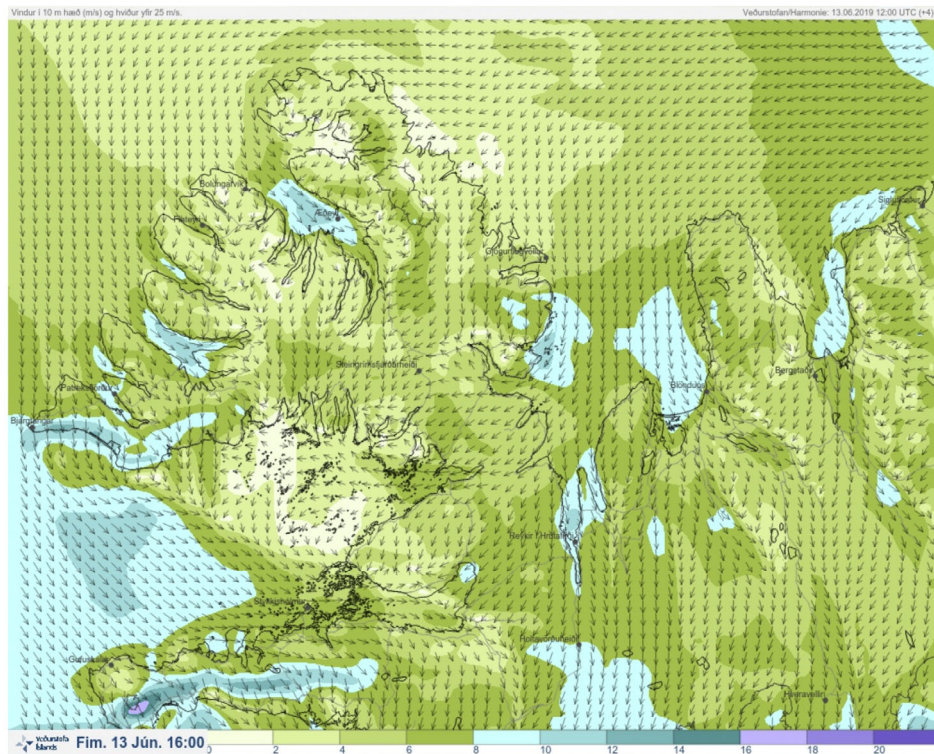
Veðurkort kl. 16:00

Á veðurkortunum hér að neðan má sjá nánar hvar vindurinn var sterkastur (dökkblár litur) en það er á því svæði þar sem flugneminn lenti í niðurstreymi.

Það er mat RNSA að þar sem sterk norðanátt var á Vestfjörðum, mátti búast við niðurstreymi sunnan Látrabjargs. Flugneminn vissi af þessari vindátt og vindstyrk, en RNSA telur að hann hafi ekki áttað sig á því að það myndi skapa niðurstreymi eins og raun bar vitni.

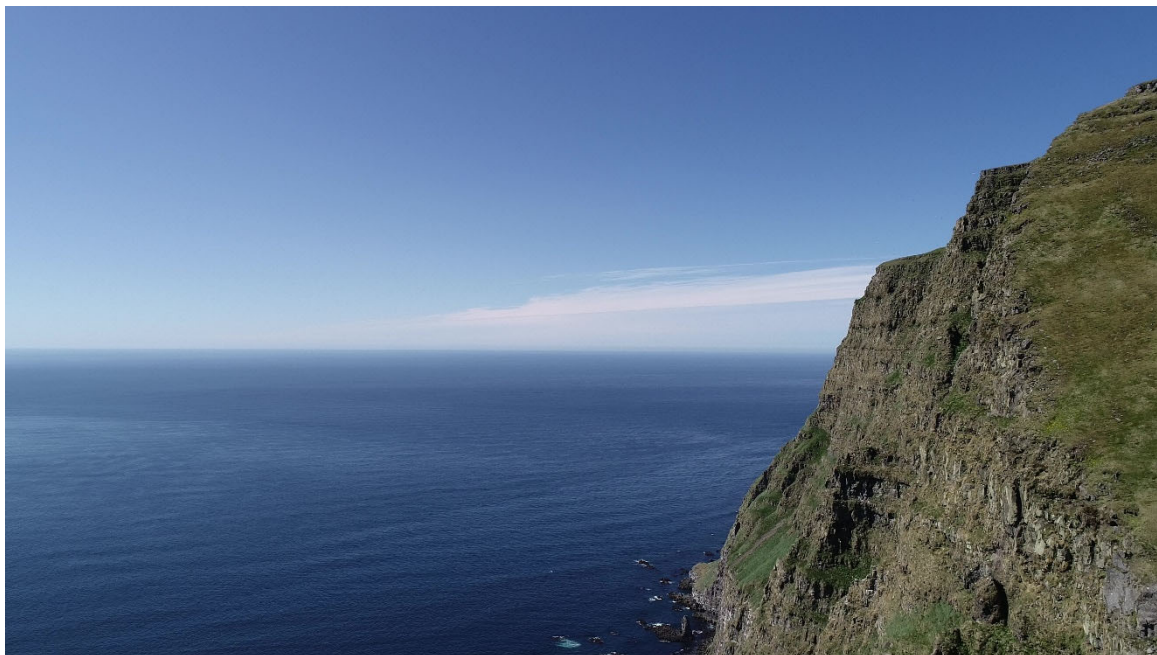
Á myndinni hér fyrir neðan má sjá Látrabjarg til vesturs en það er um 14 km að lengd og um 1440 feta hátt þar sem það er hæst. Myndin er tekin á því svæði sem flugneminn ákvað að fljúga inn á land.

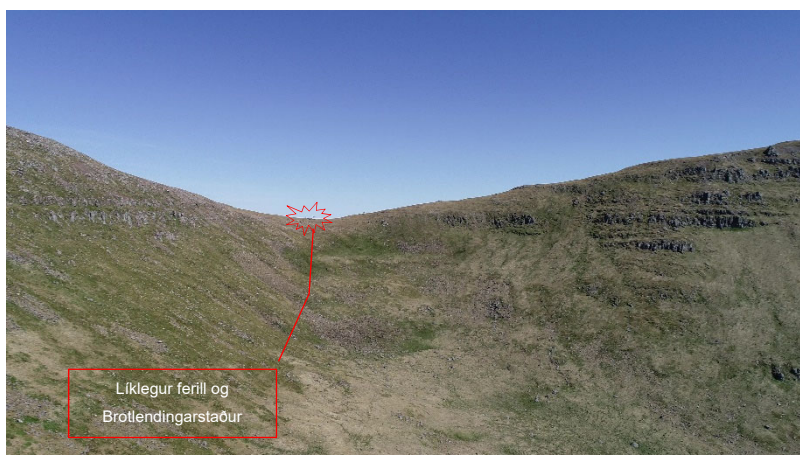
Í flugkennslu kemur meðal annars fram að flugnemum er bent á að fljúga ekki niður fyrir klettabrún og ekki þar sem búast má við fuglavarpi. Flugneminn var að njóta útsýnis og áttaði sig ekki í fyrstu á að hann var komin niður fyrir brúnina. Þegar flugneminn varð var við niðurstreymið varð hann óöruggur og ákvað að fljúga nær klettunum og freista þess að komast inn yfir land, sjá mynd hér til hliðar.

RNSA telur að við þessar aðstæður, þ.e. sterkan vind sem myndar niðurstreymi, hafði hreyfillinn ekki afl til þess að hækka flugið nægilega til að forða því að fljúga í jörðina.

RNSA leggur áherslu á það við flugmenn að huga vel að veðurskilyrðum og gæta varúðar ef flogið er hlémegin við kletta eða fjöll.
