FLUGMÁLASTJÓRN  
LOFTFERÐAEFTIRLIT

Skýrsla um flugslys

TF - FTA

3. desember 1976

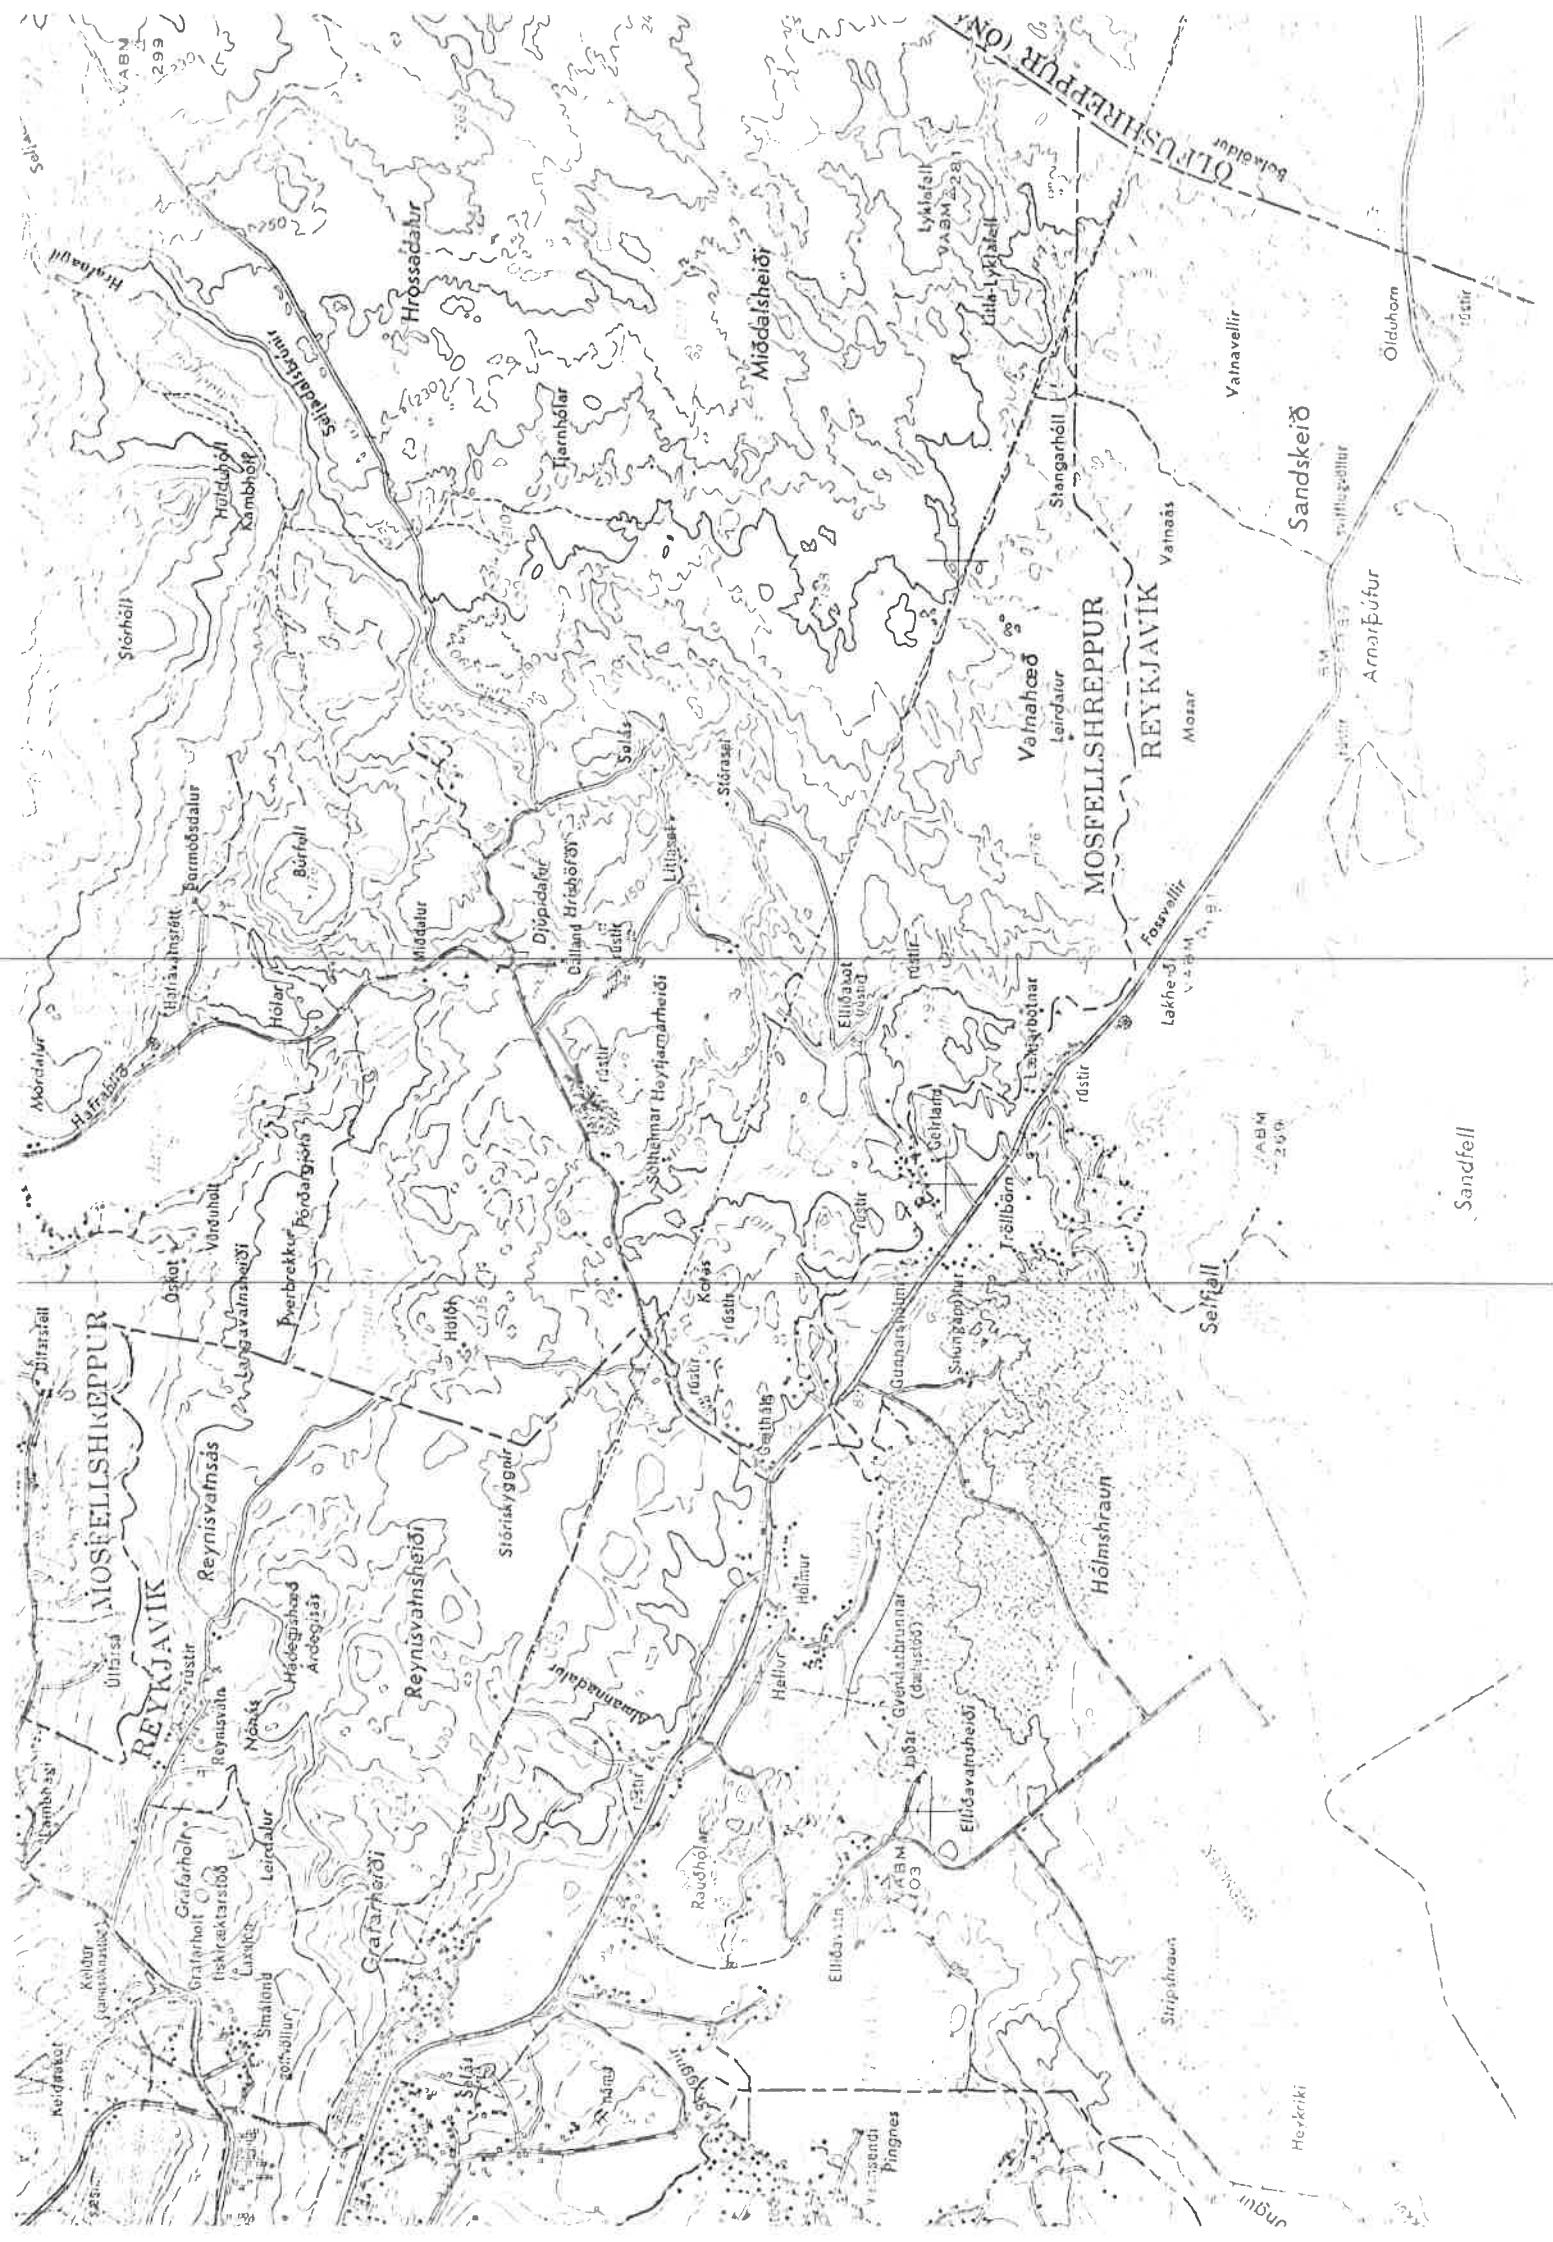
Háspennulína liggur skáhallt frá vinstri fyrir flugstefnuna, miðað við veginn, sem aðflugið var gert að, svo beygja verður til hægri frá línumunni, ef lágt er farið.

Flugkennarinn rétti flugvélina úr svifinu og gaf fulla bensín-gjöf. Hreyfillinn var kaldur og hikstaði því, eða kokaði. Hugsanlegt er að drepist hafi á honum. Flugmaðurinn beygði og ofrishraðinn verður mun hærri en í láréttu flugi. Hraðinn hafði nú minnkað mjög, flugvélin ofreis og stakkst til jarðar.
