SKÝRSLA UM FLUGSLYS

Skrásetningamerki: TF-KAP
Tegund: Piper J3C-65 Piper Cub.
Á flugvælinum við Selfoss, Árborg, Árn.
16. júlí 2000.

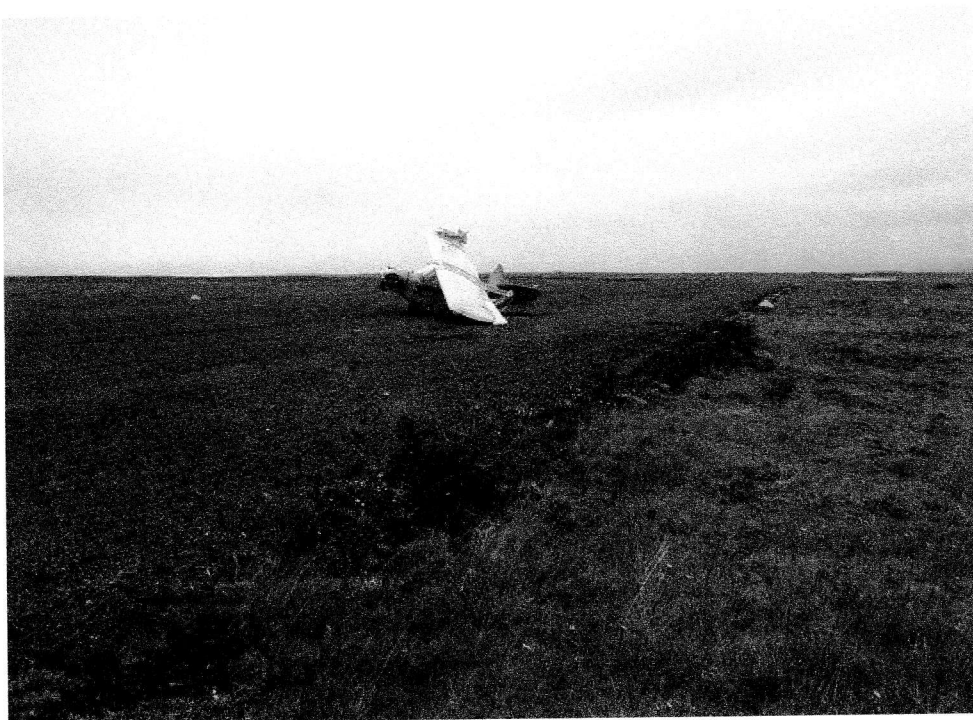
5.1 Uppdráttur af vettvangi.

1.12 Flakið - árekstur við jörð: Rannsókn á vettvangi leiddi í ljós för eftir hjól flugvélarinnar á braut 23, þar sem hægra hjól sleppti jörð rétt við síðasta brautarljós hægra megin á brautinni, rétt fyrir brautarmót. Vinstra hjól hafði þá sleppt jörð nokkrum metrum áður. Þá var djúpt far eftir hæðri væg í austur jaðri brautar 15/33. Flugvélin kollsteyptist, valt og snérist um leið til hæðri. För voru inni á brautinni þar sem lofthæð og hreyfillinn höfðu rekist í jörð og loks var far við austur jaðar flugbrautarinnar, þar sem vinstri hlið stélsins hafði komið niður.

Flugvélin nam staðar, standandi á réttum kili inni á brautinni, í stefnu u.þb. 190°. Hreyfillinn og stélið voru svo til brotin af skrokknum, ásamt vinstra aðalhljóli og hæðri vægendi var mjög brotinn.

- A = Far eftir hægri vængenda
- B = Far eftir nefið
- C = Far eftir stélið
