SKÝRSLA UM FLUGATVIK

M-04602/AIG-15

**TF-ULF
Jodel D-140C
Við Dagverðarnes í Dalasýslu
21. júní 2002**

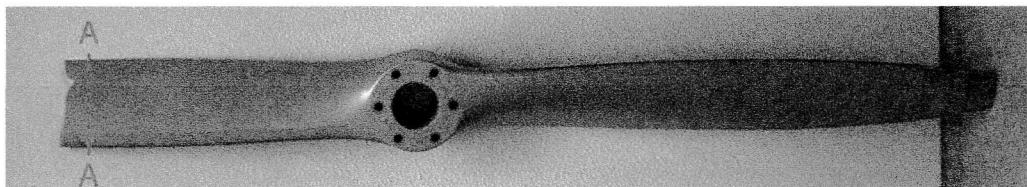
Rannsókn á loftskrúfu flugvélarinnar. Loftskrúfa flugvélarinnar var send til rannsóknar hjá löntæknistofnun Íslands. Sjónskoðun var framkvæmd og brotföturinn var skoðaður í víðsjá og rafeindasmásjá. Myndin hér að neðan sýnir loftskrúfu TF-ULF.

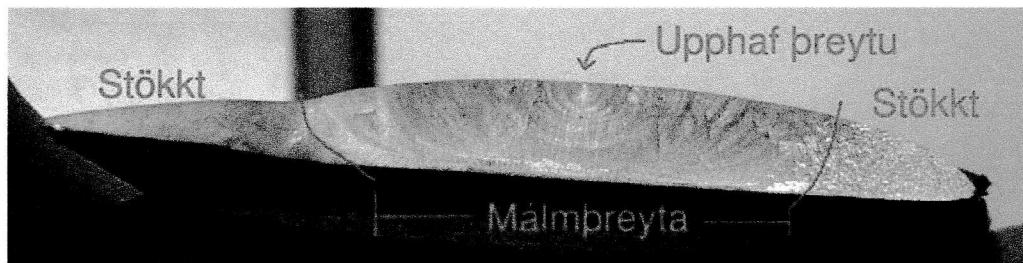
Niðurstaða rannsóknarinnar var sú að loftskrúfan hafi brotnað sökum málmbreytu en málmbreyta er afleiðing sveiflukenns álags og getur tekið langan tíma frá því að málmbreytan byrjar og þar til endanlegt brot verður. Sökum þess hve flatarmál breytubrotsins er stórt miðað við heildarflatarmál brotsársins er ljóst að álagið var ekki mikið og því ólíklegt að álagið hafi orsakað byrjun málmbreytunnar. Lokabrot varð svo með stökku broti. Á myndinni hér fyrir neðan sést brotsár loftskrúfunnar.

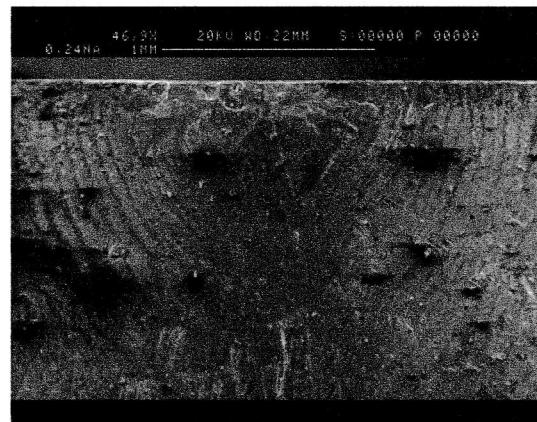
Efnisgallar fundust við yfirborð loftskrúfunnar á því svæði sem málmbreytan hófst en stærð þessara galla og álagið sem skrúfublaðið varð fyrir við notkun benda til þess að skýringa á brotinu geti verið að leita í fleiru en efnisgöllunum eingöngu. Á myndinni hér fyrir neðan sést brotsár loftskrúfunnar stækkað um það bil 50 sinnum.

Mat löntæknistofnunar var að skrúfublaðið hafi orðið fyrir yfirá lagi sem gefið hefur beyguálag á blað í stefnu aftur með vél. Hafi snúningshraði verið til lengri tíma þannig að eigin sveifla skrúfublaðsins hafi komið fram, þá er það einnig mögulegt að það hafi komið breytu af stað. Þetta álag hefur orsakað myndun breytusprungu þar sem efnisgallarnir við yfirborðið hafa gert efníð veikara. Þessi breytusprungar hefur síðan orsakað hægfara rifuvöxt sem tekið hefur talsverðan tíma að vaxa þar til lokabrot varð.

Myndir löntæknistofnunar af brotsári loftskrúfunnar voru sendar til framleiðanda hennar og hann beðinn um gefa álit á orsökum þess að loftskrúfan brotnaði. Eftirarandi er hluti af svari framleiðandans: "The photos show the classic clam shelling typical of fatigue failure with the starting point at the zenith of the airfoil. If the propeller was operated in the placarded range for an extended or repetitive period, a failure can occur with no apparent structural damage, (nick or corrosion). The repetitive stress cycles can accumulate extremely quickly when the propeller is operated in the placarded range. The stress is highest at the maximum thickness of the airfoil and if allowed to accumulate will seek relief at the weakest part of the material and emanate from there. Typically the weakest part would be a blemish in the surface of the airfoil. This is most often a stone nick or corrosion pit but if there is no apparent surface damage the stresses will seek relief on a microscopic level in the form of a material impurity or even a grain structure boundary."

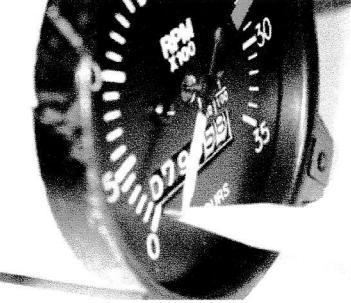
Prófun á snúningshraðamæli flugvélarinnar. Snúningshraðamælir flugvélarinnar var sendur til prófunar á rafmagnsverkstæði Flugleiða hf. Við prófununa kom fram að mælirinn starfaði eðlilega og var meðalfrávik á lesningu mælisins og lesningu prófunartækisins 0,5%. Athygli vakti við prófunina hversu nál mælisins var langt frá mælisskifunni þar sem hætta er á að þetta gefi skakka mynd af því sem nálin sýnir ef ekki er horft beint á mælinn.

Þekkt vandamál við mæla þar sem nál er notuð til að sýna lesningu á skífu eða kvarða er svokölluð sýndarfærsla eða sýndarhlíðrun („Parallax“). Vegna sýndarfærslu getur orðið breyting á afstöðu mælisnálar til mælisskifu þegar mælirinn er skoðaður frá mismunandi sjónarhorni. Því meira fjarlægð sem er á milli nálarinnar og mælisskifunnar því meiri verður sýndarfærslan. Nál snúningshraðamælis TF-ULF var bannig að fjarlægðin milli nálarendans og skifunnar var meiri en fjarlægðin milli nállrotarinnar og skifunnar. Fjarlægðin við nálarendann var um 5 mm. Þar sem snúningshraðamælirinn var staðsettur lengst til hægri í mælaborði TF-ULF gaf þetta þeim sem flýgur vélinni úr vinstra sætinu skakka mynd af því sem nálin sýndi en oftast er flugvélinni flogið úr því sæti. Á myndinni hér til hliðar sést snúningshraðamælis TF-ULF.

Snúningshraðamælir flugvélarinnar starfaði eðlilega við prófun en við rannsóknina kom í ljós að nál mælisins var beginn þannig að nálastendinn var um 5 mm frá mælisskifunni. Þar sem snúningshraðamælirinn var staðsettur hægra megin í mælaborðinu gaf þetta þeim sem flýgur flugvélinni úr vinstra sætinu skakka mynd af snúningshraðanum. Ástæðan fyrir þessu er svokölluð sýndarfærsla sem er þekkt vandamál við mæla þar sem nál er notuð til að sýna lesningu á mælisskifu. Til þess að lesa rétt af mælinum þurfti að horfa beint framan á hann þannig að flugmaðurinn sem flaug flugvélinni úr vinstra sæti hennar varð að halla sér yfir hægra sætið til að sjá beint á mælinn.

RNF telur hugsanlegan meðverkandi þátt vera að nál snúningsraðamælis flugvélarinnar var beginn og vegna staðsetningar snúningshraðamælisins hægra megin í mælaborðinu gaf það flugmanni ranga mynda af raunverulegum snúningshraða hreyfils flugvélarinnar. Jafnframt telur RNF mögulegt að álag sem kom á skrúfuna við óhappið 1996 hafi getað haft áhrif á myndun og vöxt málmpreytusprungunnar.

1. Sjái til þess að snúningshraðamælar flugvéla með „Sensenich” 76EMM loftskrúfur og „Lycoming” O-360 hreyfla með holan sveifarás verði kvarðaðir með reglulegu millibili.
2. Upplýsi flugmenn og flugvéltaekna um sýndarfærslu („parallax”) í mælitækjum og hættuna sem henni getur fylgt.
3. Tryggi í eftirliti sínu með viðhaldi lítilla flugvéla að viðhaldsaðgerðir á flugvélum og íhlutum þeirra séu skráðar á viðeigandi hátt í viðhaldsdagbækur og/eða vinnupappíra.
RNF hefur gert samskonar tillögu áður, m.a. eftir rannsókn á flugslysi TF-HRB 5. júní 1995 (M-07595).

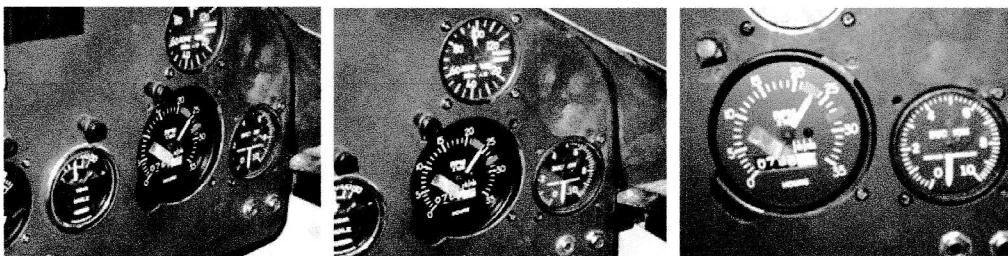
Þegar nál mælisins var staðsett þannig að hún víesar á 2300 snúninga á mínútu sýndist nálin vísa á 2500 snúninga þegar horft var á hana frá vinstra sætinu og 2400 snúninga þegar horft var á hana frá miðjum stjórnklefanum. Myndirnar hér að neðan sýna mismunandi afstöðu nálarinnar eftir því hvaðan horft er á mælinn.
