**Nr. 22-022 S 018 Víkingur AK 100*****Skipverji fer fyrir borð***

Skipaskr.nr. 2882  
IMO nr 9718301  
Útgerð: Brim hf.  
Smíðaður: Tyrklandi 2015, stál  
Stærð: 3.671 BT  
Mesta lengd: 81,19 m Skráð lengd: 72,47 m  
Breidd: 17,00 m Dýpt: 9,60 m  
Vél: Wartsila, 4500 kW, árg. 2014  
Fjöldi skipverja: 15

Lokaskýrsla afgreidd á fundi 8. maí 2023 af Inga Tryggvasyni, Hilmari Snorrasyni, Pálma K. Jónssyni, Hirti Emilssyni og Geirprúði Alfreðsdóttur

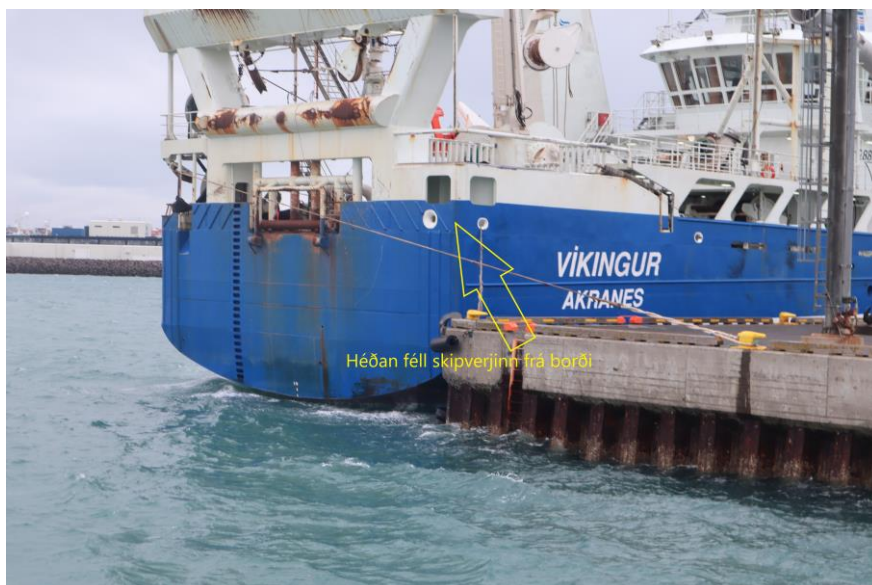
**Mynd 1. Örin bendir á staðinn þar sem skipverjinn féll frá borði**

- Fallhlífarnar, sem draga út nótina, héngu í sleppikrókum og þegar átti að losa þær fór ekki önnur þeirra og skipverjinn ýtti við henni en flæktist þá með fótinn í bugt sem kippti honum fyrir borð.
- Skipverjinn var klæddur uppblásanlegu björgunarvesti (mynd 3) með neyðarsendi af gerðinni Safelink R10 (mynd 2) sem sendi út merki í sjálfvirkri auðkenningakerfi skipa (AIS). Virkaði neyðarsendirinn eins og til var ætlast.

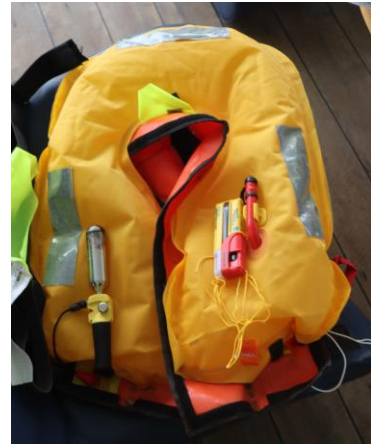
Mynd 3 uppblásanlegt björgunarvesti

Nefndin ályktar ekki í málinu en telur engan vafa leika á því að björgunarsvestið, búið neyðarsendi, skipti sköpum um það hversu vel tókst til við björgun skipverjans.

Rannsóknarnefnd samgönguslysa beinir því til Samgöngustofu/ráðuneytis að sett sé í reglugerð ákvæði um að þeir sem sinna störfum á þilfari og á þeim stöðum í skipi þar sem hættu er á að menn geti fallið útbyrðis séu ávallt búnir uppblásanlegu björgunarvesti með neyðarsendi.

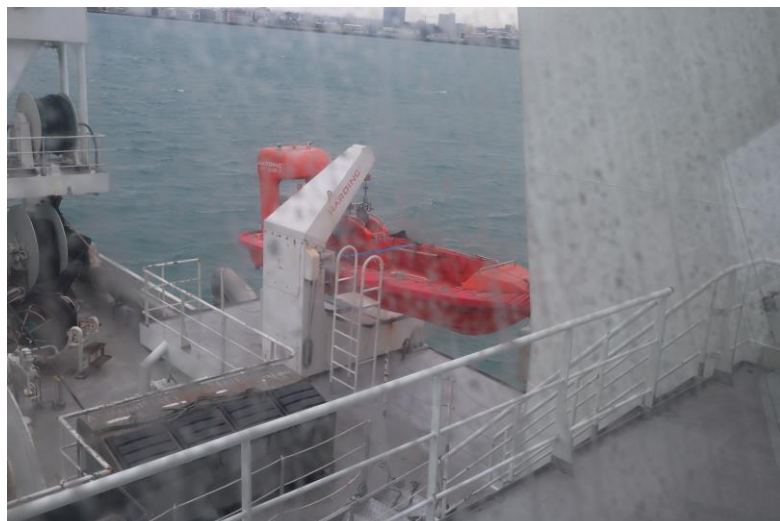
- Skipverjinn var með gulan öryggishjálms sem sást vel í sjónum þrátt fyrir að farið var að skyggja.
- Léttbátur skipsins var tilbúinn til notkunar sem flýtti fyrir björgun (mynd 4).
- Skipstjóri Víkings var með skipverjann í sjónlínu allan tímann auk þess sem AIS merki frá neyðarsendinum birtust í siglingatölvu skipsins og gat skipstjóri Víkings því leiðbeint skipstjóra Høgabergs að skipverjanum.

Mynd 4. Léttbátur skipsins (MOB bátur) tilbúinn til notkunar
