## Skýrsla um banaslys í umferðinni

Mál nr.: **2023-019U005**

Staðsetning: **Nausthamarsbryggja Vestmannaeyjum**

Atvik: **Bryggjuslys**

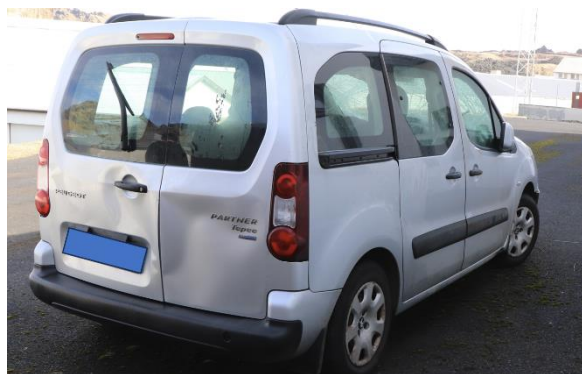
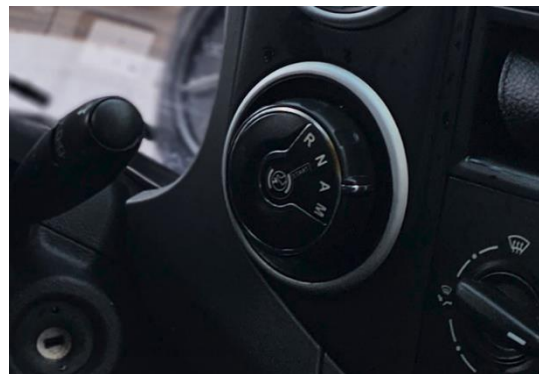
Mynd 2. Samsett mynd. Peugeot bifreiðin á vinstri mynd og stillihnappur fyrir sjálfvirka kúplingu í henni á hægri myndinni.

og þrjú farþegasæti og var heimilaður heildarfjöldi farþega fjórir þar af einn hjá öikumanni. Aftan við farþegasætin var farangursrými. Bifreiðin var með venjulegan gírkassa en kúplingin var sjálfvirk með vökva- og rafmagnsbúnaði utan á gírkassanum. Stillihnappur var í mælaborði fyrir sjálfvirku tengslin með merkingunum „R“ fyrir akstur afturábak, „N“ fyrir hlutlausan, „A“ fyrir sjálfskiptan akstur áfram og „M“ fyrir handskiptan akstur áfram en með þeirri stillingu var hægt að skipta handvirkt um gíra með handföngum við stýri. Þegar bifreiðin var stillt á „A“ kúplaði hún drifrásinni sjálfkrafa frá þegar hún var stöðvuð og tengdi svo aftur drifrásina þegar hemlum var sleppt og ýtt var á eldsneytisgjöf. Þegar slysið varð var bifreiðin stillt á „A“. Stilling fyrir kyrrstöðu (Park eða „P“) var ekki í þessum útbúnaði. Slökkva þurfti á vélinni til þess að festa bifreiðina í gír.

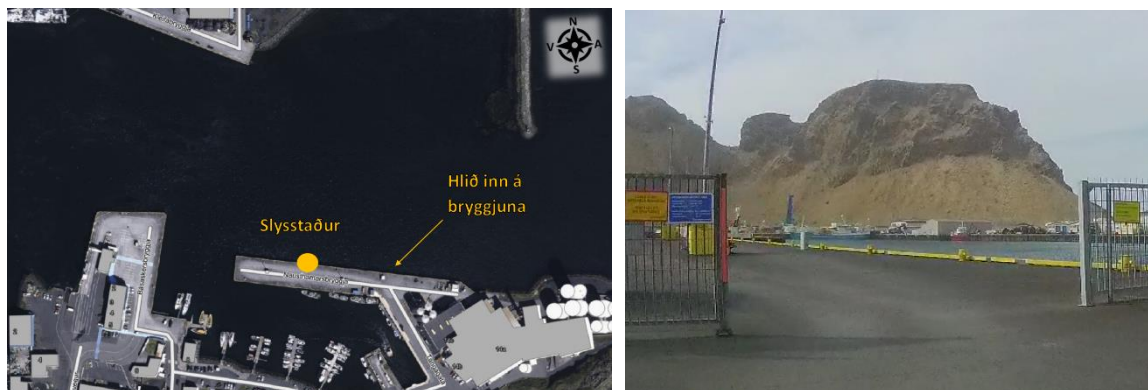
Mynd 3. Samsett mynd sem sýnir slysstað og aðgangshlið inn á bryggjussvæðið.

nr. 1030/2012. Hliðið var opið þegar slysið varð og var akstur ökutækja greiður inn á svæðið en að sögn hafnaryfirvalda er bryggjan að öllu jöfnu opin og umferð um hana heimil. Henni er einungis lokað af sérstökum ástæðum líkt og þegar farþegaskip leggjast að bryggju. Yfirborð bryggjunnar var steipt og breidd hennar um 22 metrar á mótis við slysstað. Heildarlengd norðurhluta viðlegukantsins eru rúmir 220 metrar (mynd 3) en slysstaður var um 70 metra frá vestari bryggjuendanum. Gulmálaður bryggjukantur var meðfram brún bryggjunnar og var hann 21,5 cm hár þar sem bifreiðinni var ekið yfir hann. Lágmarkshæð slíks kants er 20 cm samkvæmt 27. gr. reglugerðar nr. 326/2004, um hafnamál. Breidd bryggjukantsins var 20,5 cm og var bilið frá bryggjukanti að brún bryggjunnar um 26 cm. Hjólbarðar voru hengdir í keðjur utan á bryggjuna. Þegar slysið varð var hæð frá bryggjugólfi að yfirborði sjávar um 1,9 m og dýpt sjávar við bryggjukantinn um 10 metrar.

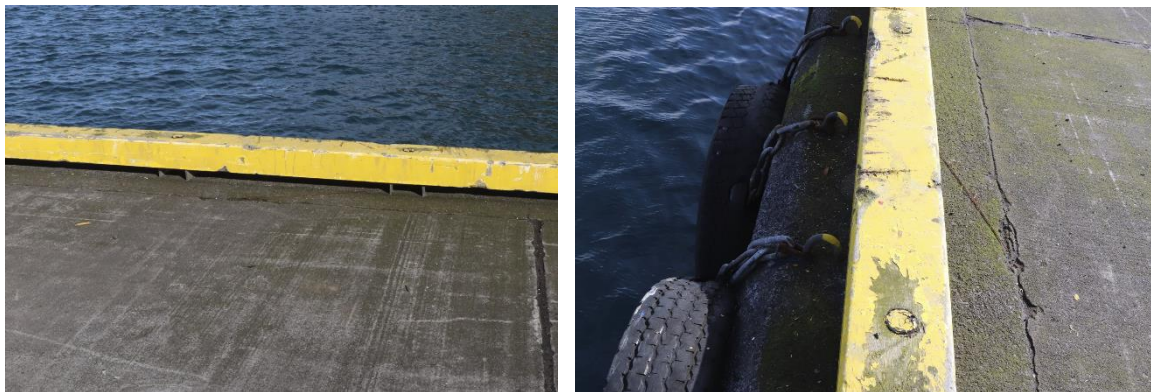
Mynd 4. Samsett mynd. Bryggjukanturinn sem bifreiðin fór yfir.

Yfirborð bryggjunnar var blautt þegar slysið varð. Hiti var um 11°C, hægviðri og skúrir í grennd. Við höfnina voru tvær öryggismyndavélar á upptöku þegar slysið átti sér stað.
