# SKÝRSLA UM FLUGSLYS

**M-05806/AIG-33**

**TF-FAD**

**Piper PA-38-112 Tomahawk**

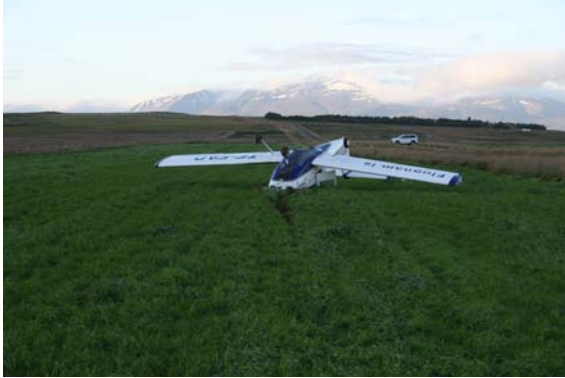
**Mynd 1: Horft út Eyjafjörð**

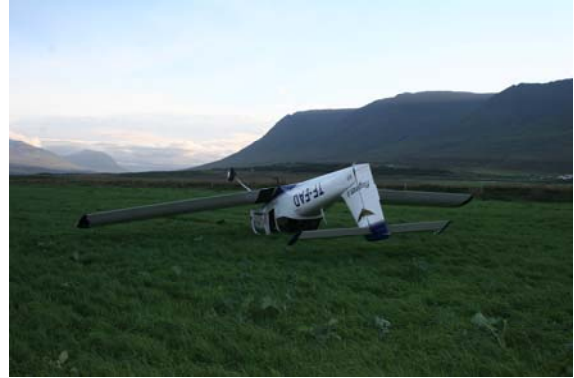
**Mynd 2: Horft inn Eyjafjörð**

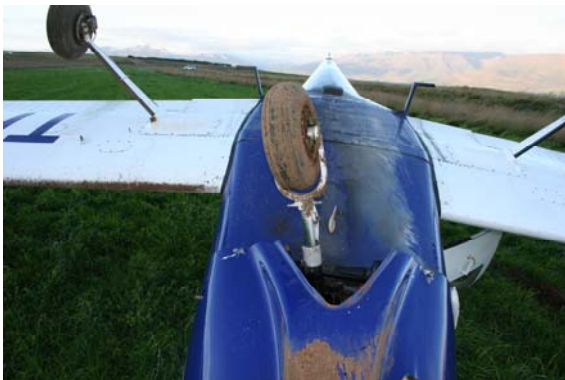
Flugvélin féll mjög hratt til jarðar en flugkennarinn náði að halda nefinu reistu er aðalhjól flugvélarinnar snertu túnið sem nota átti sem sem áætlaðan lendingarstað í æfingunum. Um 8,5 metrum eftir að aðalhjól snertu kom nefhjólið þungt niður og grófst niður í mjúkan jarðveginn. Um 6,6 metrum síðar gaf nefhjólsleggurinn sig og flugvélin stakkst á nefið og endaði feril sinn á hvolfi. Ferill flugvélarinnar á túninu frá fyrstu hjólförum til lokastöðu mældist 38,3 m.

**Mynd 3: Skemmdir á nefhjóli**

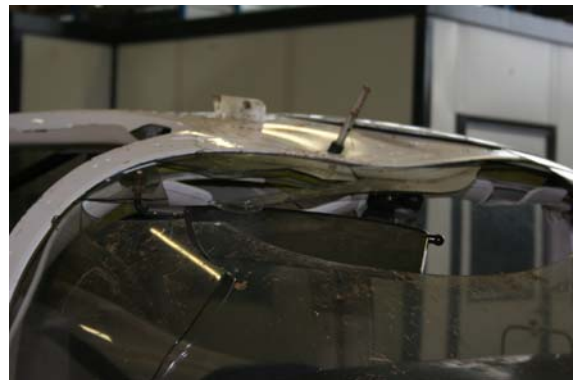
Töluverðar skemmdir voru á flugvélinni og þó einkum á henni framanverðri svo sem nefhjóli, móturfestingum, eldvegg, stjórnklefa og hurðum. Myndir af vettvangi má sjá hér að neðan.

**Mynd 4: Skemmdir á stjórnklefa**
