**Nr. 18-064 S 041 Óskráður RIB skemmtibátur****Bátsverji fellur frá borði og drukknar**

Gerð: Parker 750 RS  
 Smíðaður: Pólland, 2005, trefjaplast  
 Serial .nr. PL-PAR 75004E 205  
 Mesta lengd: 7,5 m Skráð lengd: 6,36 m  
 Breidd: 2,75 m Dýpt:  
 Vél: Utanborðsmótor, Mercury, 225 hö  
 Fjöldi skipverja: 1

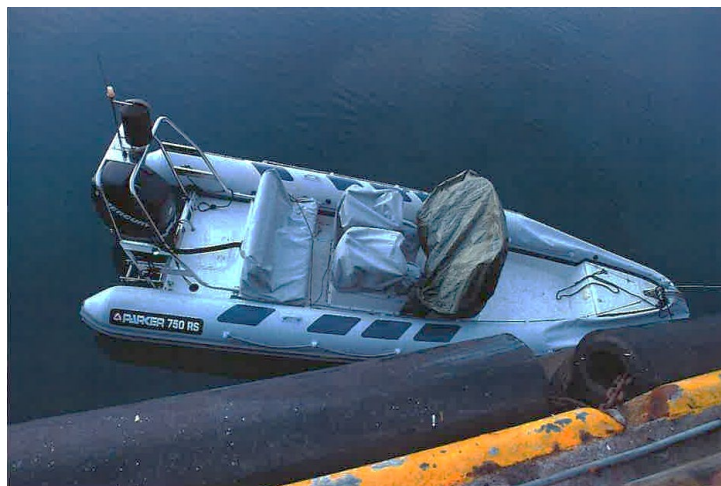
Mynd 1 Báturinn við Vogabakka

Menn sem þekktu til viðgerðaraðilans fóru að lengja eftir honum og hófu að svipast um eftir honum um stund á bátalæginu og við viðlegukanta þegar hann hafði ekki skilað sér. Fóru þeir síðan til leitar á bát út frá Snarfarahöfn og fundu þeir bátinn mannlausan í gangi við bryggju Samskipa við Vogabakka. Höfðu þeir þá samband við lögreglu en þá var kl. 01:17 (Sjá mynd 1). Nokkrar ákomur voru á bátnum og slöngur rifnar að framan.

- að þegar að var komið fannst bifreið hins látna í gangi á athafnasvæði Snarfara;
- að þegar báturinn fannst mannláus við Vogabakka voru yfirbreiðslur yfir sætum og hlífðarglugga á mælaborði (*sjá mynd 1*). Við skoðun var ljóst að bátsverjinn hefði þurft að hafa hendur á stjórnþöku og stýri undir yfirbreiðslunni. Til að sjá yfir yfirbreiðsluna á siglingunni hefði hann jafnframt orðið að standa við stjórnþökin;

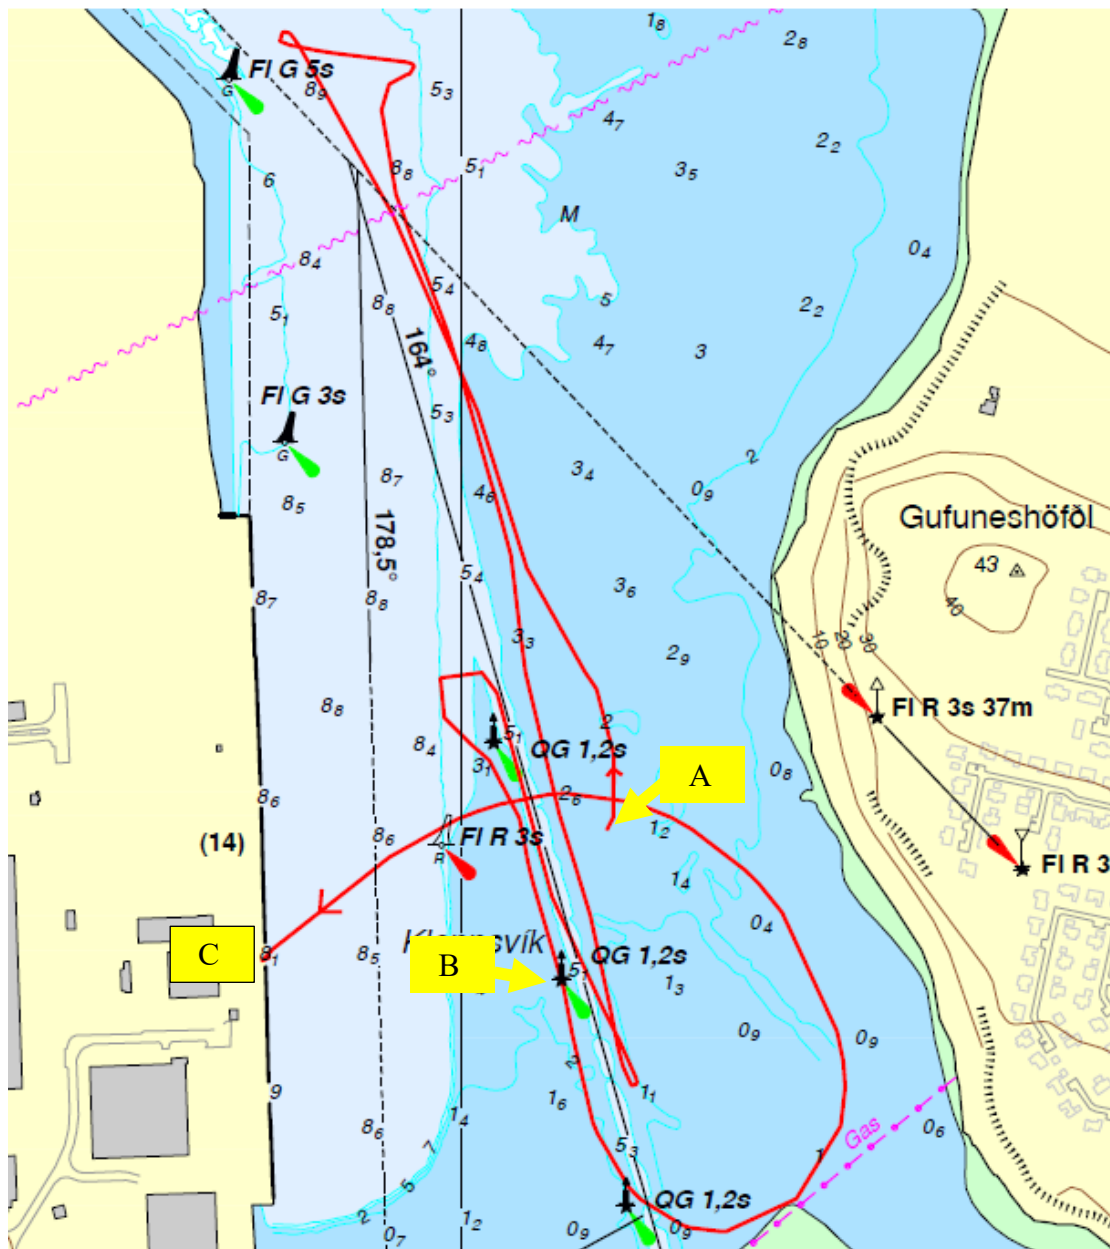
Mynd 2 Heildarferilskráning á siglingunni í Kleppsvík

Á mynd 2 sést öll ferilskráningin sem hægt var að ná úr siglingatölvu bátsins en ekki sést ferillinn út úr Snarfarahöfn í upphafi ferðar. Á siglingunni er líklegt að báturinn hafi lent utan í staur - ljósmerki (merkt B á mynd 2) áður en hann breytir um stefnu og stöðvast við bryggjuna á Vogabakka.

Á mynd 2 er fyrsta merkið í ferilskráningunni merkt A, B er merking þar sem báturinn líklega lenti á staurnum og C er staðurinn þar sem hann fannst við Vogabakka.

Ekki er fullvíst hvar bátsverjinn féll fyrir borð en líklegt að það hafi verið við staurinn.

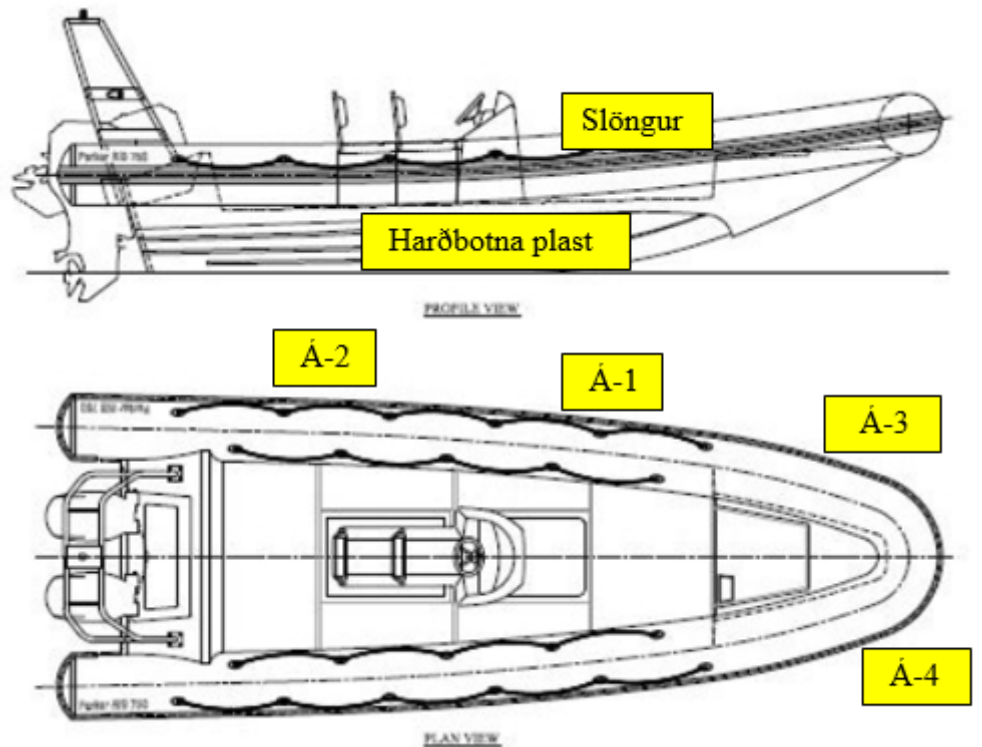
Mynd 3 Teikning af PARKER RIBs 750 RS og ákomur (skemmdir)

- að ákomur merktar Á-1 og Á-2 á mynd 3 eru að líkindum eftir að báturinn lenti á staurnum. Ákomur Á-3 og Á-4 eru að líkindum tilkomnar vegna ásiglingar á bryggjuna (Vogabakka);
- að siglingatölva bátsins var af gerðinni *GARMIN Active Log 017 004* sem eins og áður segir ferilskráði siglinguna (*sjá mynd 4*) að stærstum hluta. Samkvæmt henni var báturinn á u.þ.b. 31 hnúta ferð (58 km/h) þegar hann fer við staurinn kl. 00:06:22. Eftir það sést á ferilskráningunni að hann hægir töluvert á ferðinni það sem eftir er ferðar eða í rúma 11 hnúta hraða (31 km/h). Svo virðist sem sigling bátsins hafi stjórnað af grynningunum, útfalli og frácasti þar til að hann lenti á Vogabakka kl. 00:09:44;

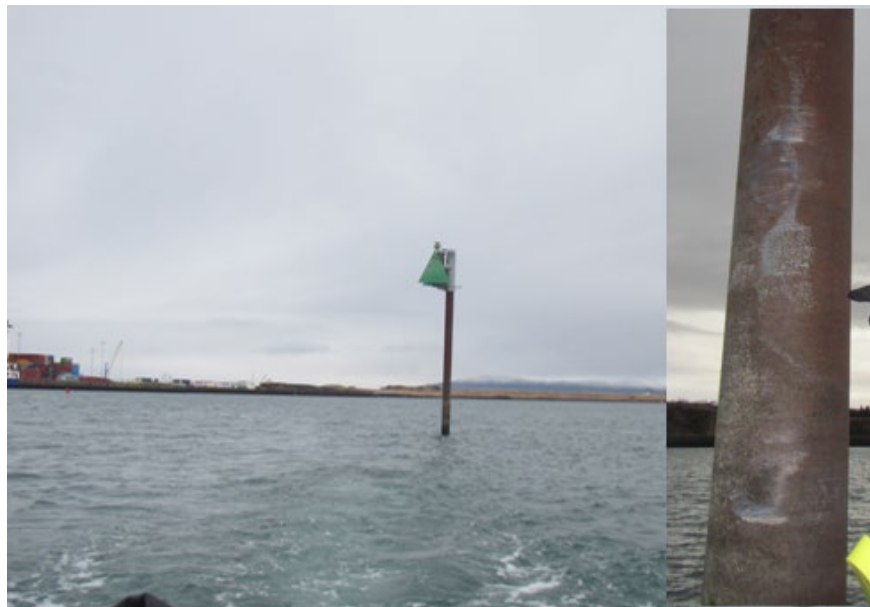
Mynd 5 Staurinn og ákomurnar á honum á innfelldu myndinni

- að staurinn/ljósmerkið var úr sívölu stáli og voru sýnileg merki um ákomu á honum eins og sjá má á mynd 5. Þessi merki pössuðu við skemmdir á bátnum og sjávarhæð þegar slysið varð;
- að ljós og merkingar staurins voru í lagi;
