### Lokaskýrsla um flugslys

Mál nr.: **19-115F031**

Dagsetning: **27. júlí 2019**

Atvik: **Brotlenti eftir flugtak**

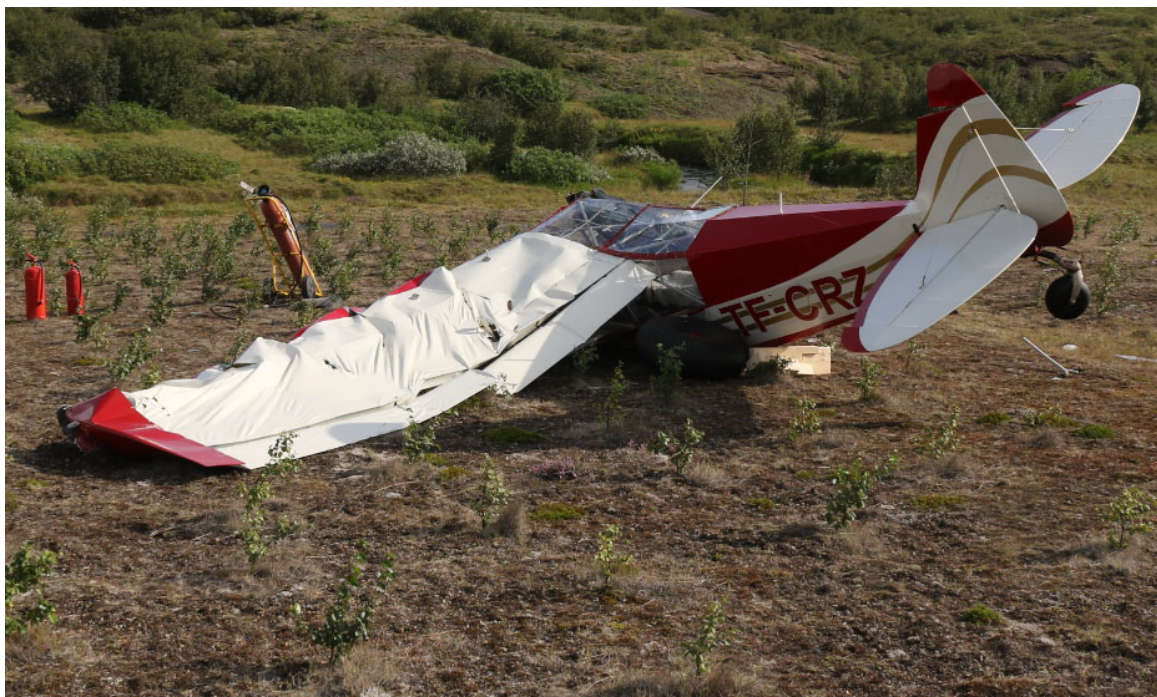
Því næst var aflið dregið af hreyflinum, flugvélin féll niður á hægri vænginn og spann einn hring til jarðar og brotlenti.

**Mynd 2: Flugvél TF-CRZ á vettvangi**

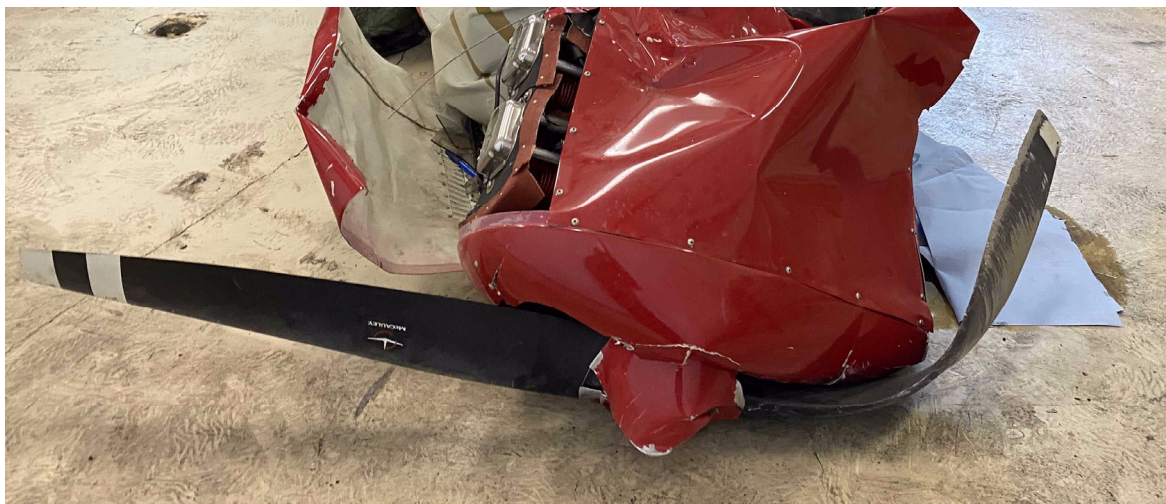
Annað skrúfublað hreyfilsins var talsvert bogið aftur á meðan hitt skrúfublaðið var heilt. Gaf það til kynna að hreyfillinn hafi verið á hægum snúningi þegar að hann skall í jörðu. Er það í samræmi við framburð vitna, sem sögðu að afl hafi verið dregið af hreyflinum áður en flugvélin féll til jarðar.

**Mynd 3: Annað skrúfublað hreyfilsins var bogið aftur**

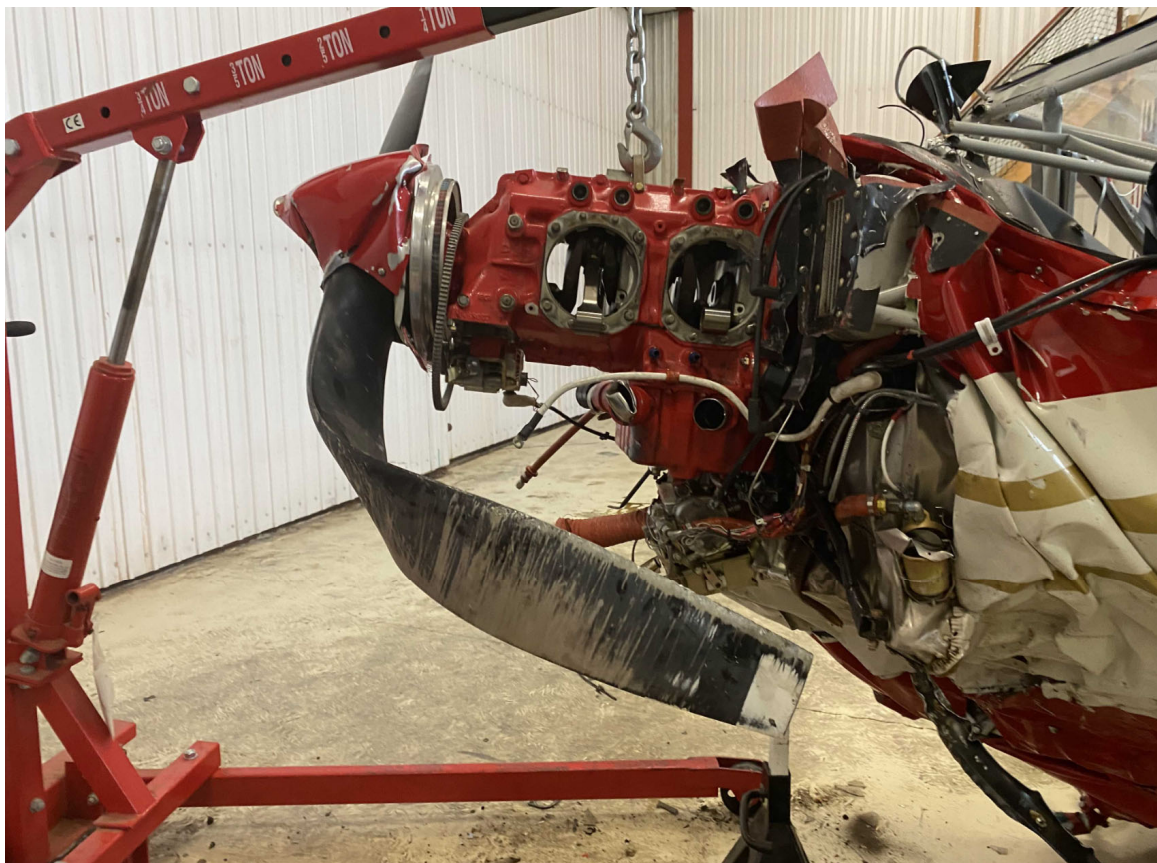
Hreyfill flugvélarinnar var tekin í sundur og rannsakaður. Ekkert óeðlilegt fannst að hreyfli flugvélarinnar, utan skemmda sem orðið höfðu við flugslysið.

Er það mat RNSA að ekki hafi verið bilun í hreyfli.

**Mynd 4: Hreyfillinn var tekinn í sundur og skoðaður**

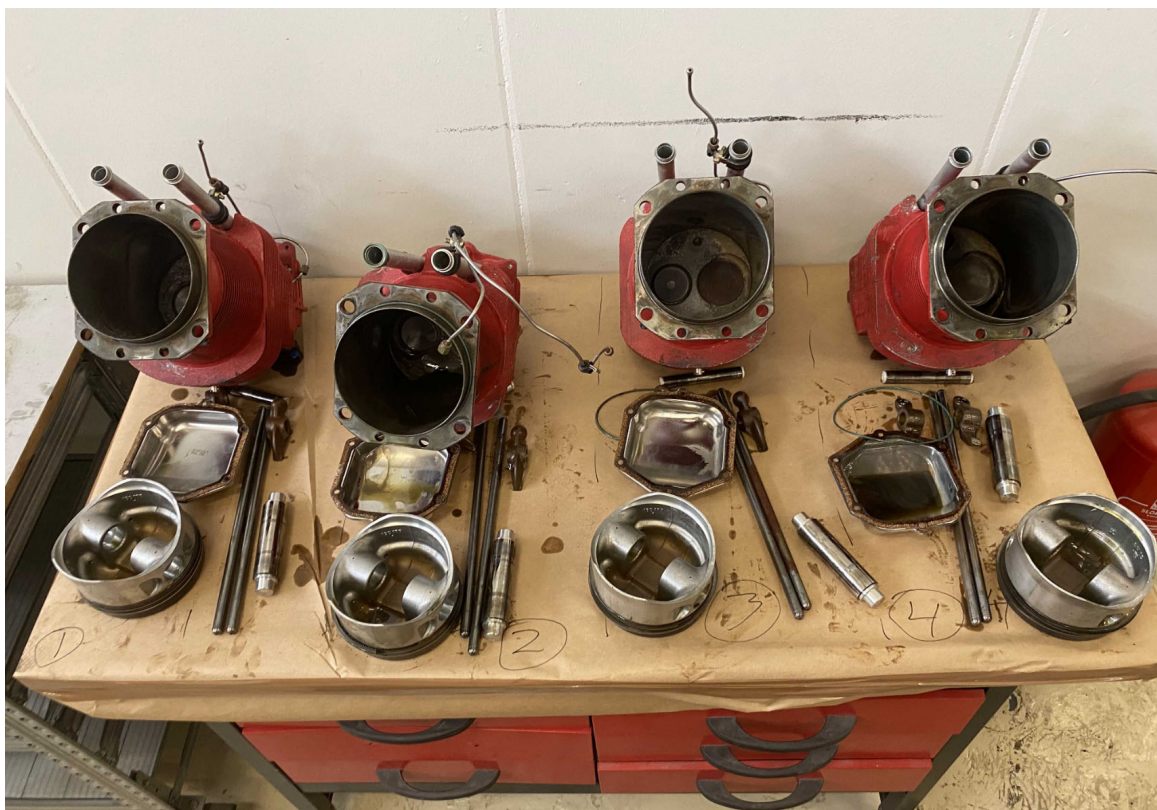
Ekkert óeðlilegt fannst að íhlutum tengdum hreyflinum, svo sem bullum, bulluvölum og strokkum.

**Mynd 5: Íhlutir hreyfilsins voru í lagi**

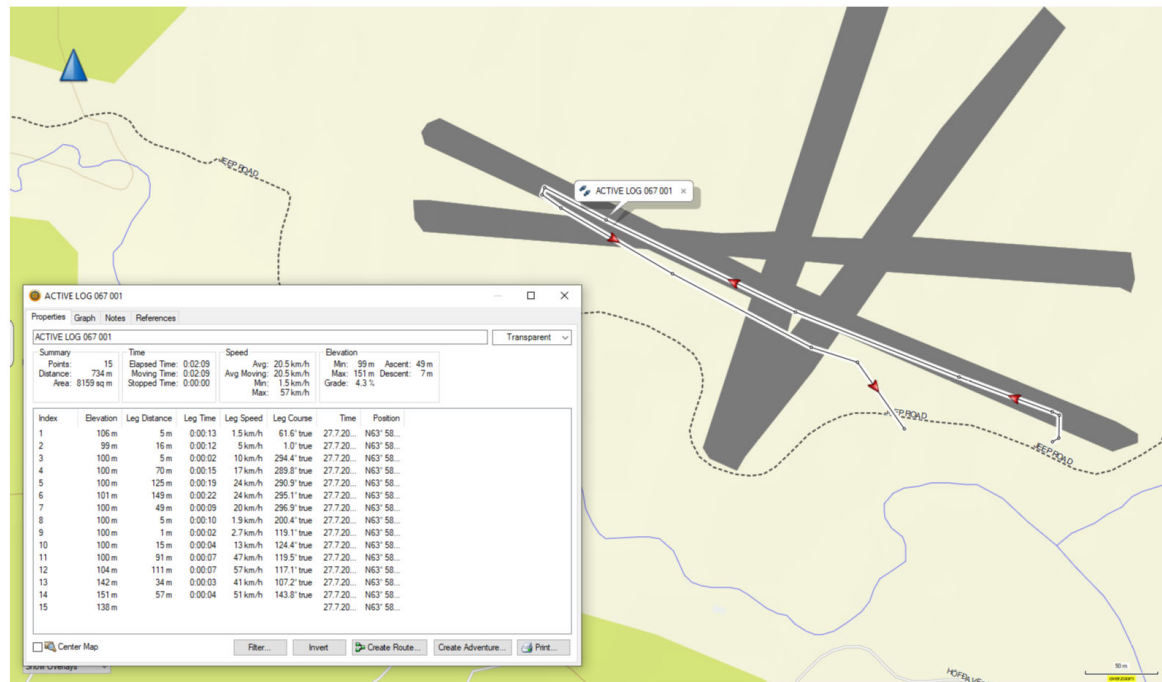
Mynd 8: Ferill flugvélar TF-CRZ úr GPS staðsetningartæki

Að sögn vitna, klifraði flugvélin mjög bratt eftir flugtak og mikið afl virtist á hreyflinum. Áfallhorn flugvélarinnar hélt svo áfram að aukast uns hún virtist hanga á hreyflinum („musha“ áfram).

Bendir þetta til þess að hæðastýrið hafi verið að fullu aftur og að klifurhorn flugvélarinnar hafi ekki verið minnkað, heldur hið gagnstæða. Við slíkt er mikil hættu á að áfallshorn (angle of attack) vængja verði það mikið að þeir ofrísí (stall).

Þetta bendir til þess að flugvélin hafi ofrísíð og hún í kjölfarið farið í spuna til jarðar.

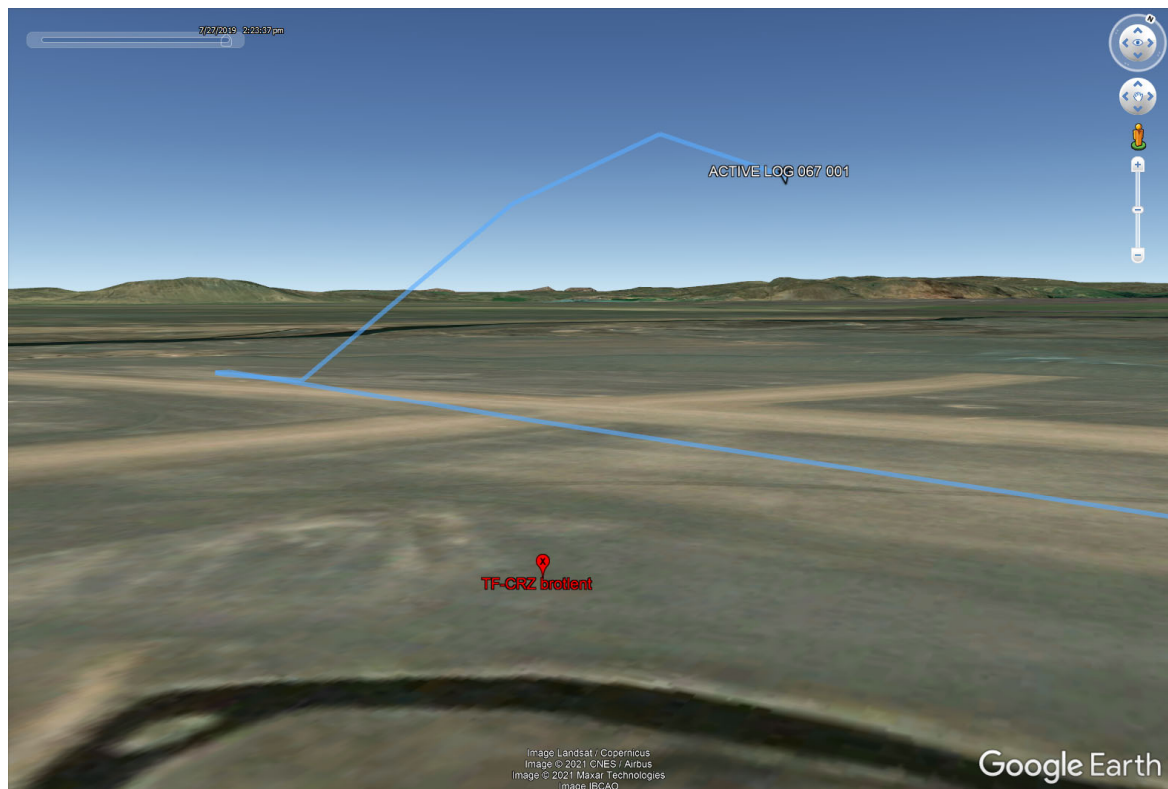
RNSA telur að flugvélin hafi klifrað 167 fet<sup>3</sup> áður en hún féll til jarðar í dæld við hlið flugbrautarinnar. Flugvélin féll því um 205 fet<sup>4</sup> til jarðar.

**Mynd 9: Ferill TF-CRZ settur inn í Google Earth tölvuþrívíddarlíkan (sýnir ekki ský)**

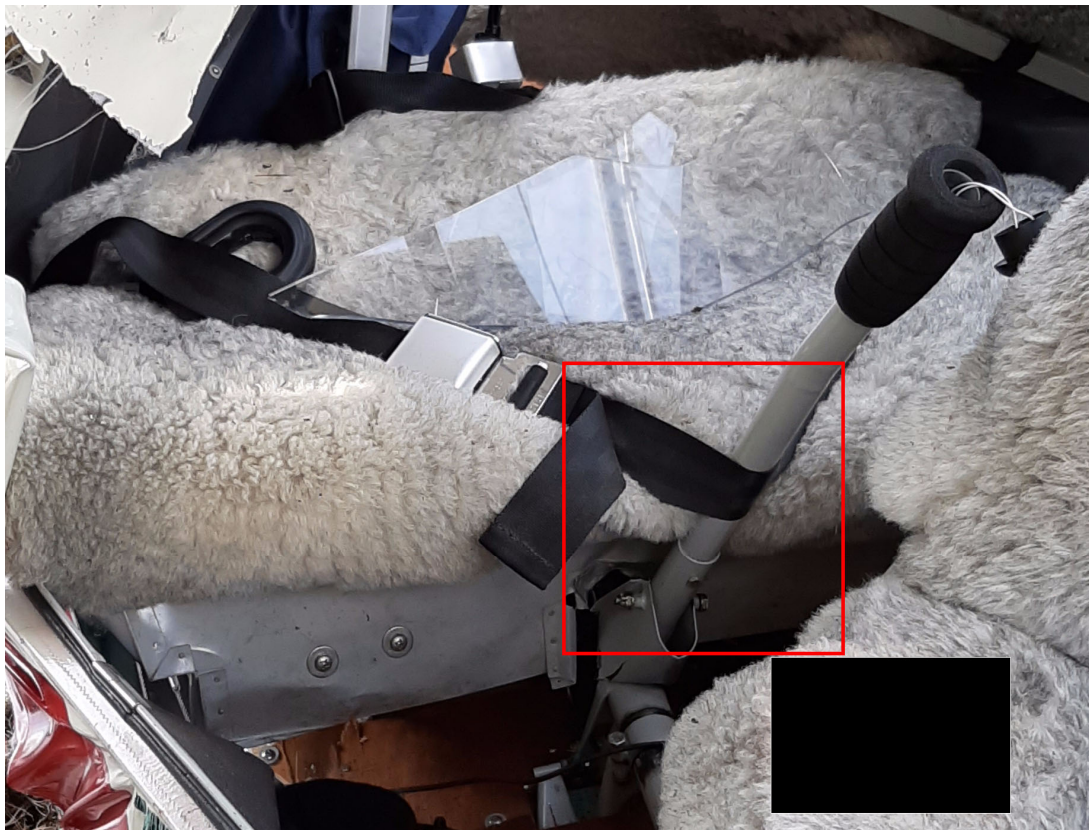
Á vettvangi, eftir flugslysið, fannst stýripinni við aftara sætið kyrfilega festur með aftari sætisól við aftara sætið.

**Mynd 10: Aftari stýripinni kyrfilega festur með sætisbelti<sup>5</sup>**

Er það mat RNSA að stýripinni aftara sætis hafi því verið kyrfilega festur við aftara sæti flugvélarinnar fyrir flugtak eins og sást á myndum sem teknar voru á slysstað. Þar sem stýripinnar við fremra og aftara sæti flugvélarinnar eru samtengdir, þá hafi þetta komið í veg fyrir að flugmaðurinn gæti hreyft stýripinnann sem var við fremra sætið.

Sætisbelti eru ekki stýrslæsing og hætta er á að flugmaður taki ekki eftir því ef þau eru notuð sem slík.

Að Samgöngustofa gefi út leiðbeinandi efni um frágang og notkun stýrslæsinga (gust lock) í loftförum sem notuð eru í almannaflogi.

Að þeir yfirfari flugvélar sínar með tilliti til þess hvort að stýrslæsing (gust lock) sé um borð í flug vél(um) þeirra og geri viðeigandi ráðstafanir ef sætisbelti eru notuð sem stýrslæsing.

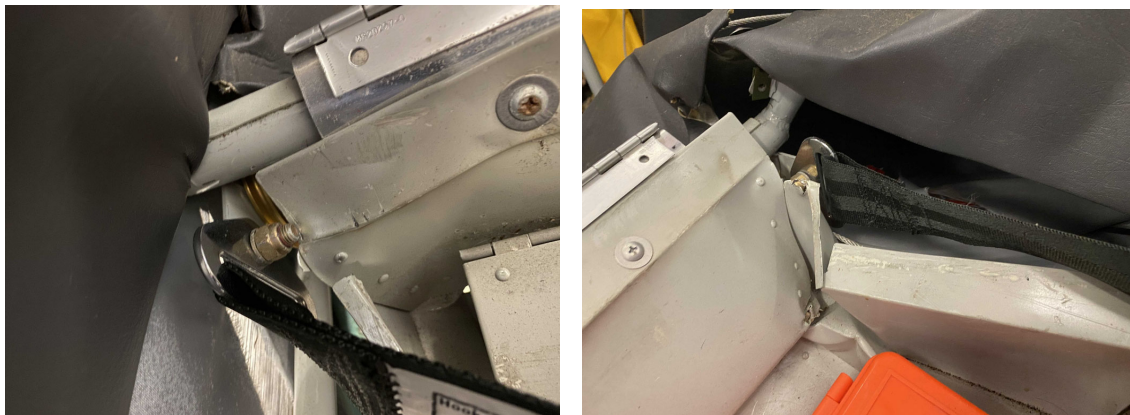
Festingar hvors hluta sætisbeltisins við flugvélinu voru í gegnum sætisólalykkju sem fest var með einum bolta við flugvélinu og voru festingarnar í lagi.

Mynd 12: Festingar aftara sætisbeltis við flugvélinu
