### Lokaskýrsla um alvarlegt flugatvik

Mál nr.: **21-046F016**

Dagsetning: **4. maí 2021**

Atvik: **Fór fram yfir sig í landingu og hafnaði á hvolfi**

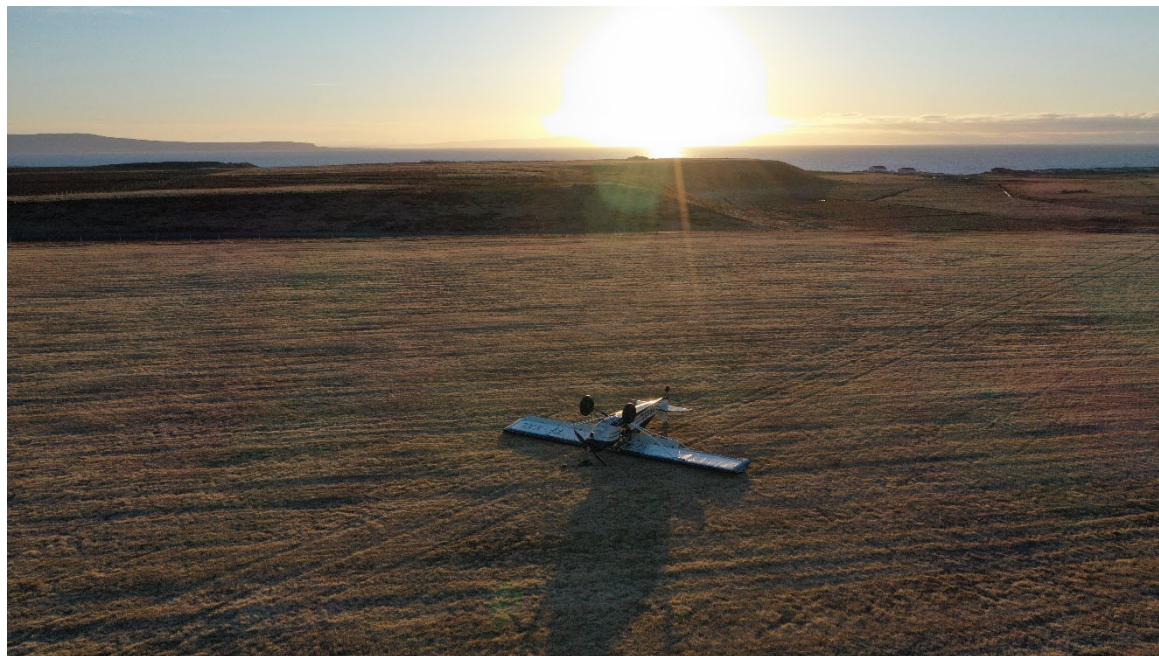
Í lokalendingunni, eftir um það bil 100 metra landingabrun, var flugmaðurinn að beita hliðarstýrum en steig í ógáti og einnig fremur fast á hemlana um leið og hann var að stíga á fótstig fyrir hliðarstýri með þeim afleiðingum að flugvélin steyptist yfir sig og hafnaði á hvolfi.

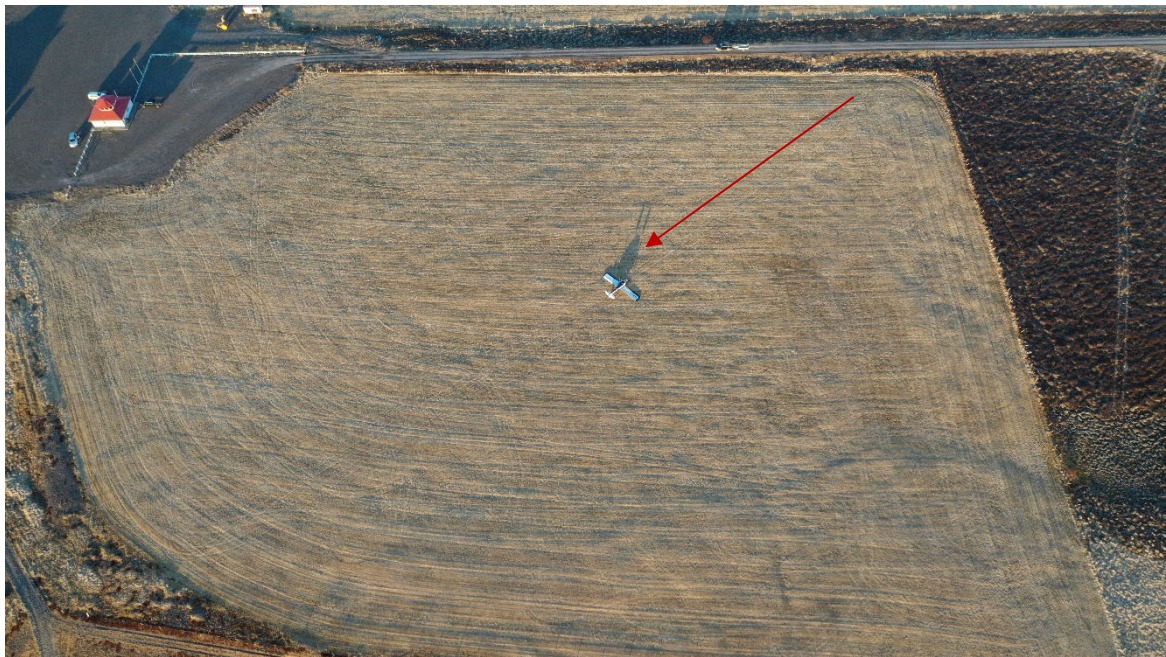
Þeir höfðu verið að skiptast á að lenda og þar sem hliðarvindur var á flugbrautina ákváðu þeir að æfa landingar á grasi utan flugbrautar. Þeir höfðu framkvæmt nokkrar landingar og gengu þær mjög vel að mati flugmannsins. Grassvæðið sem þeir notuðu til landinganna er um 250 metra langt og hafði flugmaðurinn notað um 100 metra til landingar þegar flugvélin steyptist á hvolf.

Mynd 1: Örin sýnir stefnu landingarinnar

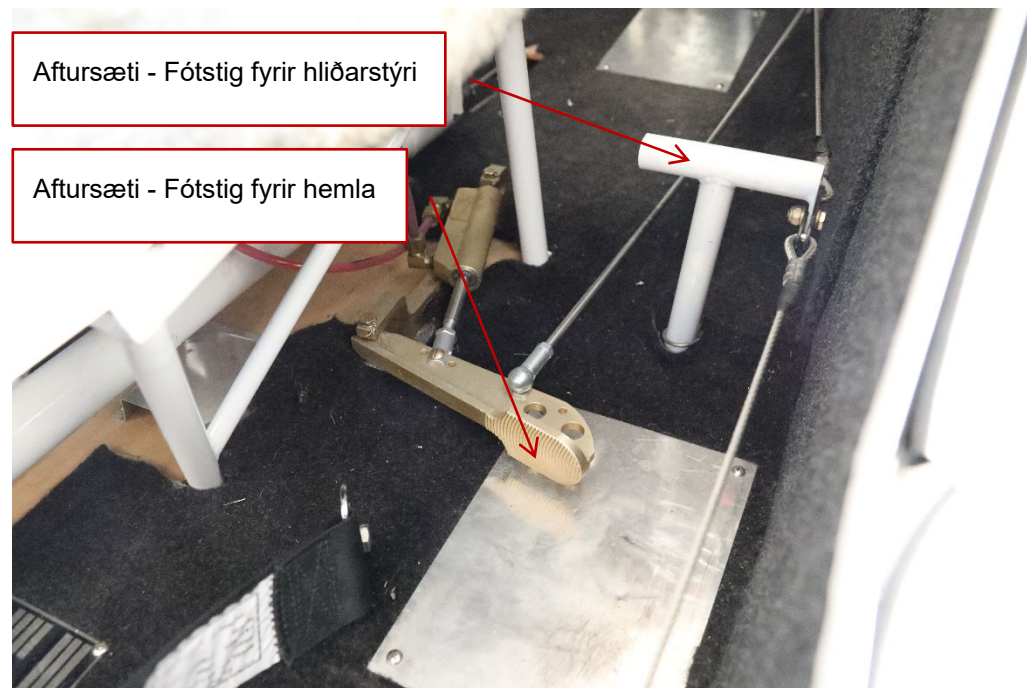
Flugvélin er flokkuð sem heimasníði og er smíðuð þannig að mögulegt er að stjórna henni úr fram- og aftursæti. Fótstig fyrir hemla úr aftursæti er fyrir aftan fótstig fyrir hliðarstýri þannig að auðvelt er að stíga á bæði fótstigin samtímis, sé ekki höfð á því sérstök aðgát.

Mynd 2 - Fótstig úr aftursæti

Niðurstaða rannsóknar RNSA leiddi það í ljós að hemlar úr aftursæti eru staðsettir þannig að auðvelt er að stíga á þá í ógáti þegar verið er að beita hliðarstýri. Við rannsóknina kom fram að hemlum hafði verið beitt í ógáti úr aftursæti, og of harkalega, með þeim afleiðingum að flugvélin hafnaði á hvolfi.

RNSA telur að skoða mætti þann möguleika að haga afstöðu fótstiga fyrir hemla í aftursæti til samræmis við fótstig úr framsæti.

RNSA bendir flugvélasmiðum í heimasíði að hafa samræmi í afstöðu milli fótstiga og hemla í fram- og aftursæti ef kostur er

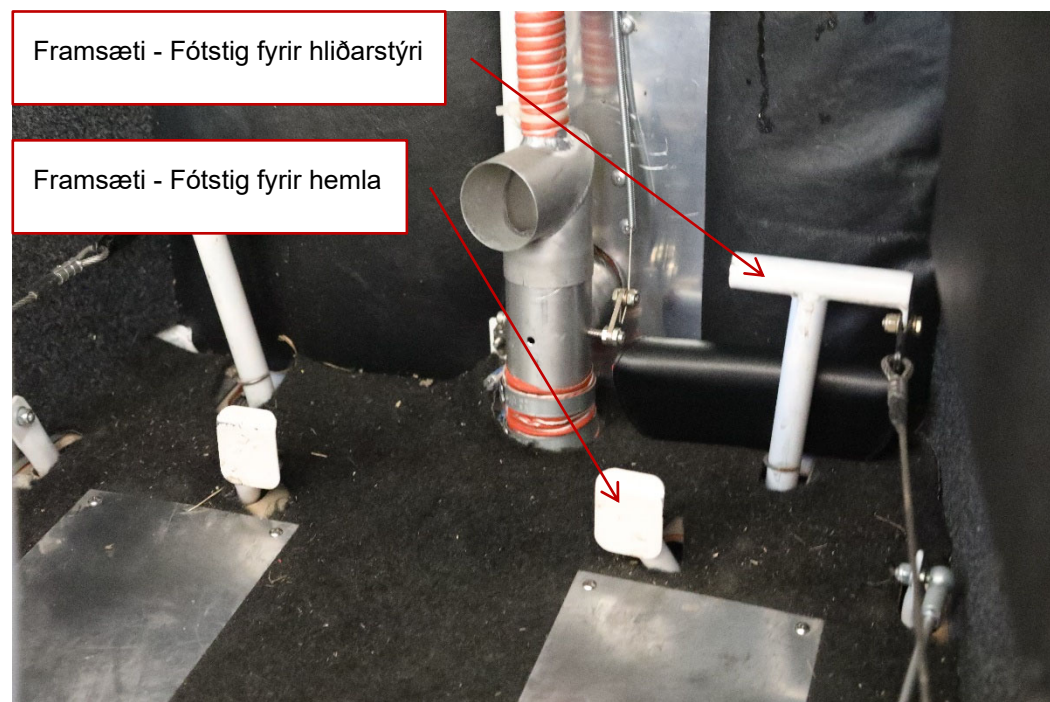
Fótstig fyrir hemla úr framsæti eru einnig fyrir aftan fótstig fyrir hliðarstýri en þó aðeins meira til hliðar (inn á við) og eru þannig minni líkur á að stigið sé á bæði fótstigin samtímis.

Mynd 3 - Fótstig úr framsæti
