Skýrsla um banaslys í umferðinni

Mál nr.: **2021-112U015**

Staðsetning: **Hjólástígur Mánaleiðar við Sæbraut**

Atvik: **Árekstur rafhlaupahjóls og léttis bifhjóls**

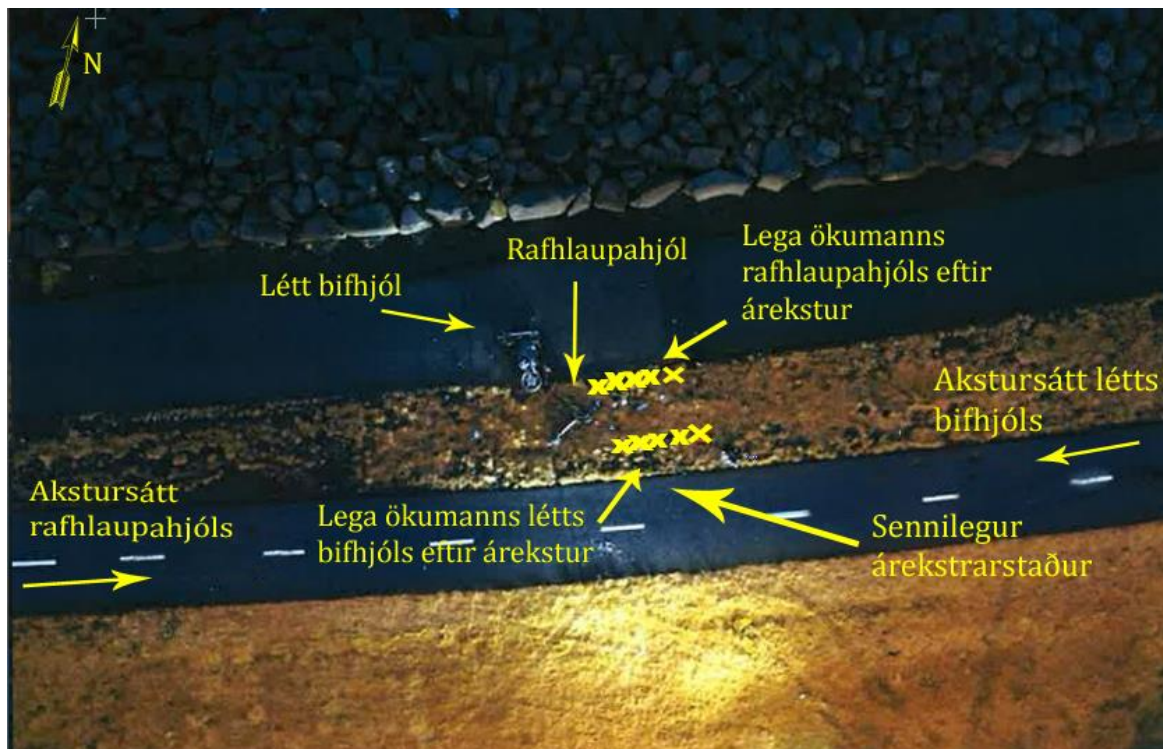
Mynd 1. Afstöðumynd á slysstað. Myndin sýnir akstursáttir beggja hjólanna, ætlaða legu ökumanna eftir áreksturinn sem og sennilegan árekstrarstað. Staðsetning rafhlaupahjólíslsins á myndinni er norðar en lega þess eftir slysið.

Létta bifhjólíð var 45 kg þyngra að eigin þyngd en rafhlaupahjólíð. Þegar mið er tekið af ætlaðri staðsetningu hjólanna eftir áreksturinn er sennilegt að rafhlaupahjólíð hafi stöðvast alveg og jafnvel kastast til baka við áreksturinn. Sennilegt er að létta bifhjólíð hafi farið áfram um nokkra metra, eftir að ökumaður kastaðist af því, í stefnu til norðvesturs og fallið þar á hliðina. Bæði hjólin voru óökuhæf eftir slysið. Rafhlaupahjólíð lá sunnar í grasinu eftir áreksturinn en mynd 1 sýnir, en það var fært til í aðgerðum viðbragðsaðila.

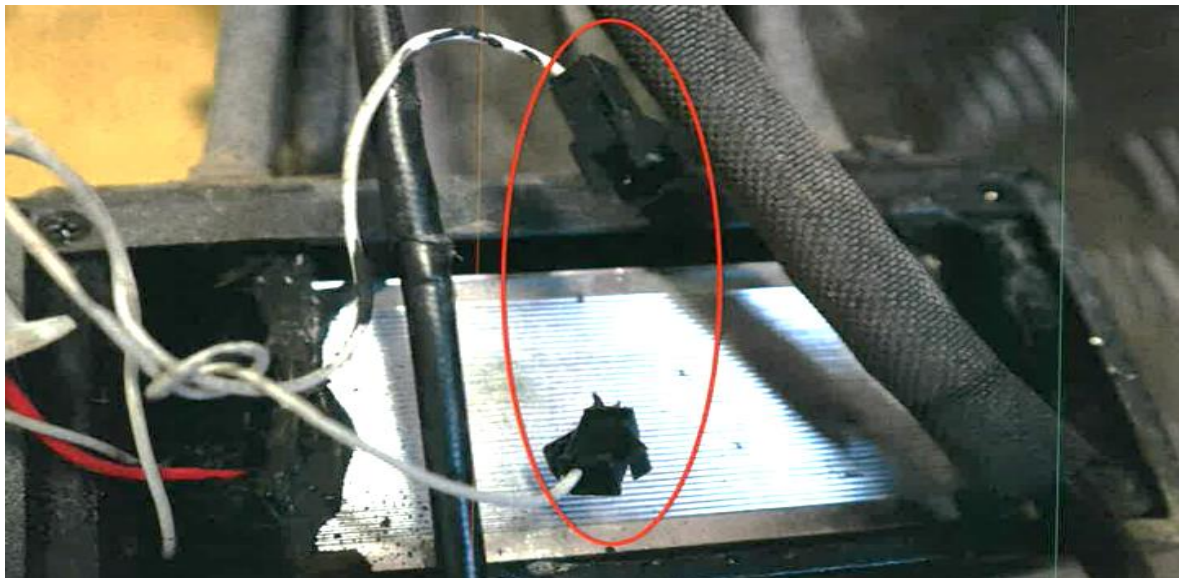
Rafhlaupahjólíð var tekið til tæknirannsóknar eftir slysið. Ljós, með tveimur díóðuperum, fylgdi hjólinu í tæknirannsóknina en það var ekki hluti af staðalbúnaði hjólsins. Ljósið var ekki virkt þrátt fyrir að vera með hlaðna rafhlöðu. Ekki er vitað hvort það var virkt þegar slysið varð. Sennilega var ljósið á stýri hjólsins við áreksturinn, á ljósafestingu sem þar var. Stjórntölva hjólsins var óvirk eftir áreksturinn og þurfti að tengja aðra tölva við hjólíð til að gangsetja það og hraðaprófa. Á rafhlaupahjólum af þessari gerð eru þrjár hraðastillingar. Ekki var mögulegt að staðfesta á hvaða hraðastillingu hjólíð var við áreksturinn. Tengi á rafmagnsvír, sem stjórnar takmörkun á hraða hjólsins, var ekki tengt (sjá mynd 3). Ósennilegt er að það hafi aftengst í slysinu. Við hraðaprófun á rafhlaupahjólínu mældist mesti hraði 51,2 km/klst á stillingu þrjú. Á stillingu eitt og tvö var hámarkshraði lægri en á stillingu þrjú en samt sem áður hærri en 25 km/klst. Þegar smellitengi, sem

stýrir takmörkun á hraða, var tengt varð hámarkshraði hjólsins 25 km/klst á stillingu þrjú og lægri á stillingu eitt og tvö.

Mynd 3. Smellitengi sem stjórnar takmörkun á hraða rafhlaupahjólsins var ekki tengt.

Á Íslandi eru seld rafhlaupahjól sem eru hönnuð til að aka hraðar en 25 km/klst. Setja þarf í lög ákvæði um að óheimilt sé að aftengja hraðatakmarka eða breyta þeim á smáfarartækjum og léttum bifhjólum í flokki I sem hér eru í umferð, þannig að mögulegur hámarks hraði þeirra með vélarafli verði meiri en 25 km/klst. Einnig að óheimilt sé að nota slík hraðabreytt smáfarartæki og létt bifhjól í almennri umferð.

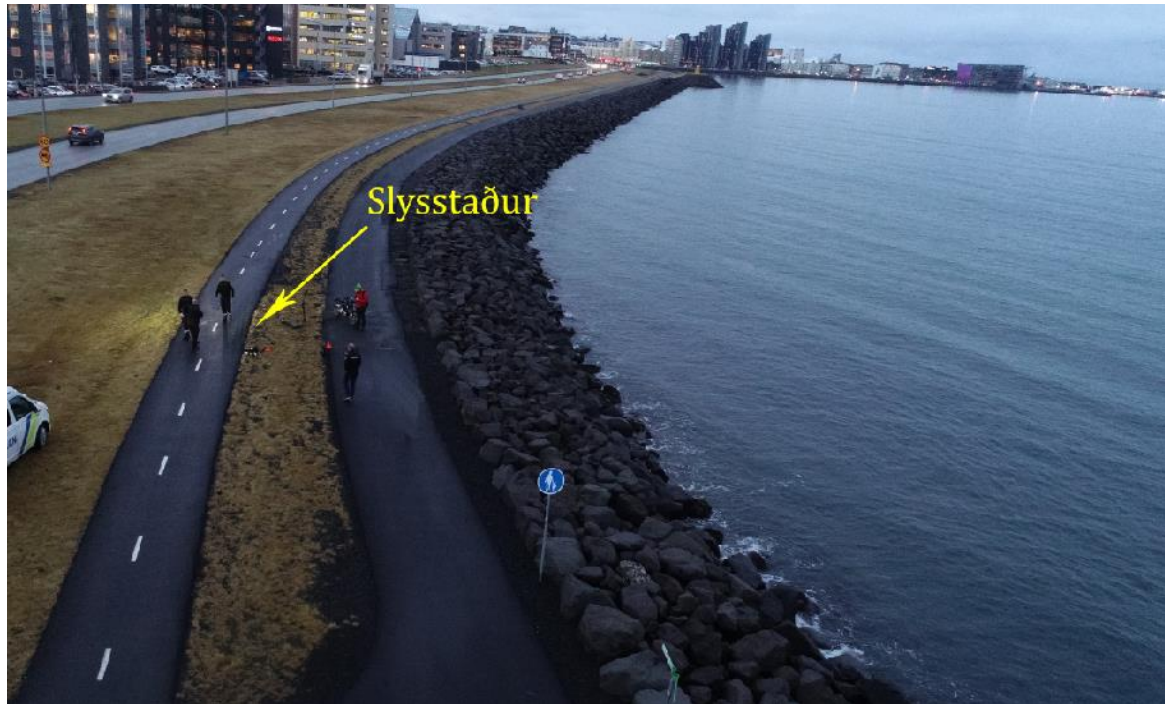
Hjólin rákust saman á eða við hjólástíg sem liggur í mjúkri beygju samhliða og norðan megin við Sæbraut skammt norðvestan við gatnamót Kringlumýrarbrautar. Upphaflegur göngustígur Mánaleiðar var opnaður árið 1999 og liggur samhliða hjólástígnum. Bil á milli stíganna var 2,7 m við slysstað. Hjólástígurinn var malbikaður með tveimur akreinum og fullbrotinni miðlínu. Gras var beggja vegna við stíginn (sjá mynd 7).

Hjólástígur meðfram göngustígnum var opnaður fyrir umferð árið 2014 frá Faxagötu að Kringlumýrarbraut. Hann var síðan framlengdur að Laugarnestanga árið 2017. Á hluta af þeim kafla hjólástígsins er sérstök stígalýsing með staurum. Engin sérstök stígalýsing var á slysstað en gult ljós frá götulýsingu á Sæbraut lýsti yfir á stíginn.

Mynd 7. Slysíð varð þar sem Mánastígur liggur í mjúkri beygju samhliða Sæbraut.

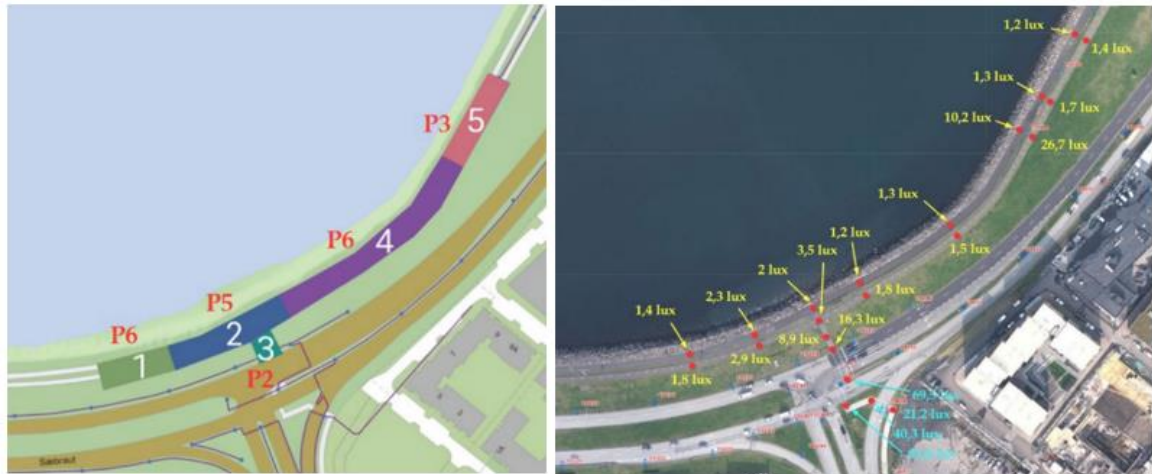
Mynd 8. Svæðisskipting á ljósmælingasvæði. (Liska) Mynd 9. Niðurstöður ljósmælinga frá Lisku ehf. (Liska)

Á svæði 2 (sjá mynd 8), þar sem slysið varð, var mæld lýsing 3,5 lux (P5) en hönnunarkröfur fyrir árið 2022 voru 7,5 lux (P3), sjá töflu 1. Samkvæmt mælingum ók ökumaður rafhlaupahjólans úr umhverfi á hjólástígnum sem var lýst með 2,0 lux.

Lýsingin á slyssað uppfyllti ekki núverandi hönnunarkröfur (sjá töflu 1). Birtukröfur í stöðlum hafa ekki breyst en þarfir og túlkun þeirra hefur þróast með tilkomu díóðulampa og með aukinni umferð gangandi og hjólandi vegfarenda⁵.

Rannsóknarnefnd samgönguslysa beinir þeirri tillögu til Reykjavíkurborgar að framkvæma öryggisúttekt á slystað og vinna þar að úrbótum til að auka umferðaröryggi á hjóla- og göngustígnum með áherslu á lýsingu.

Nefndin leggur til að veghaldari skoði við fyrirhugaðar breytingar á veglýsingu á Sæbraut, díóðulýsingu í stað natríumlýsingar, áhrif þeirra á lýsingu á Mánastíg en tryggja þarf góða birtu og sjónlengdir miðað við umferðarhraða allra vegfarenda.

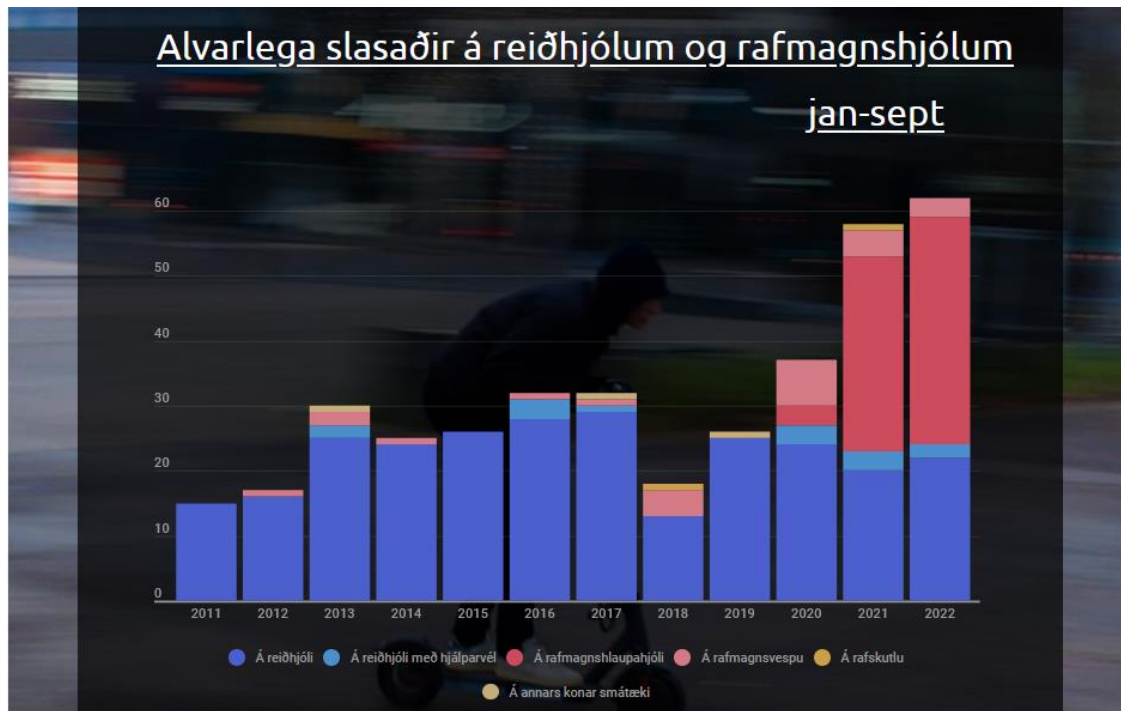
Þessi aukning, sem hófst árið 2020, er áberandi hjá hópi notenda á rafhlaupahjólum en mikið stökk varð í þeim hópi árið 2021. Áframhaldandi aukning varð í þessum hópi árið 2022. Af þessu má ráða að þetta sé aukning slasaðra í nýjum hópi sem var ekki var fyrir hendi fyrr en 2020 en ekki hefur dregið úr fjölda slasaðra í öðrum hópum hjólandi vegfarenda við þessa fjölgun slasaðra í hópi notenda rafhlaupahjóla.

Mynd 11. Fjöldi alvarlega slasaðra á reiðhjólum og rafmagnshjólum fyrstu 9 mánuði árána 2011 til 2022. Mest er fjölgun alvarlegra slysa á rafhlaupahjólum á árunum 2021 og 2022. (Samgöngustofa, Gunnar Geir Gunnarsson 2022)
