Skýrsla um banaslys í umferðinni

Mál nr.: **2021-112U015**

Dagsetning: **20. desember 2021**

Atvik: **Framanákeyrsla**

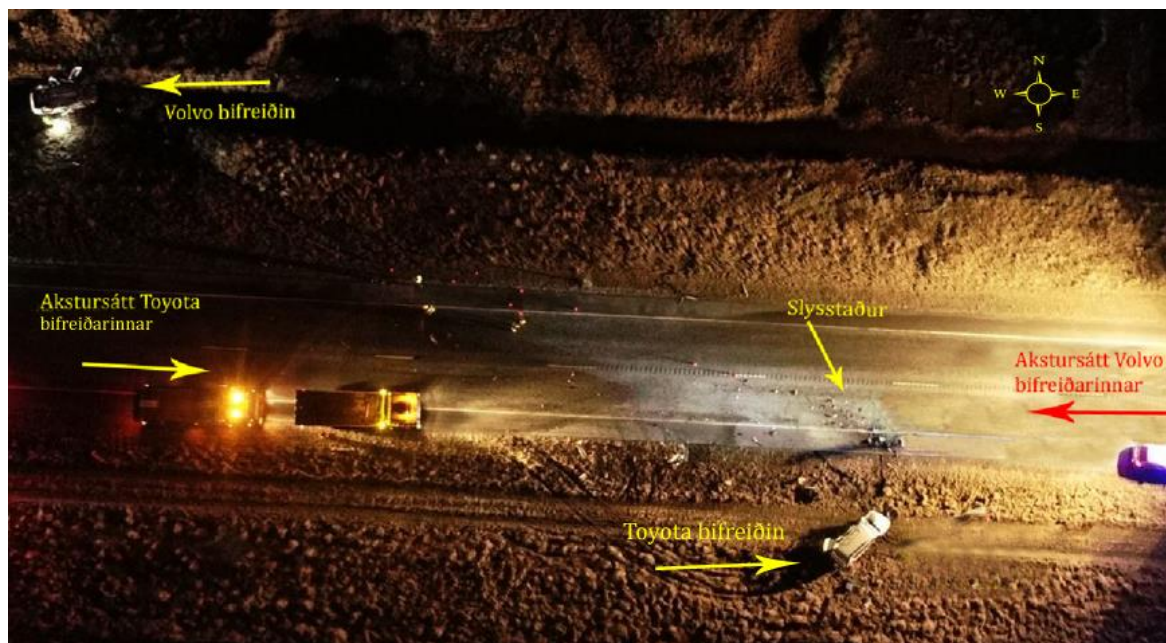
Toyota bifreiðin valt á hægri hliðina og rann um 10 metra í suður út af veginum til hliðar frá slystað. Volvo bifreiðin hafnaði á hvolfi í skurði með um eins metra djúpu vatni, um 55 metra til vesturs frá slystað og um 14 metra norðan við veginn. Tvö önnur ökutæki urðu fyrir skemmdum við áreksturinn þegar brak úr Toyota og Volvo bifreiðunum lentu á þeim.

Mynd 1. Yfirlitsmynd af slystað sem sýnir akstursáttir bifreiðanna og staðsetningu þeirra eftir slysið. Við björgun ökumanns Toyota bifreiðarinnar var bifreiðinni velt af hægri hlið yfir á hjólin. (Ljósmynd: Lögreglan. Merkingar á ljósmynd: RNSA.)

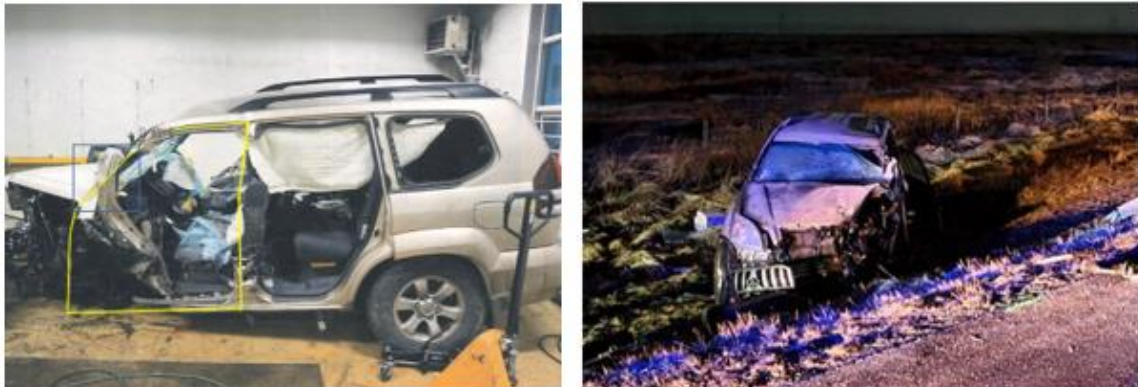
Við áreksturinn skemmdist bifreiðin mikið vinstra megin að framan og á þeirri hlið varð talsverð aflögun inn í fólksrými bifreiðarinnar (sjá mynd 2). Samkvæmt bíltæknirannsókn og að sögn vitna voru ökuljós bifreiðarinnar kveikt við aksturinn fyrir slysið.

Mynd 2. Samsett mynd sýnir skemmdir vinstra megin á Toyota bifreiðinni og aflögun inn í farþegarými. Á vinstri myndinni sýna gular línur ætlaða staðsetningu vinstri framhurðar á bifreiðinni. Á hægri myndinni, sem tekin er á slystað, er búið að velta bifreiðinni af hægri hlið yfir á hjólin.

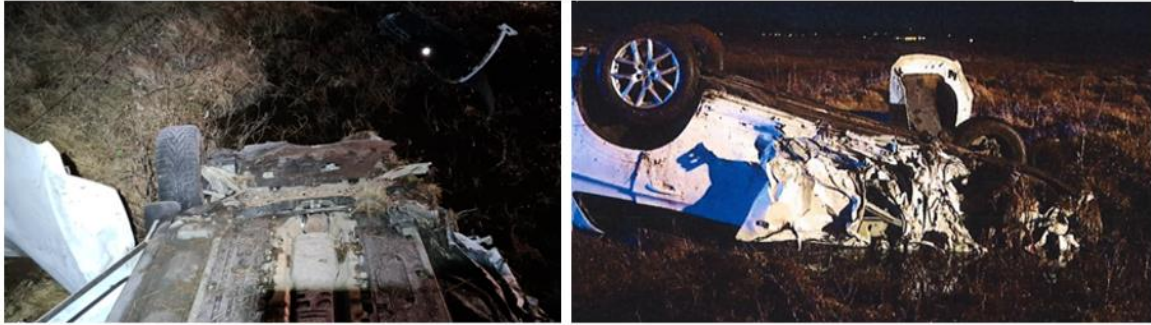
Bifreiðin var fimm dyra tengiltvinnbifreið, bensín/rafmagn, með fjórhjólásídrifi. Nýskráning var í október 2019. Bifreiðin átti næstu aðalskoðun í september 2023. Eigin þyngd bifreiðarinnar var 2165 kg. Hún var útbúin ónegldum vetrarhjólborðum. Við áreksturinn skemmdist bifreiðin mikið vinstra megin að framan auk annarra skemmda eftir veltu (sjá mynd 3).

Mynd 3. Samsett myndin sýnir skemmdir á vinstra framhorni Volvo bifreiðarinnar.

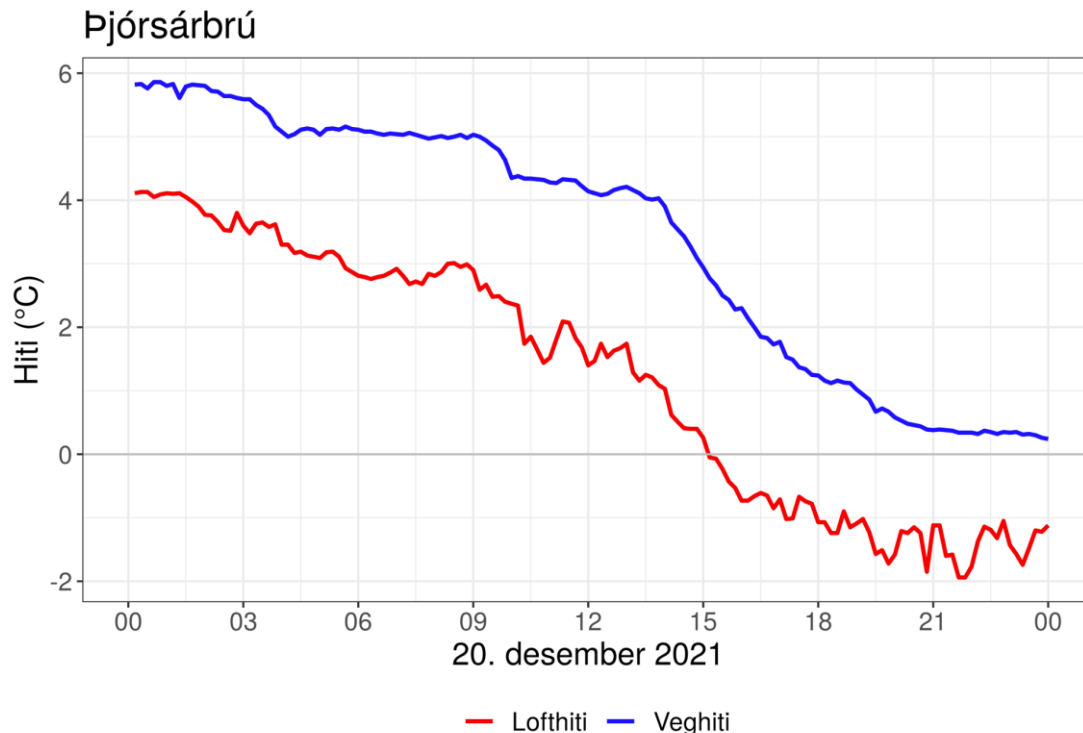
Að sögn vitna var hálka á veginum rétt áður en slysið varð en um kl. 17:38 var lofthiti undir frostmarki en veghiti yfir frostmarki, sjá gögn úr veðurstöð við Þjórsá á mynd 4. Vitnum ber saman um að skyggni hafi verið skert vegna hrímþoku.

Mynd 4. Lofthiti og veghiti. (Gögn úr veðurstöð Vegagerðarinnar við Þjósá).

Hálka getur myndast á vegi á nokkra mismunandi vegu. Daginn sem slysið varð hafði verið frostlaust fram eftir degi en hiti lækkaði þegar leið á daginn. Fyrir um daginn hafði yfirborð vegarins verið blautt og því sennilegt að það hafi tekið að frjósa þegar lofthiti náði frostmarki. Þá getur myndast hálka á vegyfirborði vegna þunnis íslags sem oft líkist blautum vegi.
